Asbestinventarisatetest

Guido Gezellelaan 17, 3730 Hoeselt

Attestnummer : 20231109-000087.000

Uitgegeven op : 09.11.2023

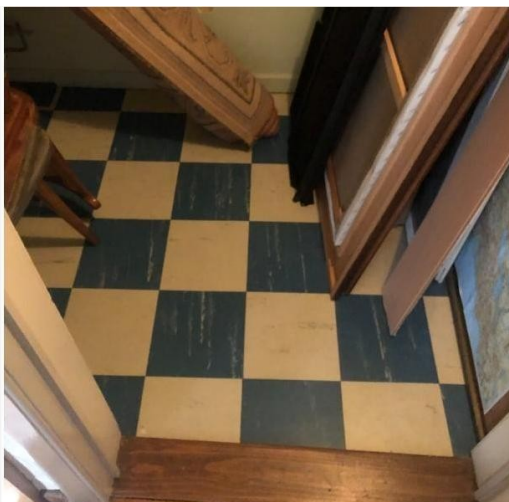
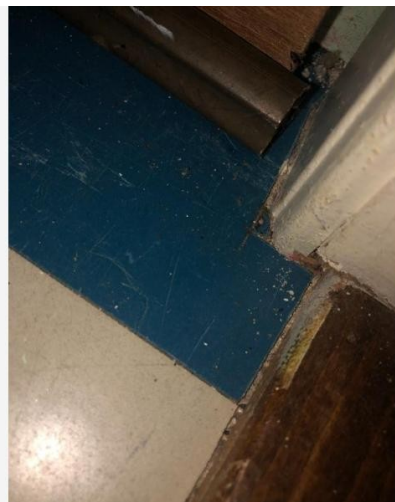
Overzichtsfoto

Detailfoto

Het asbestmateriaal valt onder de mijlpaal van 2040.

Eindbeoordeling materiaalrisico	Zeer laag materiaalrisico en/of zeer lage kans op vezelvrijgave
---------------------------------	---

Gebondenheid	Categorie 1: hechtgebonden in oorsprong
Asbestsoort (vezeltype)	Alleen chrysotiel
Asbestconcentratie	Laag (< 50%)
Afschermingsgraad van het gehele materiaal	Geheel of deels (ook) vrij aan de binnenlucht
Toestand van het materiaal	Onbeschadigd, niet verweerd

Beschrijving	Zeiltegel op verdieping
Omgeving	Binnen
Primaire drager	Vloer
Asbestmateriaal	Prefab - afwerking - Tegel
Bindmiddel van asbestmateriaal	Kunststof of -hars
Gebondenheid op basis van bindmiddel	Hecht
Hoeveelheid (oppervlakte - dikte - aantal)	• 4,00 m ² - 0,50 cm - 1 stuk

Totaal volume	0,02 m ³
Eenvoudig bereikbaar	Ja
Bevestigingswijze	<ul style="list-style-type: none">• Los (al dan niet bedekt)
Identificatiemethode	Vaststelling zonder monstername Motivatie: Op vraag van de eigenaar-opdrachtgever werd geen monstername uitgevoerd
Destructieve handeling voor identificatie	Nee
Opmerking	asbest verdacht, enkel met verdere (destructieve) test kan bepaald worden of al dan niet - niet asbesthoudend zou zijn.

- Zorg voor een veilig beheer. Vermijd het beschadigen van het asbestmateriaal. Controleer de toestand jaarlijks op wijzigingen.
- Zorg voor een veilig beheer en verwijder dit asbestmateriaal wanneer het bij werken eenvoudig bereikbaar wordt. Controleer de toestand jaarlijks op wijzigingen.

- Eenvoudige handelingen: mag via doe-het-zelf of door werknemer(s) met opleidingsattest eenvoudige handelingen
Dit is een hechtgebonden asbest toepassing. De kans op vezelvrijgave in onbeschadigde toestand is klein.

1. Beschermkledij dragen tijdens de werken, mondmasker P3, ...
2. Bevochtig eerst de asbesttoepassing. Dit om vezelverspreiding tegen te gaan.

U mag het asbestmateriaal zelf naar het containerpark voeren, mits alles afgesloten is in daarvoor bestemde asbestafvalzakken.

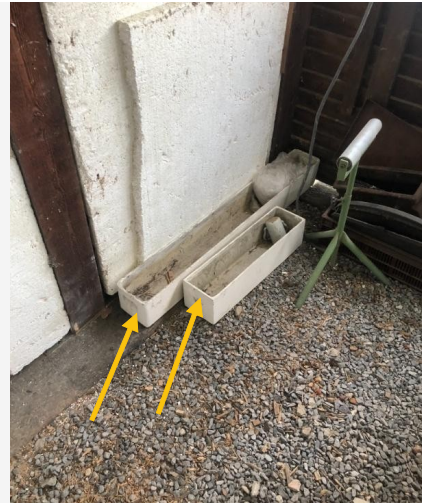
Overzichtsfoto

Detailfoto

Eindbeoordeling materiaalrisico	Laag materiaalrisico en/of verlaagde kans op vezelvrijgave
---------------------------------	--

Gebondenheid	Categorie 1: hechtgebonden in oorsprong
Asbestsoort (vezeltype)	Crocidoliet aanwezig
Asbestconcentratie	Laag (< 50%)
Afschermingsgraad van het gehele materiaal	Geheel of deels (ook) vrij aan de binnenlucht
Toestand van het materiaal	Onbeschadigd, niet verweerd

Beschrijving	Bloembakken
Omgeving	Grenst aan binnen- en buitenlucht
Primaire drager	materieel, arbeidsmiddelen, beschermingsmiddelen, persoonsuitrusting
Asbesttoepassing	Bak, reservoir, kuip, bloembak
Bindmiddel van asbesttoepassing	Cement
Gebondenheid op basis van bindmiddel	Hecht
Hoeveelheid (gewicht - aantal)	• 5,00 kg - 5 stuks
Totaal gewicht	25,00 kg
Identificatiemethode	Vaststelling zonder monstername
Destructieve handeling voor identificatie	Nee

- Vermijd het beschadigen van de asbesttoepassing. Controleer de toestand jaarlijks op wijzigingen.
- Verwijder deze asbesttoepassing zo snel mogelijk. Volg de toestand goed op.

- Eenvoudige handelingen: mag via doe-het-zelf of door werknemer(s) met opleidingsattest eenvoudige handelingen
Dit is een hechtgebonden asbest toepassing. De kans op vezelvrijgave in onbeschadigde toestand is klein.

1. Beschermkledij dragen tijdens de werken, mondkap P3, ...
2. Bevochtig eerst de asbesttoepassing. Dit om vezelverspreiding tegen te gaan.

U mag het asbestmateriaal zelf naar het containerpark voeren, mits alles afgesloten is in daarvoor bestemde asbestafvalzakken.

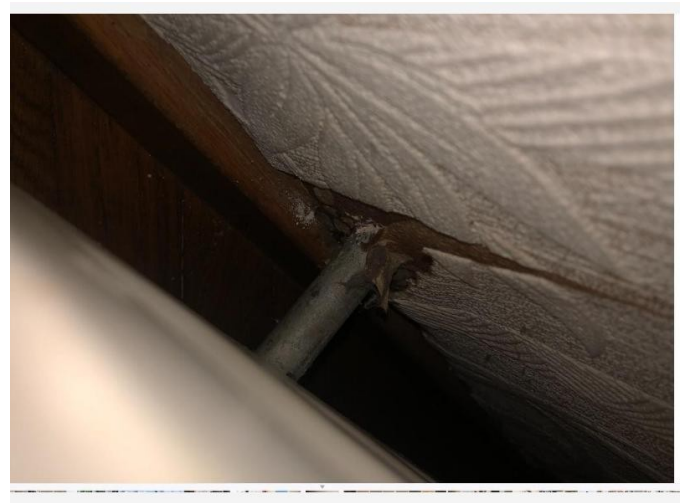
Overzichtsfoto

Detailfoto

Geen asbest

#	Type	Referentie	Resultaat
4.1	Mengmonster	1 MS Pleister	Geen asbest

Beschrijving	1 MS Pleister
Omgeving	Binnen
Primaire drager	Binnenwand

Bindmiddel van materiaal	Gips - kalk
Gebondenheid op basis van bindmiddel	Niet-hechtgebonden
Hoeveelheid (oppervlakte - dikte - aantal)	• 0,01 m ² - 0,50 cm - 1 stuk
Totaal volume	< 0,001 m ³
Identificatiemethode	Vaststelling met monstername
Destructieve handeling voor identificatie	Nee
