**Verslag huishoudelijke elektrische installatie op laagspanning en zeer lage spanning****Algemeen:**

| Referentie: <b>007-20260702-03</b> | Datum controle: <b>02/07/2026</b> |

| Adres installatie: <b>Tweevoetjesweg 14 bus 2, 3740 - Bilzen</b> | Nummer teller(s): <b>1sag3100793916</b> |

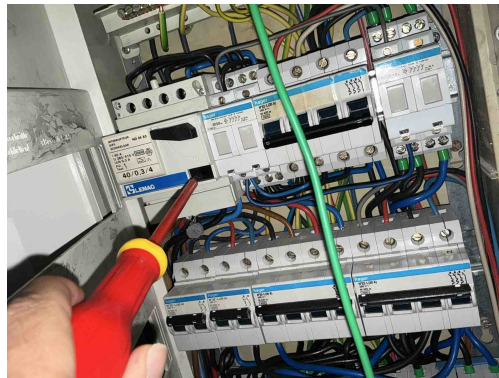
**D01** - De differentieelstroominrichting schakelt niet uit na indrukken van de testknop (Boek 1: 5.3.5.3).

| Verdeelbord | |
|---|---|
| <b>D01</b> | De differentieelstroominrichting schakelt niet uit na indrukken van de testknop (Boek 1: 5.3.5.3). |

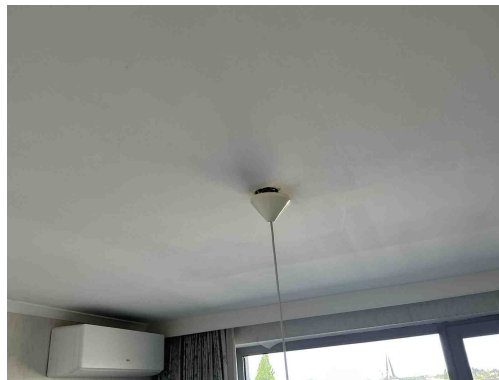
Verlichting dient degelijk bevestigd te worden  
*Opmerking: Kamer*

| Verdeelbord | |
|---|---|
| Verlichting dient degelijk bevestigd te worden<br><i>Opmerking: Kamer</i> | |

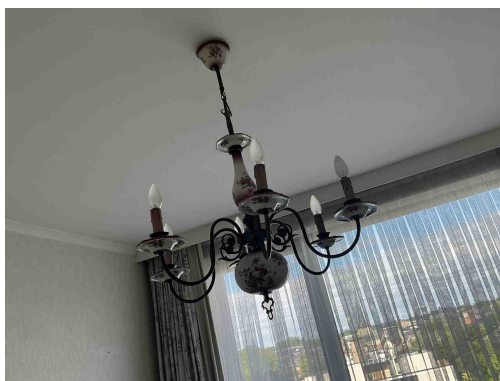
Klasse 0 toestellen

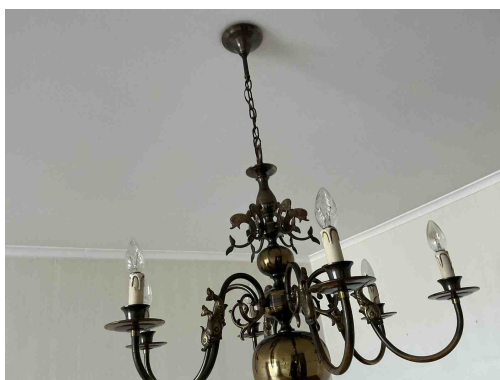
Klasse 0 toestellen

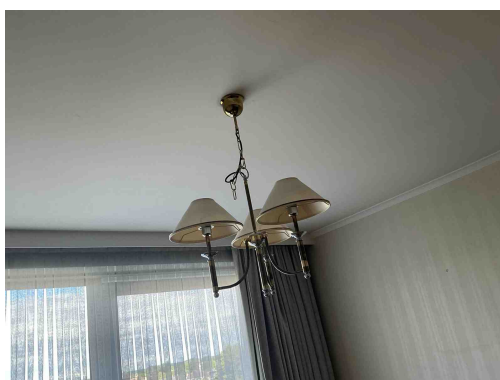
Klasse 0 toestellen

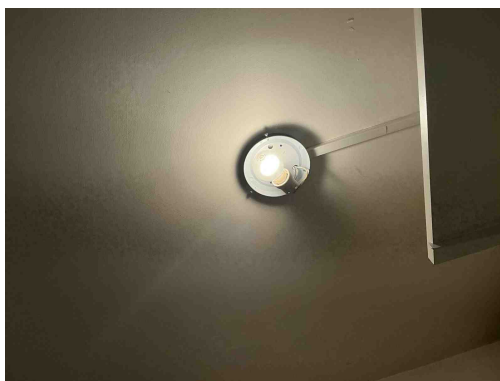
**T23** - Het elektrisch materiaal is beschadigd. (Boek 1: 1.4.1.3).

| Verdeelbord | |
|---|---|
| <b>T23</b> | Het elektrisch materiaal is beschadigd. (Boek 1: 1.4.1.3). |

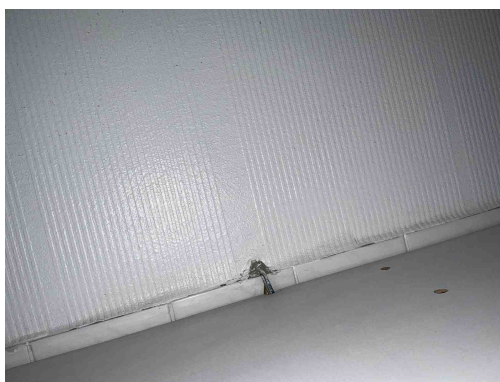
**C21** - Het gebruik van geleiders van het type VOB, zonder bijkomende afscherming is niet toegestaan (Boek 1: 5.2.9.6).  
*Opmerking: Badkamer*

| Verdeelbord | |
|---|---|
| <b>C21</b> | Het gebruik van geleiders van het type VOB, zonder bijkomende afscherming is niet toegestaan (Boek 1: 5.2.9.6).<br><i>Opmerking: Badkamer</i> |

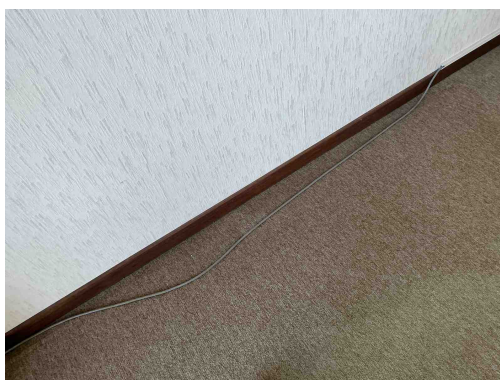
**C13** - Onvoldoende bevestiging van de leiding(en) (Boek 1: 5.2.9.5).

| Verdeelbord | |
|---|---|
| <b>C13</b> | Onvoldoende bevestiging van de leiding(en) (Boek 1: 5.2.9.5). |
