# Asbestinventarisatetest

Klein Gent 1, 9280 Lebbeke

Attestnummer : **20230404-000447.000**

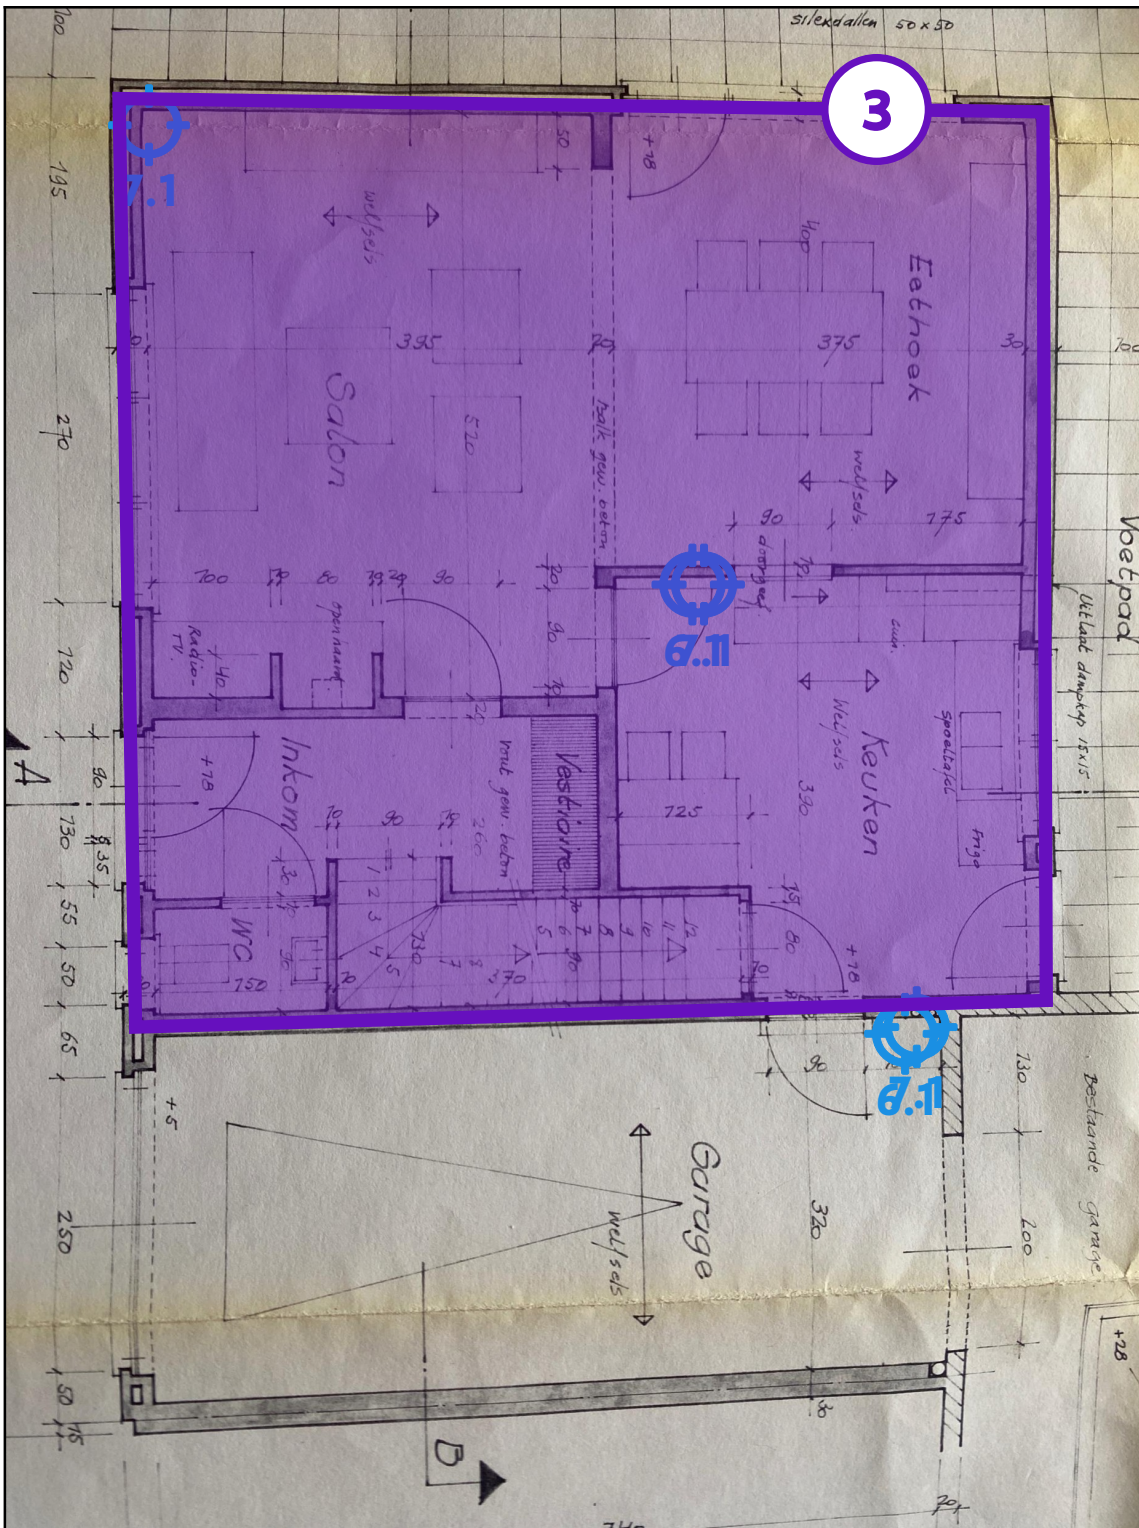
## Plan 1.2: Gelijkvloers

3. Vloertegels	Advies	-
6. Pleisterwerk plafond	Geen asbest	-
6.1 Code: 002	Mengmonster	-
7. Pleisterwerk muren	Geen asbest	-
7.1 Code: 001	Mengmonster	-

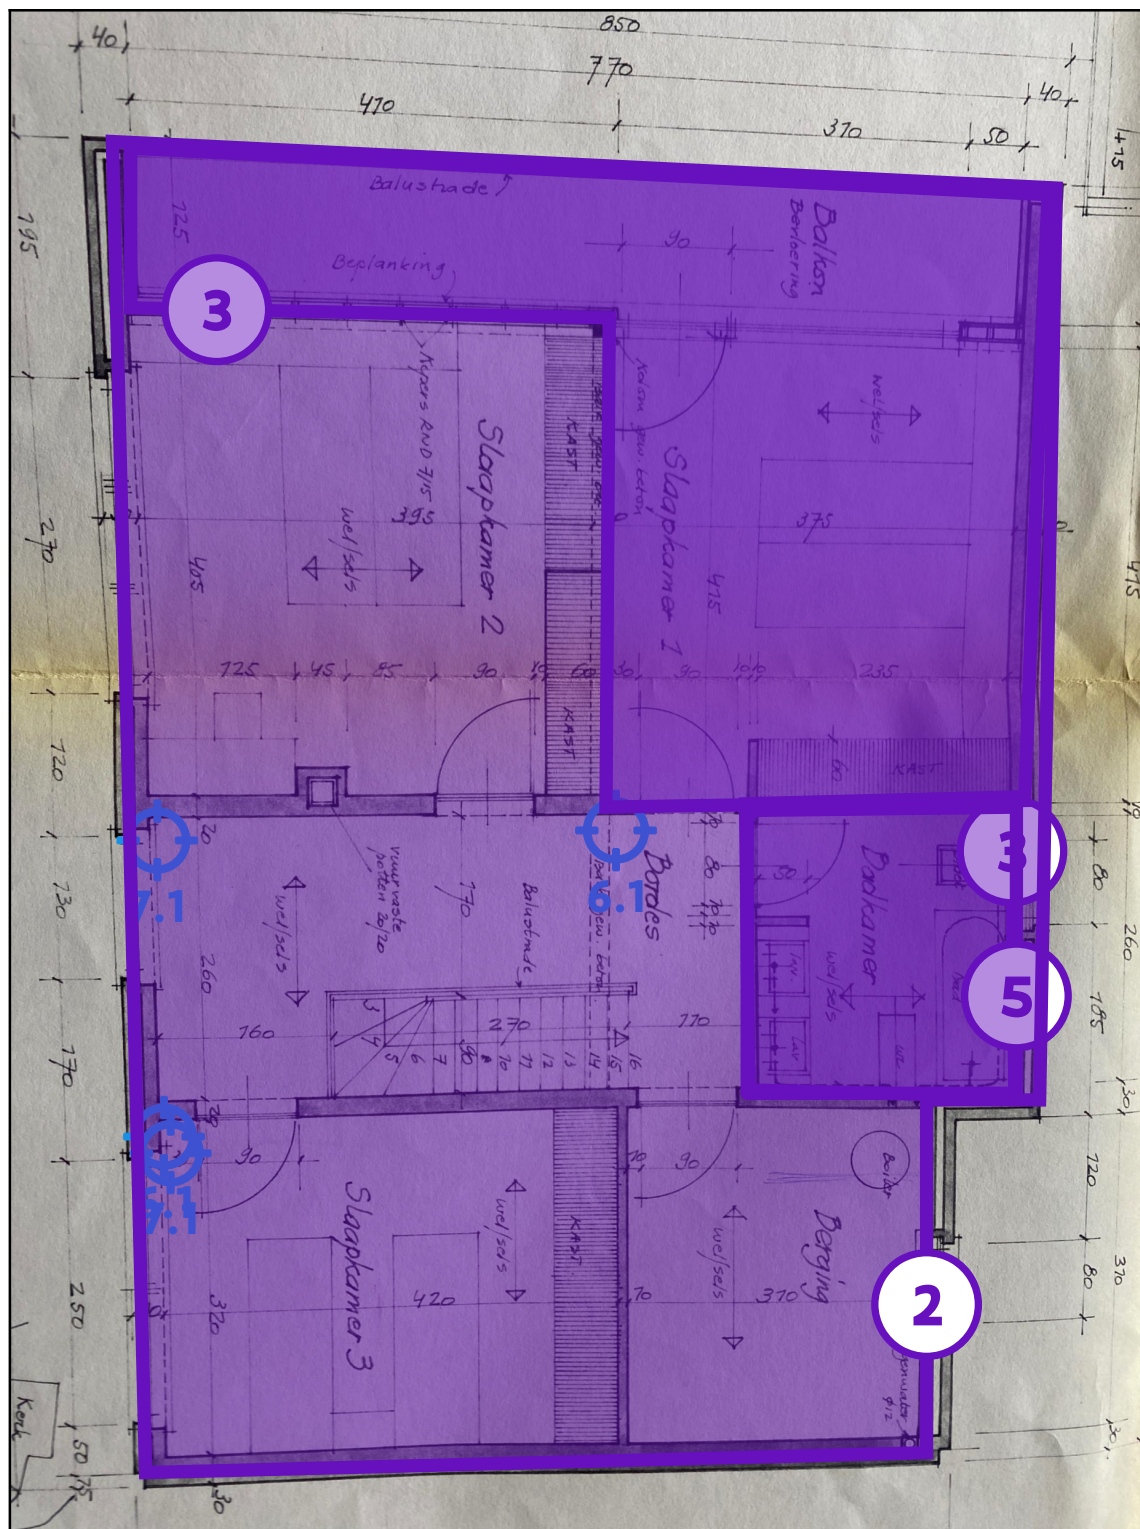
# Plan 1.3: Eerste verdieping

2. Plat dak woning	Beperking	-
3. Vloertegels	Advies	-
5. Muurtegels	Advies	-
6. Pleisterwerk plafond	Geen asbest	-
6.1 Code: 002	Mengmonster	-
7. Pleisterwerk muren	Geen asbest	-
7.1 Code: 001	Mengmonster	-

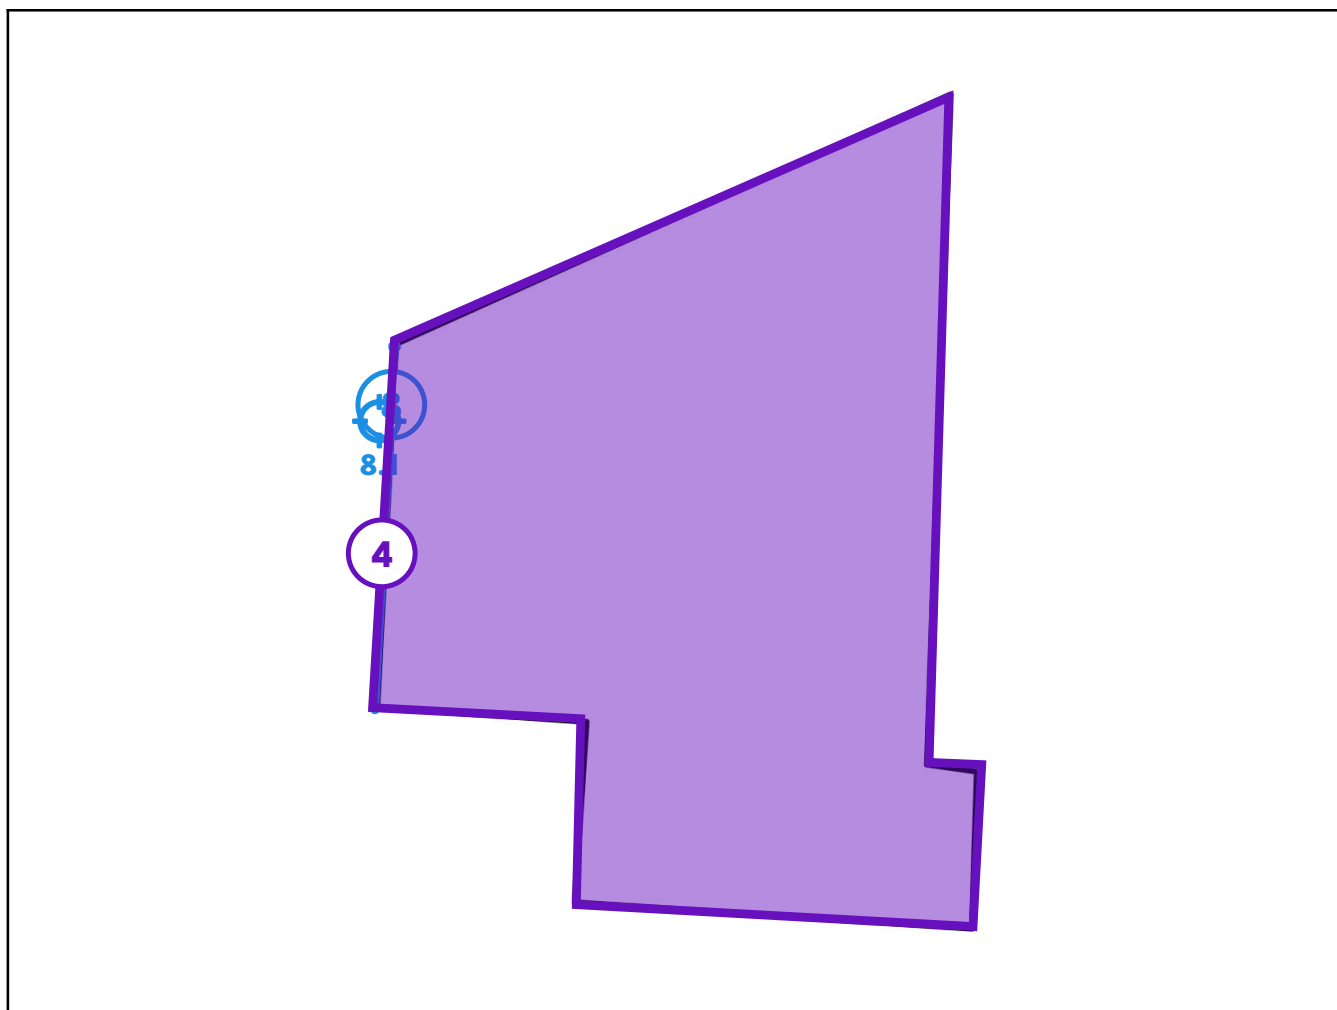
## Plan 2.1: Garage

Beschrijving	Type	Actie
4. Plat dak van grote garage	Advies	-
8. Crepi	Geen asbest	-
8.1 Code: 003	Puntmonster	-

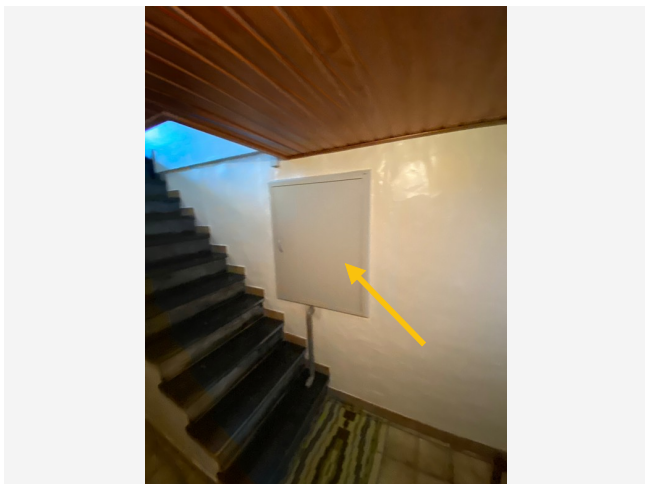
## Fiche 1: Kruipkelder

**Reden:** Het onderzoek kan niet uitgevoerd worden binnen de bepalingen van de Welzijnswet

**Uitleg van de asbestdeskundige:** Kruipkelder lager dan 1,5 meter

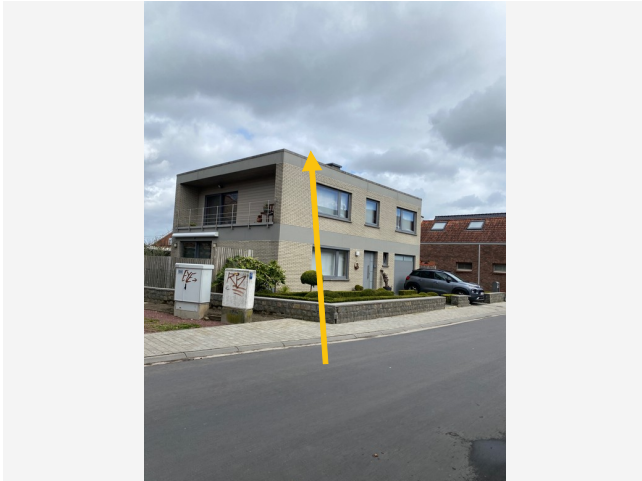
**Reden:** Het te onderzoeken materiaal situeert zich hoger dan 3,50 m te rekenen vanaf een veilige ondergrond

**Uitleg van de asbestdeskundige:** Het plat dak bevindt zich hoger dan 3,5 meter en valt dus niet binnen de inspectie.

Het plat dak bestaat hoogstwaarschijnlijk wel uit roofing.

Wanneer er gewerkt wordt aan het dak is het aan te raden dit alsnog te laten inspecteren, verwittig de Asbest deskundige dan op voorhand dat de te onderzoeken locatie zich hoger dan 3,5meter bevind.

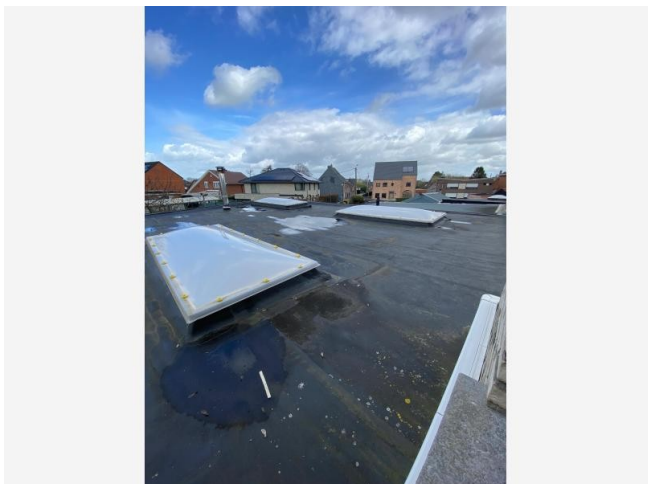
## Fiche 4: Plat dak van grote garage

Plat dak van grote garage is bedekt met EPDM, niet verdacht.

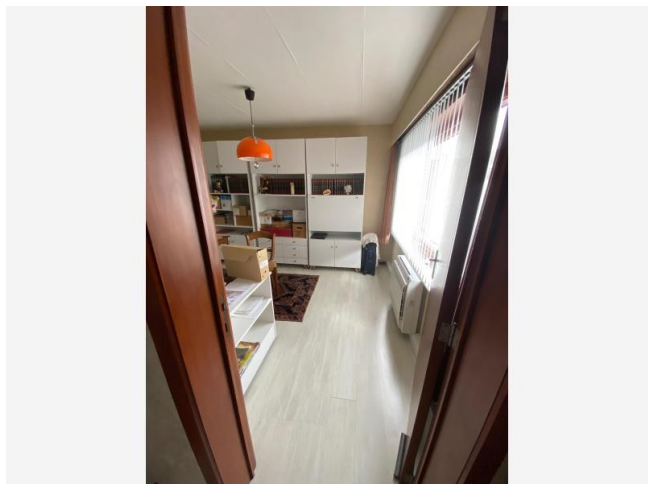
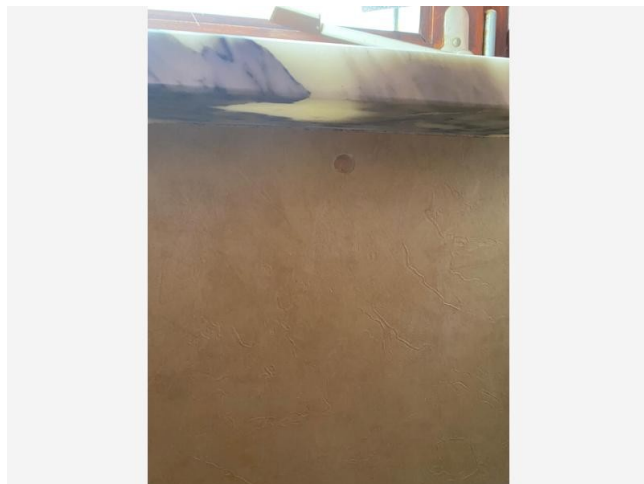
## Fiche 6: Pleisterwerk plafond

Geen asbest

#	Type	Referentie	Resultaat
6.1	Mengmonster	002	Geen asbest

Beschrijving	Pleisterwerk plafond
Omgeving	Binnen
Primaire drager	Plafond

<b>Bindmiddel van materiaal</b>	Gips - kalk
<b>Gebondenheid op basis van bindmiddel</b>	Niet-hechtgebonden
<b>Hoeveelheid (oppervlakte - dikte - aantal)</b>	• 200,00 m <sup>2</sup> - 0,84 cm - 1 stuk
<b>Totaal volume</b>	1,68 m <sup>3</sup>
<b>Identificatiemethode</b>	Vaststelling met monstername
<b>Destructieve handeling voor identificatie</b>	Nee
<b>Opmerking</b>	<p>Geen asbest teruggevonden in pleisterwerk, oppervlakte is een schatting.</p> <p>Badkamer is gyproc plafond en volledig betegeld dus hier niet mogelijk om staalname pleisterwerk te nemen.</p>

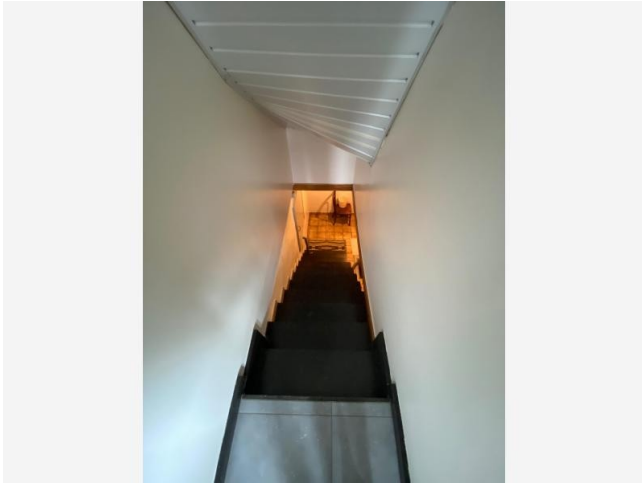
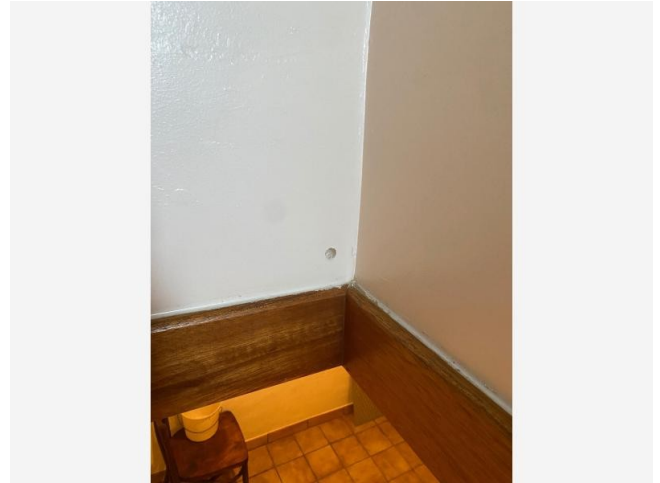
## Fiche 7: Pleisterwerk muren

Geen asbest

#	Type	Referentie	Resultaat
7.1	Mengmonster	001	Geen asbest

Beschrijving	Pleisterwerk muren
Omgeving	Binnen
Primaire drager	Binnenwand

<b>Bindmiddel van materiaal</b>	Gips - kalk
<b>Gebondenheid op basis van bindmiddel</b>	Niet-hechtgebonden
<b>Hoeveelheid (oppervlakte - dikte - aantal)</b>	• 550,00 m <sup>2</sup> - 0,85 cm - 1 stuk
<b>Totaal volume</b>	4,675 m <sup>3</sup>
<b>Identificatiemethode</b>	Vaststelling met monstername
<b>Destructieve handeling voor identificatie</b>	Nee
<b>Opmerking</b>	Geen asbest teruggevonden in pleisterwerk, oppervlakte is een schatting.

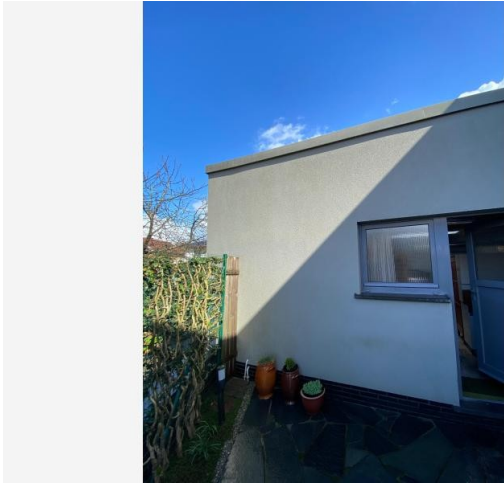
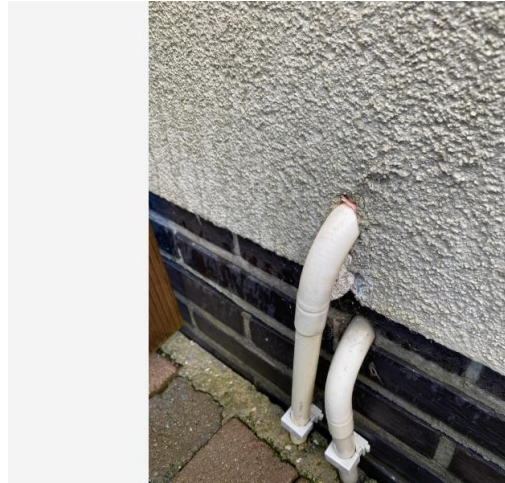
## Fiche 8: Crepi

Geen asbest

#	Type	Referentie	Resultaat
8.1	Puntmonster	003	Geen asbest

Beschrijving	Crepi
Omgeving	Buiten
Primaire drager	Wand buitenschil
Bindmiddel van materiaal	Cement

<b>Gebondenheid op basis van bindmiddel</b>	Hecht
<b>Hoeveelheid (gewicht - aantal)</b>	• 100,00 kg - 1 stuk
<b>Totaal gewicht</b>	100,00 kg
<b>Identificatiemethode</b>	Vaststelling met monstername
<b>Destructieve handeling voor identificatie</b>	Nee
<b>Opmerking</b>	Muur is ongeveer 30m2, gewicht is zeer moeilijk in te schatten.
