Asbestinventarisatetest

Quinten Metsysstraat 3/102, 8670 Koksijde

Attestnummer : 20240412-000008.000

Uitgegeven op : 12.04.2024

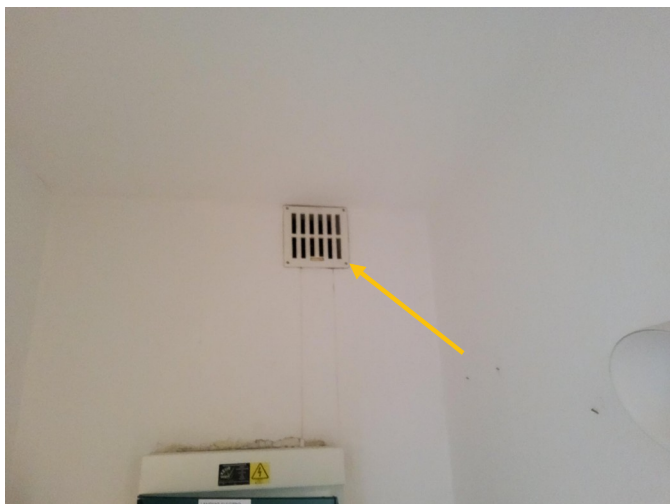
Vrije foto

Via een niet destructief onderzoek is niet uit te maken wat er zich hierachter bevindt. Gelieve voor de aanvang van renovatiewerken hier verder onderzoek naar te doen.

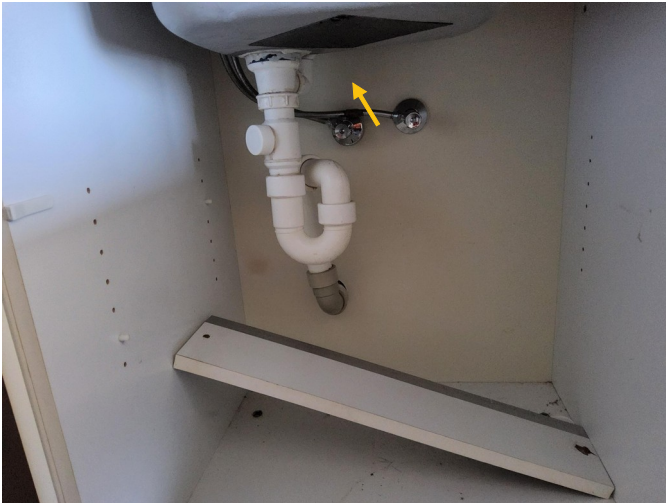
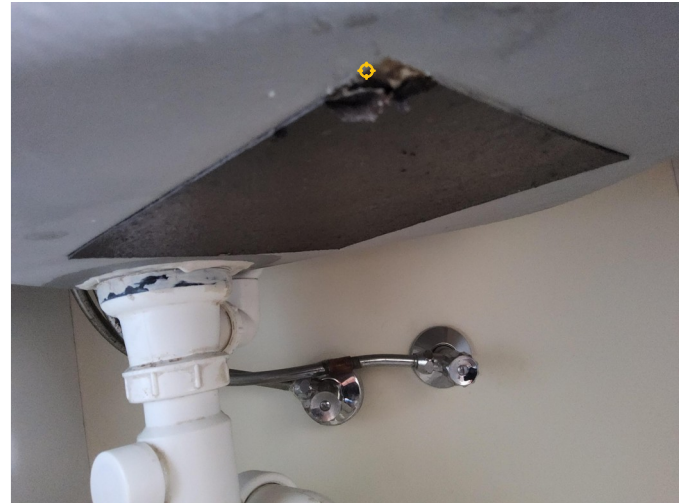
Fiche 2: Bitumen onder gootsteen

Geen asbest

#	Type	Referentie	Resultaat
2.1	Puntmonster	Kok3	Geen asbest

Beschrijving	Bitumen onder gootsteen
Omgeving	Binnen
Primaire drager	Inrichting (meubilair, ...)
Bindmiddel van materiaal	Bitumen (roofing, teer, asfalt)

Gebondenheid op basis van bindmiddel	Hecht
Hoeveelheid (oppervlakte - aantal)	• 0,12 m ² - 1 stuk
Totale oppervlakte	0,12 m ²
Identificatiemethode	Vaststelling met monstername
Destructieve handeling voor identificatie	Nee

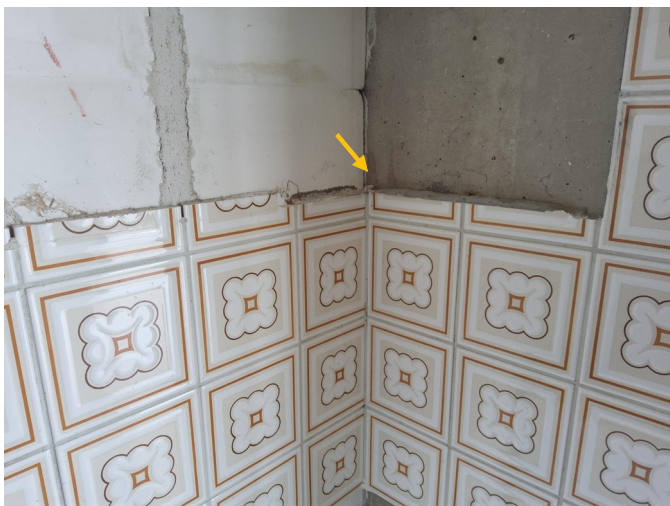
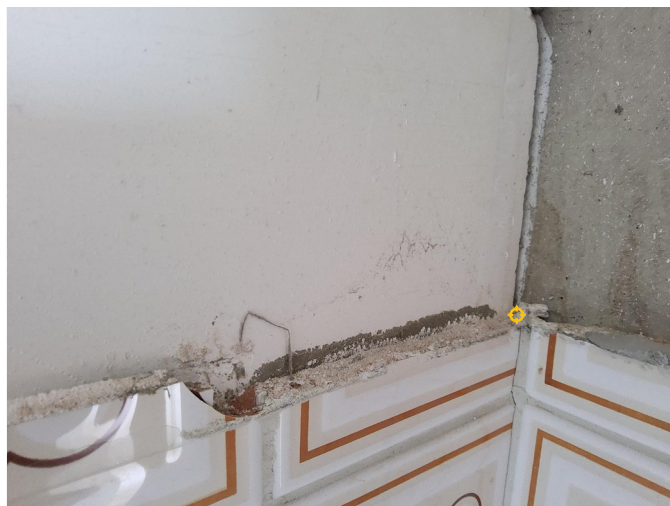
Fiche 3: Tegel met lijm

Geen asbest

#	Type	Referentie	Resultaat
3.1	Puntmonster	Kok2	Geen asbest

Beschrijving	Tegel met lijm
Omgeving	Binnen
Primaire drager	Binnenwand
Bindmiddel van materiaal	Cement

Gebondenheid op basis van bindmiddel	Hecht
Hoeveelheid (oppervlakte - dikte - aantal)	<ul style="list-style-type: none">• 6,00 m² - 0,50 cm - 1 stuk• 4,00 m² - 0,50 cm - 1 stuk• 6,00 m² - 0,50 cm - 1 stuk
Totaal volume	0,08 m ³
Identificatiemethode	Vaststelling met monstername
Destructieve handeling voor identificatie	Nee

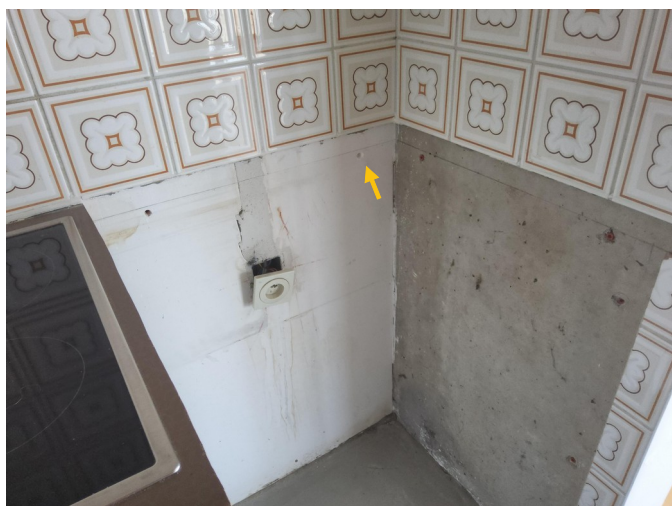
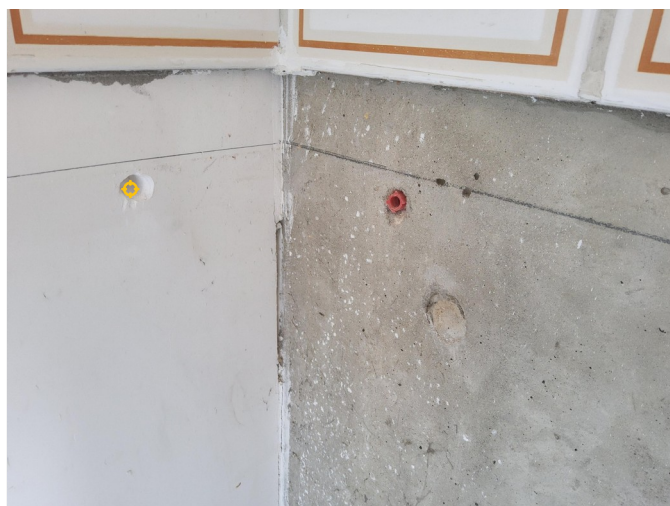
Fiche 4: Pleisterwerk muren

Geen asbest

#	Type	Referentie	Resultaat
4.1	Mengmonster	Kok1	Geen asbest

Beschrijving	Pleisterwerk muren
Omgeving	Binnen
Primaire drager	Binnenwand
Bindmiddel van materiaal	Gips - kalk

Gebondenheid op basis van bindmiddel	Niet-hechtgebonden
Hoeveelheid (oppervlakte - dikte - aantal)	• 160,00 m ² - 0,20 cm - 1 stuk
Totaal volume	0,32 m ³
Identificatiemethode	Vaststelling met monstername
Destructieve handeling voor identificatie	Nee
Opmerking	Weinig tot geen pleisterwerk. Valse wanden en zeer dun bepleisterd. Plafonds hebben geen pleisterwerk.
