Asbestinventarisatetest

Leopold I Esplanade 2/0105, 8660 De Panne

Attestnummer : **20240607-000099.000**

Asbestveilig

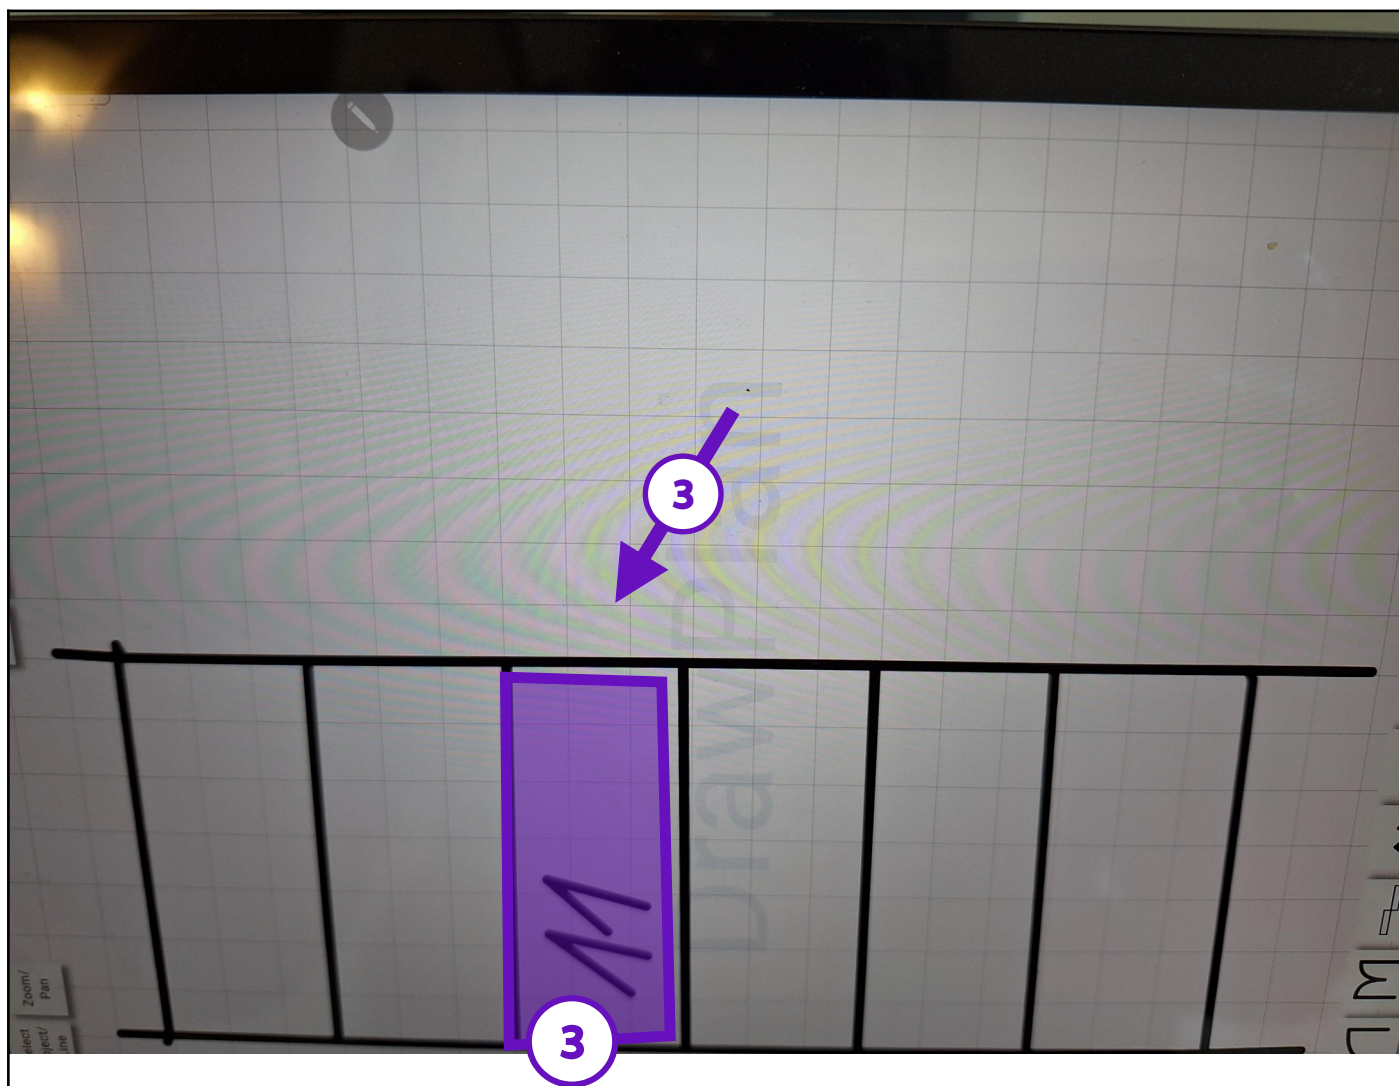
Plan 1.1: berging 11

Beschrijving	Type	Actie
3. kelder 11	Advies	-

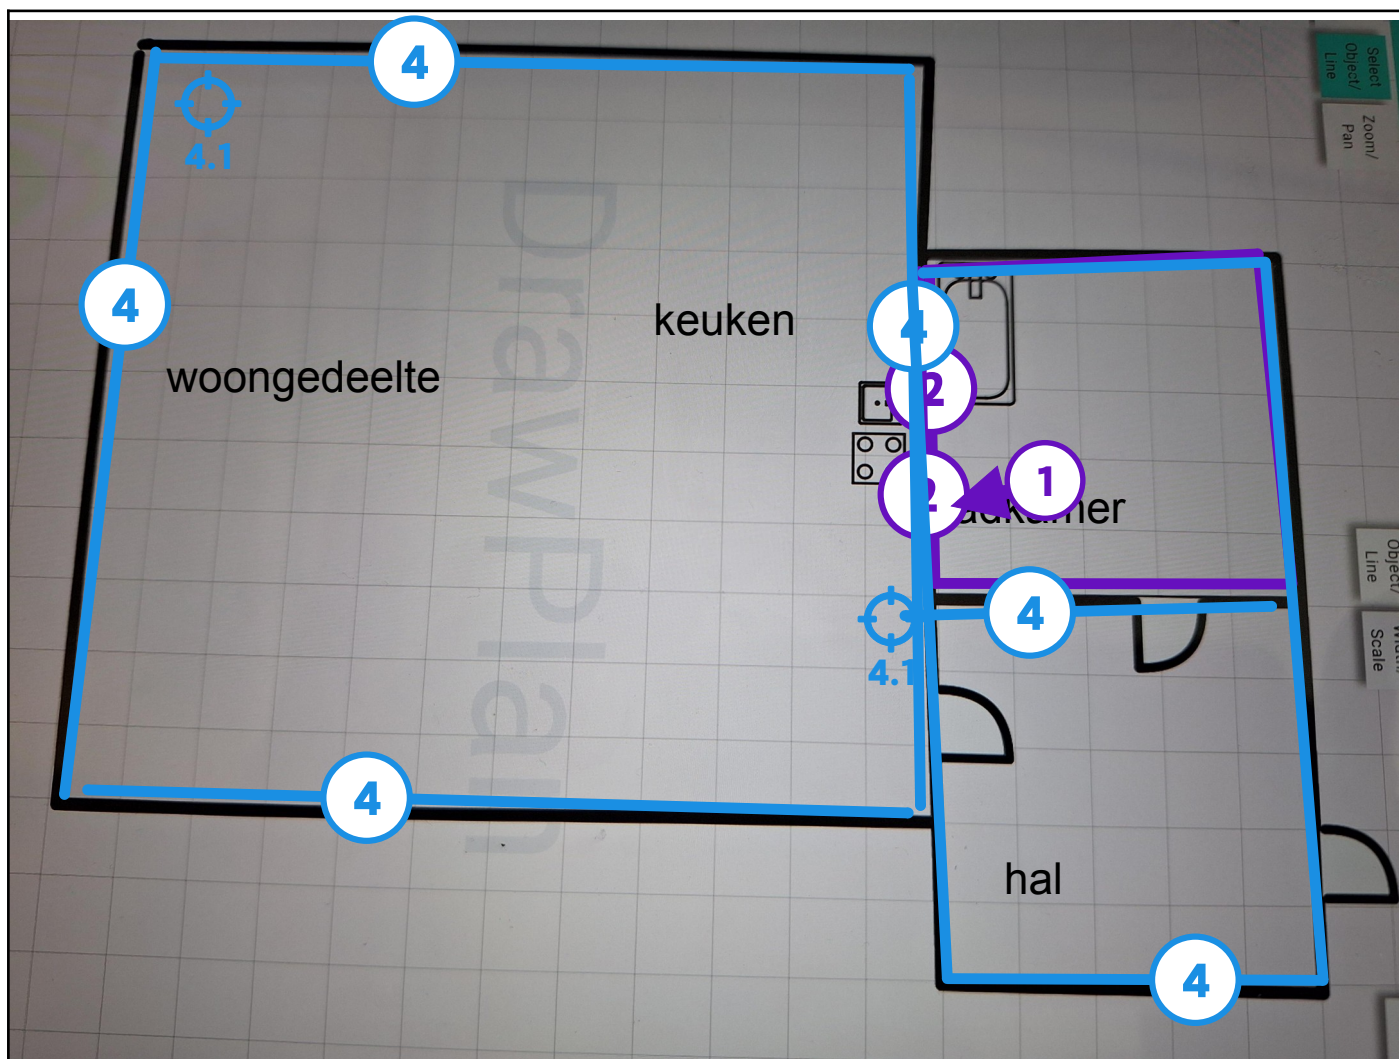
Plan 1.2: grondpland

Beschrijving	Type	Actie
1. Ventilatie	Advies	-
2. tegels in keuken en badkamer	Advies	-
4. pleisterwerk muren	Geen asbest	-
4.1 Code: 0105/1	Mengmonster	-

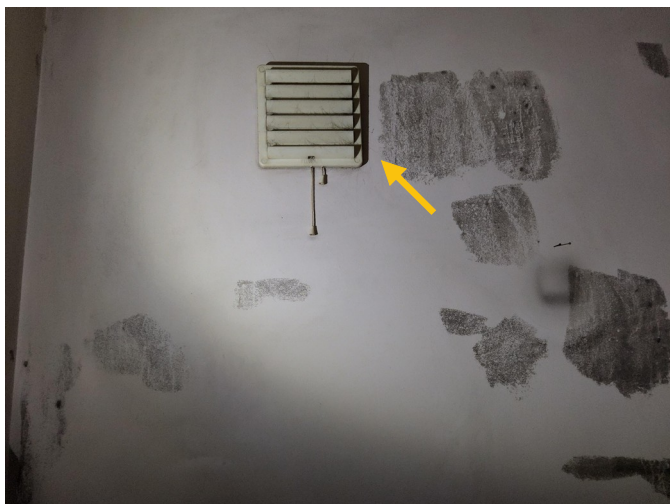
Vrije foto

Identificatiemethode	Redelijk vermoeden
----------------------	--------------------

Gelieve bijkomend destructief onderzoek uit te voeren voor aanvang renovatiewerken.

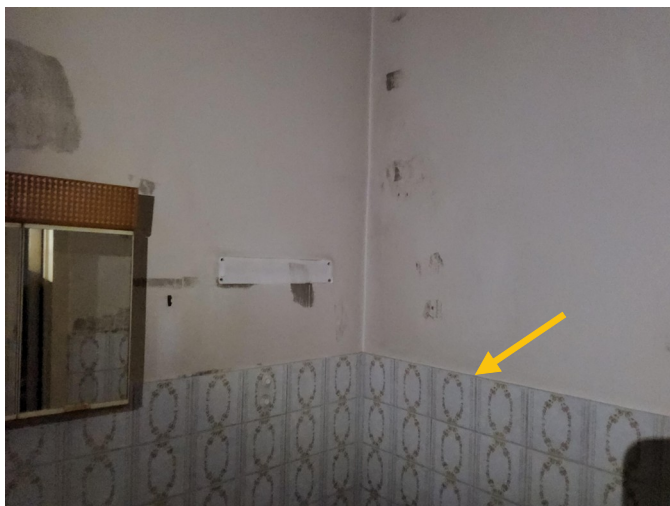
Vrije foto

Gelieve hier verder onderzoek naar uit te voeren via een destructief onderzoek. Deze tegels kunnen bevestigd zijn met asbethodende lijm of cement.

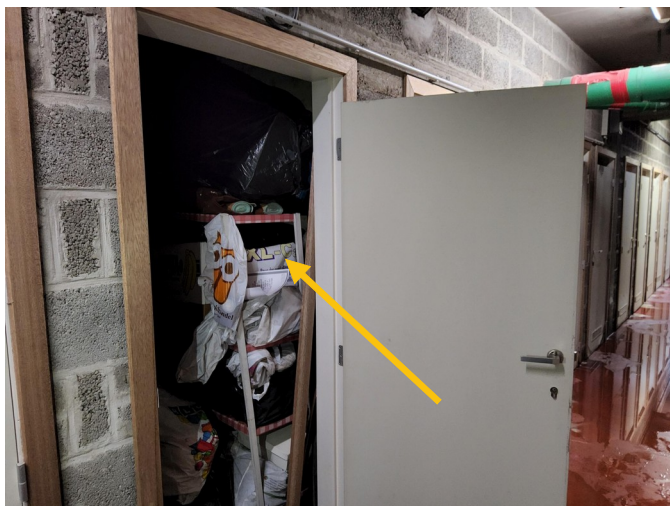
Vrije foto

Geen asbestverdachte materialen aangetroffen in de kelder.

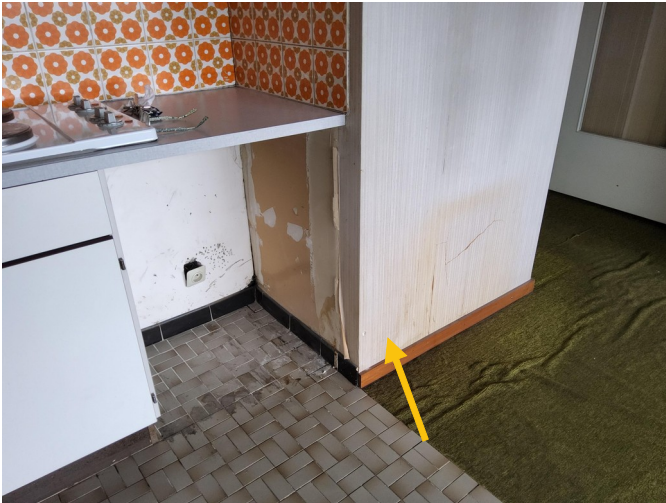
Overzichtsfoto

Fiche 4: pleisterwerk muren

Geen asbest

#	Type	Referentie	Resultaat
4.1	Mengmonster	0105/1	Geen asbest

Beschrijving	pleisterwerk muren
Omgeving	Binnen
Primaire drager	Binnenwand
Bindmiddel van materiaal	Gips - kalk

Gebondenheid op basis van bindmiddel	Niet-hechtgebonden
Hoeveelheid (oppervlakte - dikte - aantal)	• 70,00 m ² - 1,00 cm - 1 stuk
Totaal volume	0,70 m ³
Identificatiemethode	Vaststelling met monsternamen
Destructieve handeling voor identificatie	Nee
Opmerking	De plafonds hebben geen pleisterwerk, enkel beton.
