Asbestinventarisatetest

Leopold I Esplanade 2/0102, 8660 De Panne

Attestnummer : **20240607-000098.000**

Uitgegeven op : **07.06.2024**

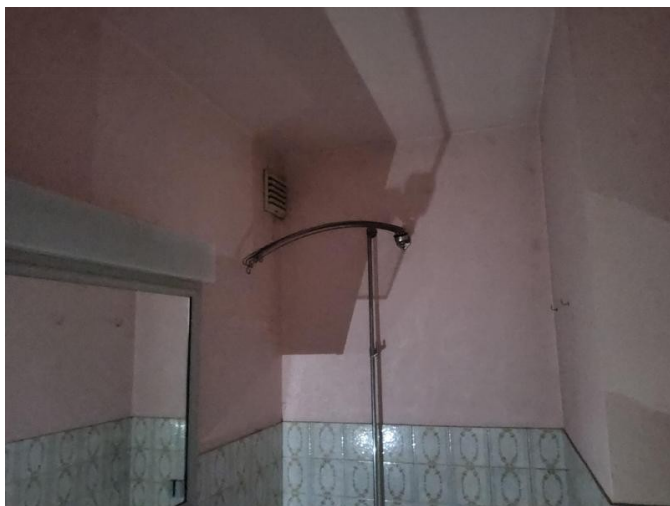
Vrije foto

Advies

Gelieve voor aanvang van renovatiewerken hier verder onderzoek naar te doen.

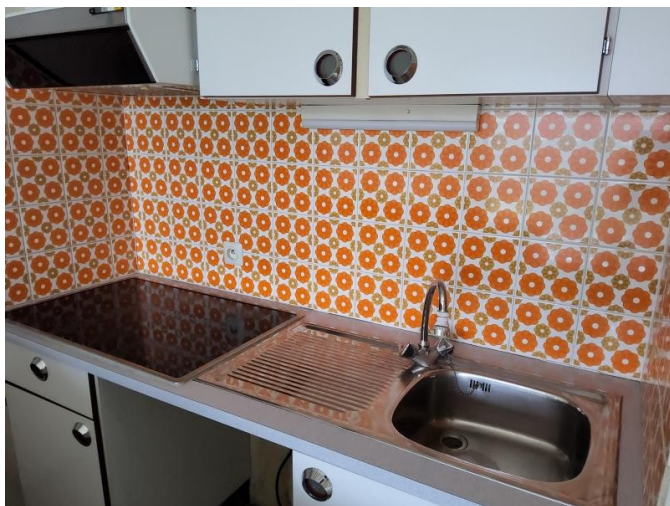
Vrije foto

Advies

Gelieve voor aanvang renovatiewerken hier verder onderzoek naar te doen.

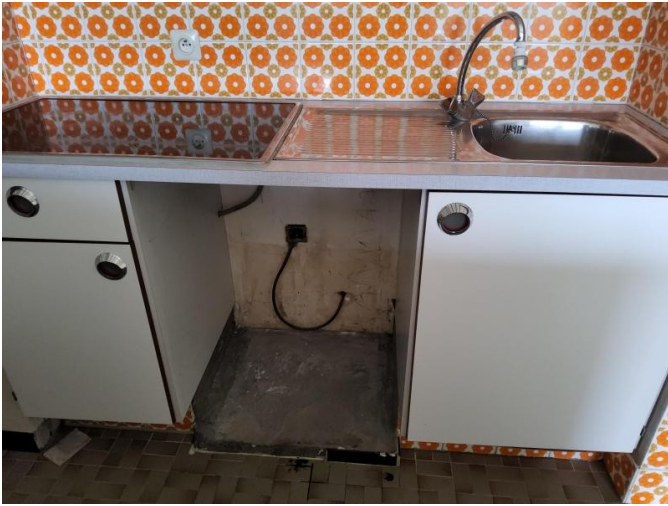
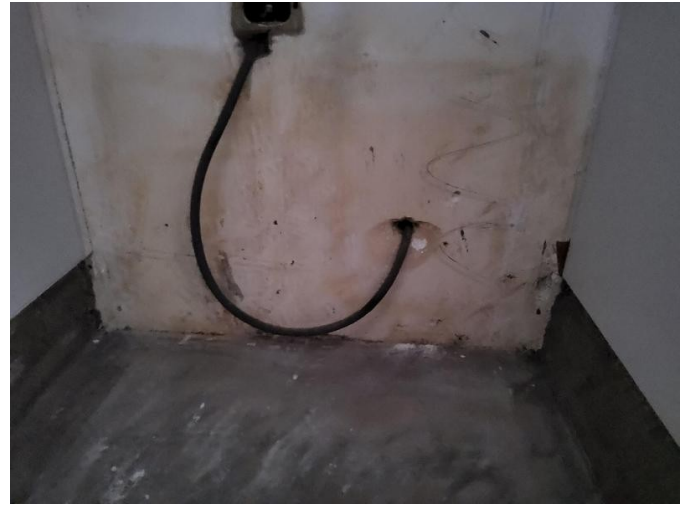
Fiche 3: pleisterwerk muren

Geen asbest

#	Type	Referentie	Resultaat
3.1	Mengmonster	0102/1	Geen asbest

Beschrijving	pleisterwerk muren
Omgeving	Binnen
Primaire drager	Binnenwand

Bindmiddel van materiaal	Gips - kalk
Gebondenheid op basis van bindmiddel	Niet-hechtgebonden
Hoeveelheid (oppervlakte - dikte - aantal)	• 70,00 m ² - 1,00 cm - 1 stuk
Totaal volume	0,70 m ³
Identificatiemethode	Vaststelling met monstername
Destructieve handeling voor identificatie	Nee
Opmerking	Geen pleisterwerk aan de plafonds, enkel beton.

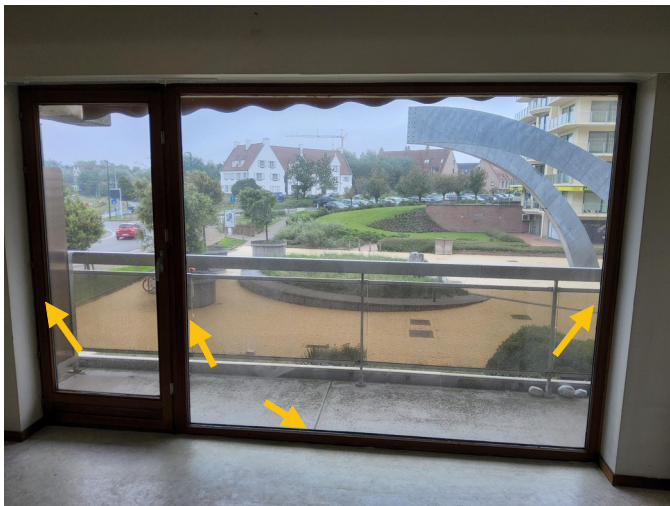
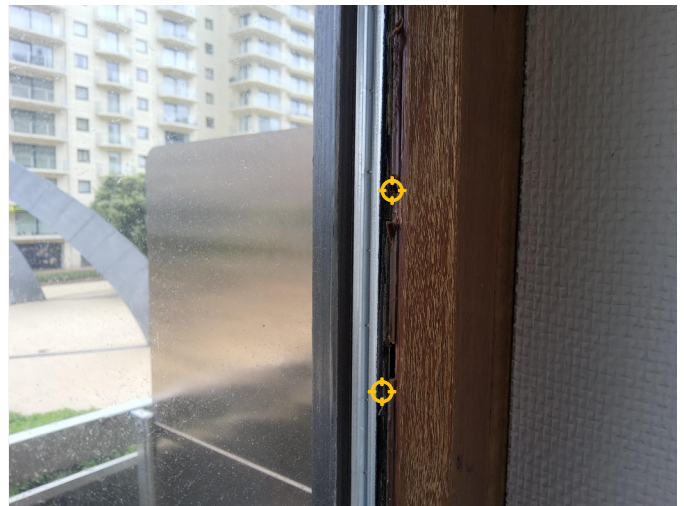
Fiche 4: Kit ramen

Geen asbest

#	Type	Referentie	Resultaat
4.1	Puntmonster	0102/3	Geen asbest

Beschrijving	Kit ramen
Omgeving	Binnen
Primaire drager	Wandopening verticaal (raam, deur, ...)
Bindmiddel van materiaal	Kitten, mastiek, pasta

Gebondenheid op basis van bindmiddel	Hecht
Hoeveelheid (gewicht - aantal)	• 1,00 kg - 1 stuk
Totaal gewicht	1,00 kg
Identificatiemethode	Vaststelling met monstername
Destructieve handeling voor identificatie	Nee

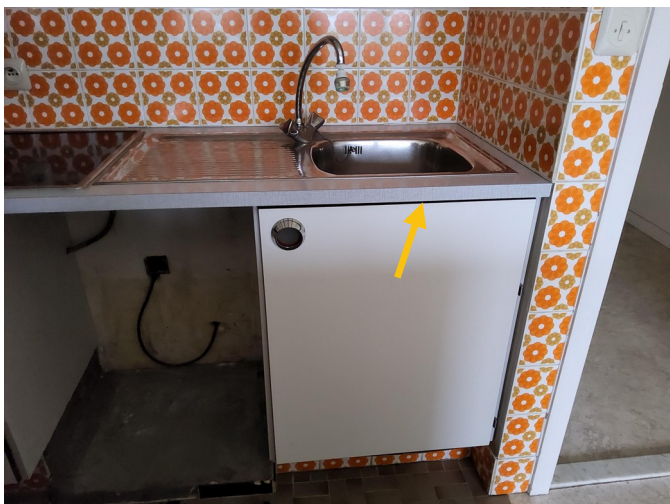
Fiche 5: anti dreun

Geen asbest

#	Type	Referentie	Resultaat
5.1	Puntmonster	0102/2	Geen asbest

Beschrijving	anti dreun
Omgeving	Binnen
Primaire drager	Inrichting (meubilair, ...)
Bindmiddel van materiaal	Bitumen (roofing, teer, asfalt)

Gebondenheid op basis van bindmiddel	Hecht
Hoeveelheid (oppervlakte - dikte - aantal)	• 0,02 m ² - 0,10 cm - 1 stuk
Totaal volume	< 0,001 m ³
Identificatiemethode	Vaststelling met monstername
Destructieve handeling voor identificatie	Nee
