Asbestinventarisatetest

Autolei 157/V2, 2160 Wommelgem

Attestnummer : 20240319-000191.000

Uitgegeven op : 19.03.2024

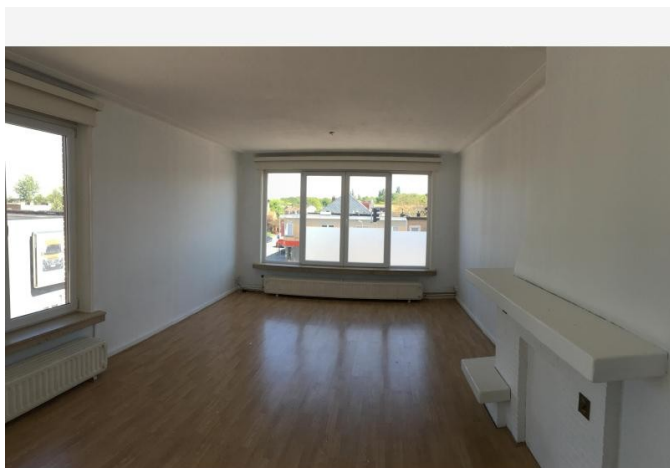
Vrije foto

Totaal renovatie 2018-2023, zie bijgevoegde foto's

Identificatiemethode	Vaststelling & expertise (niet-asbestverdacht)
----------------------	--
