Asbestinventarisatetest

Zaventemsesteenweg 102, 1831 Machelen

Attestnummer : 20230614-000201.000

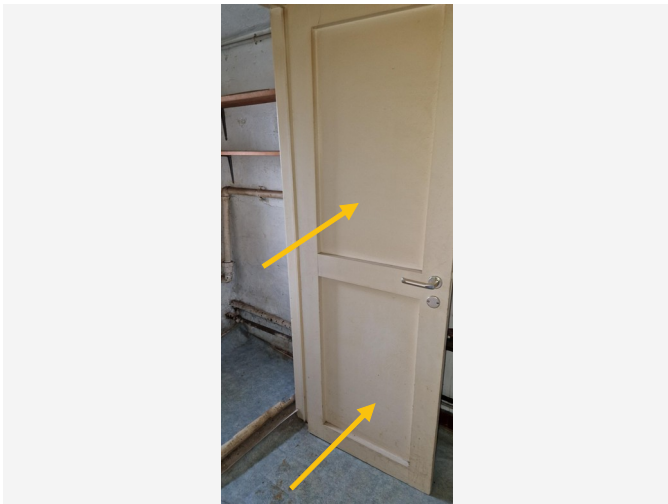
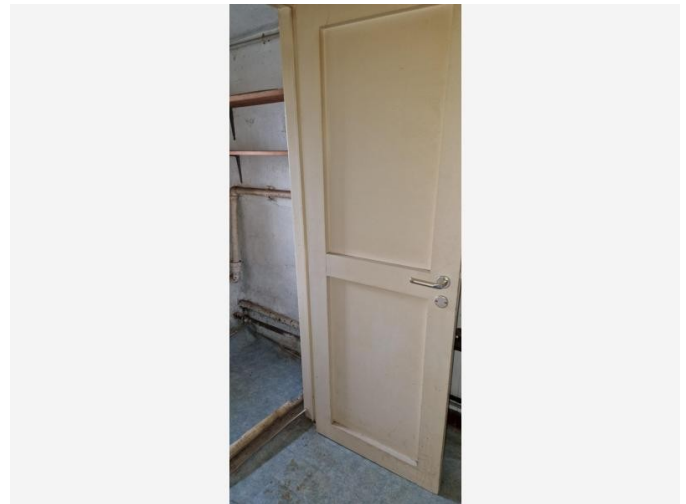
Overzichtsfoto

Eindbeoordeling materiaalrisico	Zeer laag materiaalrisico en/of zeer lage kans op vezelvrijgave
---------------------------------	---

Gebondenheid	Categorie 1: hechtgebonden in oorsprong
Asbestsoort (vezeltype)	Crocidoliet aanwezig
Asbestconcentratie	Laag (< 50%)
Afschermingsgraad van het gehele materiaal	Niet stootvaste afscherming
Toestand van het materiaal	Onbeschadigd, niet verweerd

Beschrijving	F4 plaat in deur
Omgeving	Binnen
Primaire drager	Wandopening verticaal (raam, deur, ...)
Asbestmateriaal	Plaat, paneel, tablet - Type Menuiserie
Bindmiddel van asbestmateriaal	Cement
Gebondenheid op basis van bindmiddel	Hecht
Hoeveelheid (oppervlakte - dikte - aantal)	• 2,00 m ² - 1,00 cm - 2 stuks
Totaal volume	0,04 m ³
Eenvoudig bereikbaar	Ja
Bevestigingswijze	• Genageld, geniet
Identificatiemethode	Vaststelling zonder monsternamen

- Zorg voor een veilig beheer. Vermijd het beschadigen van het asbestmateriaal. Controleer de toestand jaarlijks op wijzigingen.

- Eenvoudige handelingen: mag via doe-het-zelf of door werknemer(s) met opleidingsattest eenvoudige handelingen
Hechtgebonden
