# Asbestinventarisatetest

Zaventemsesteenweg 96, 1831 Machelen

Attestnummer : 20230703-000211.000

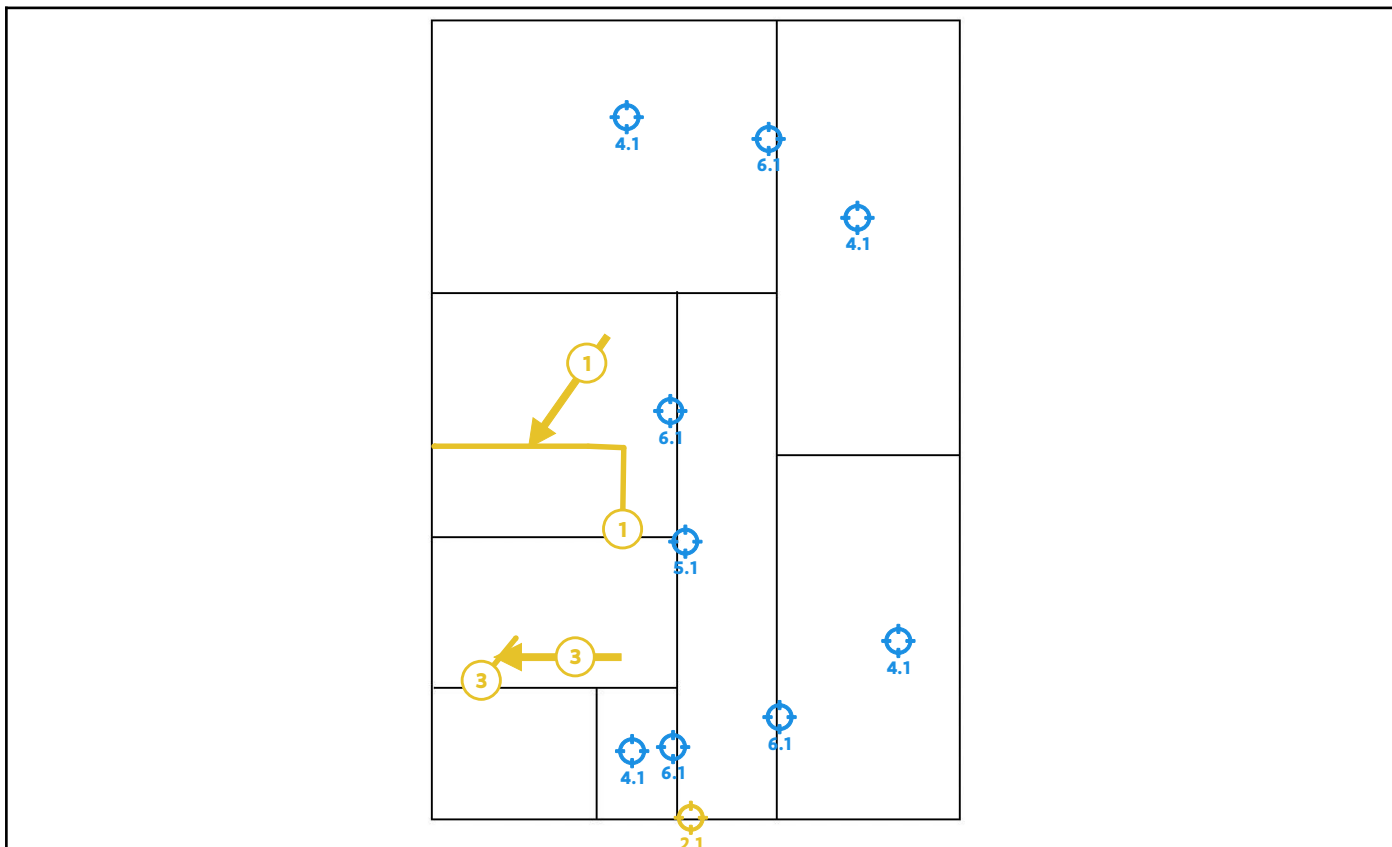
# Plan 1.1: Gelijkvloers

Beschrijving	Type	Actie
1. F5 Badplaat	Asbestmateriaal	Zorgvuldig beheren
2. F4 Mastiek kader - gevel	Asbestmateriaal	Zorgvuldig beheren
2.1 Code: Staal 4	Puntmonster	-
3. F6 plaat in deur	Asbestmateriaal	Zorgvuldig beheren
4. F2 Pleisterwerk Plafonds	Geen asbest	-
4.1 Code: Staal 2	Mengmonster	-
5. F3 vinyl gang	Geen asbest	-
5.1 Code: Staal 3	Puntmonster	-
6. F1 Pleisterwerk muren	Geen asbest	-

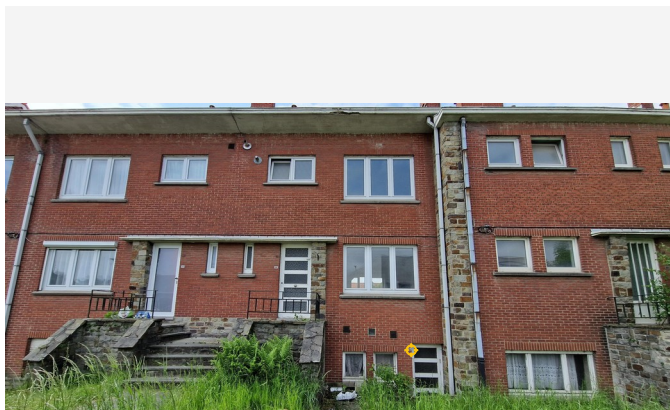
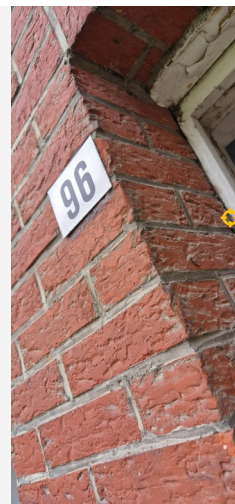
Eindbeoordeling materiaalrisico	Laag materiaalrisico en/of verlaagde kans op vezelvrijgave
---------------------------------	--

Gebondenheid	Categorie 1: hechtgebonden in oorsprong
Asbestsoort (vezeltype)	Alleen chrysotiel
Asbestconcentratie	Laag (< 50%)
Afschermingsgraad van het gehele materiaal	Geheel of deels vrij aan de buitenlucht
Toestand van het materiaal	Licht beschadigd, licht verweerd. Intact materiaal type Pical – asbestboard of categorie III 'gebondenheid'

#	Type	Referentie	Resultaat
2.1	Puntmonster	Staal 4	Chrysotiel

Beschrijving	F4 Mastiek kader - gevel
Omgeving	Buiten
Primaire drager	Wandopening verticaal (raam, deur, ...)
Asbestmateriaal	In-situ afwerkingslagen - Pasta, stopverf, voegsel, stopsel, vulsel, mastiek, katten, ...
Bindmiddel van asbestmateriaal	Kitten, mastiek, pasta
Gebondenheid op basis van bindmiddel	Hecht
Hoeveelheid (gewicht - aantal)	• 0,50 kg - 1 stuk

- Zorg voor een veilig beheer. Vermijd het beschadigen van het asbestmateriaal. Controleer de toestand jaarlijks op wijzigingen.

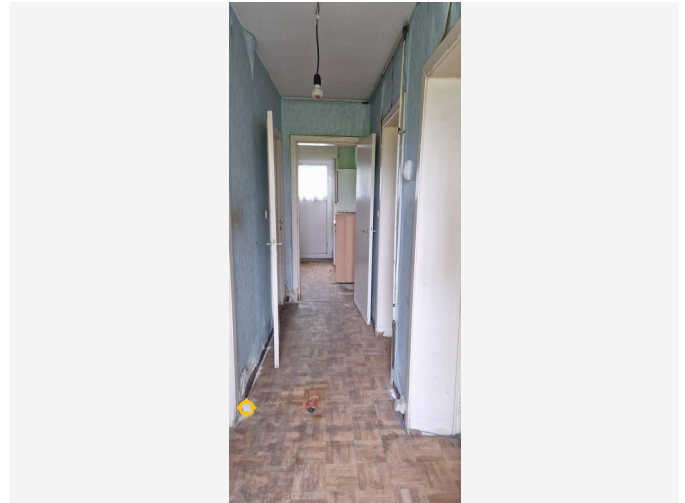
Geen asbest

#	Type	Referentie	Resultaat
5.1	Puntmonster	Staal 3	Geen asbest

Beschrijving	F3 vinyl gang
Omgeving	Binnen
Primaire drager	Vloer
Bindmiddel van materiaal	Kunststof of -hars

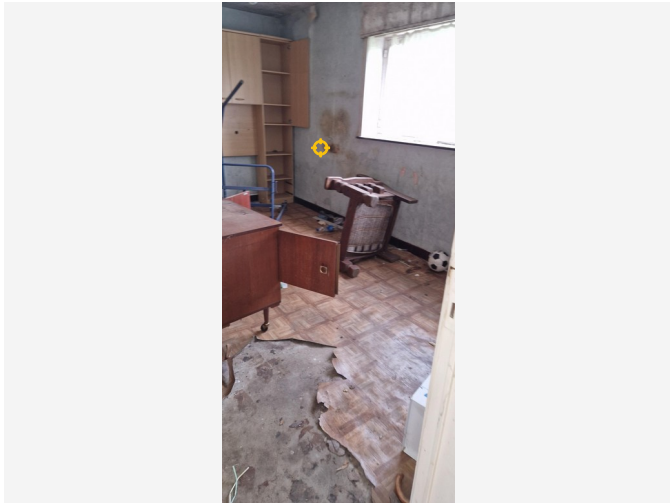
Geen asbest

#	Type	Referentie	Resultaat
6.1	Mengmonster	staal 1	Geen asbest

Beschrijving	F1 Pleisterwerk muren
Omgeving	Binnen
Primaire drager	Binnenwand
Bindmiddel van materiaal	Gips - kalk
