Asbestinventarisatetest

Zaventemsesteenweg 82, 1831 Machelen

Attestnummer : 20230612-000062.000

Asbestveilig

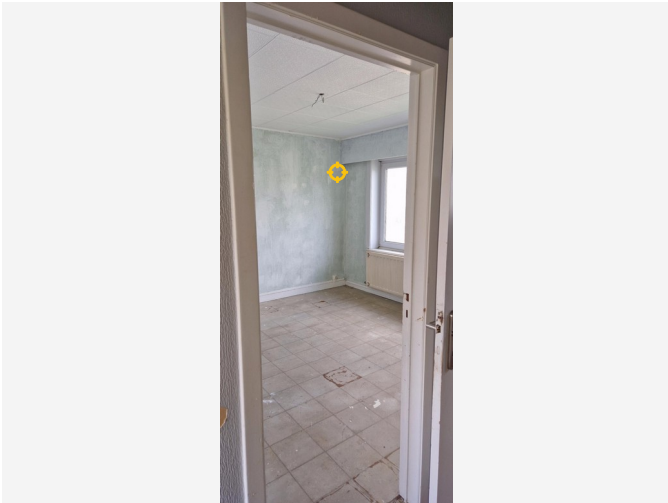
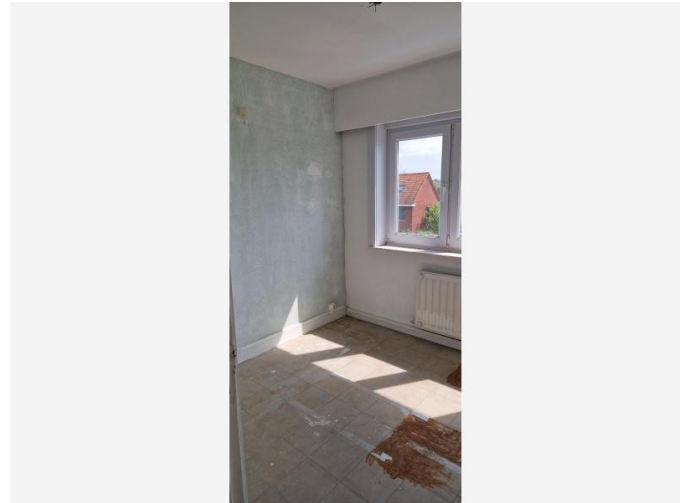
Fiche 1: F2 pleisterwerk muren

Geen asbest

Overzichtsfoto

Detailfoto

#	Type	Referentie	Resultaat
1.1	Mengmonster	Staal 1	Geen asbest

Beschrijving	F2 pleisterwerk muren
Omgeving	Binnen
Primaire drager	Binnenwand

Bindmiddel van materiaal	Gips - kalk
Gebondenheid op basis van bindmiddel	Niet-hechtgebonden
Hoeveelheid (oppervlakte - dikte - aantal)	• 1,00 m ² - 1,00 cm - 1 stuk
Totaal volume	0,01 m ³
Identificatiemethode	Vaststelling met monstername
Destructieve handeling voor identificatie	Nee

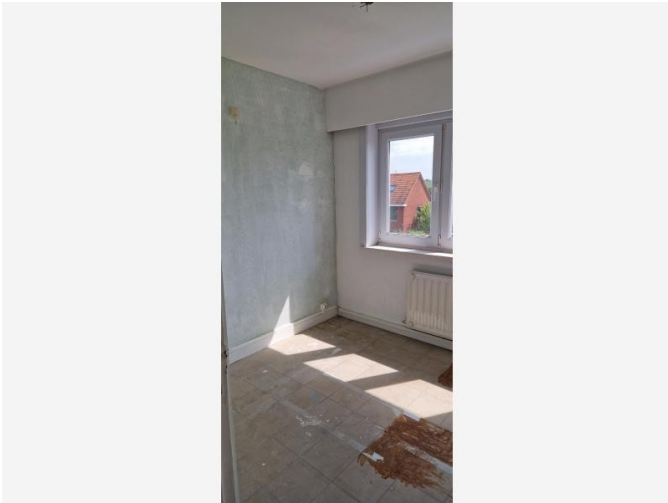
Fiche 2: F2 Pleisterwerk plafonds

Geen asbest

Overzichtsfoto

Detailfoto

#	Type	Referentie	Resultaat
2.1	Mengmonster	Staal 2	Geen asbest

Beschrijving	F2 Pleisterwerk plafonds
Omgeving	Binnen
Primaire drager	Plafond

Bindmiddel van materiaal	Gips - kalk
Gebondenheid op basis van bindmiddel	Niet-hechtgebonden
Hoeveelheid (oppervlakte - dikte - aantal)	• 1,00 m ² - 1,00 cm - 1 stuk
Totaal volume	0,01 m ³
Identificatiemethode	Vaststelling met monstername
Destructieve handeling voor identificatie	Nee
