Asbestinventarisatetest

Zaventemsesteenweg 80, 1831 Machelen

Attestnummer : 20230703-000108.000

Uitgegeven op : 03.07.2023

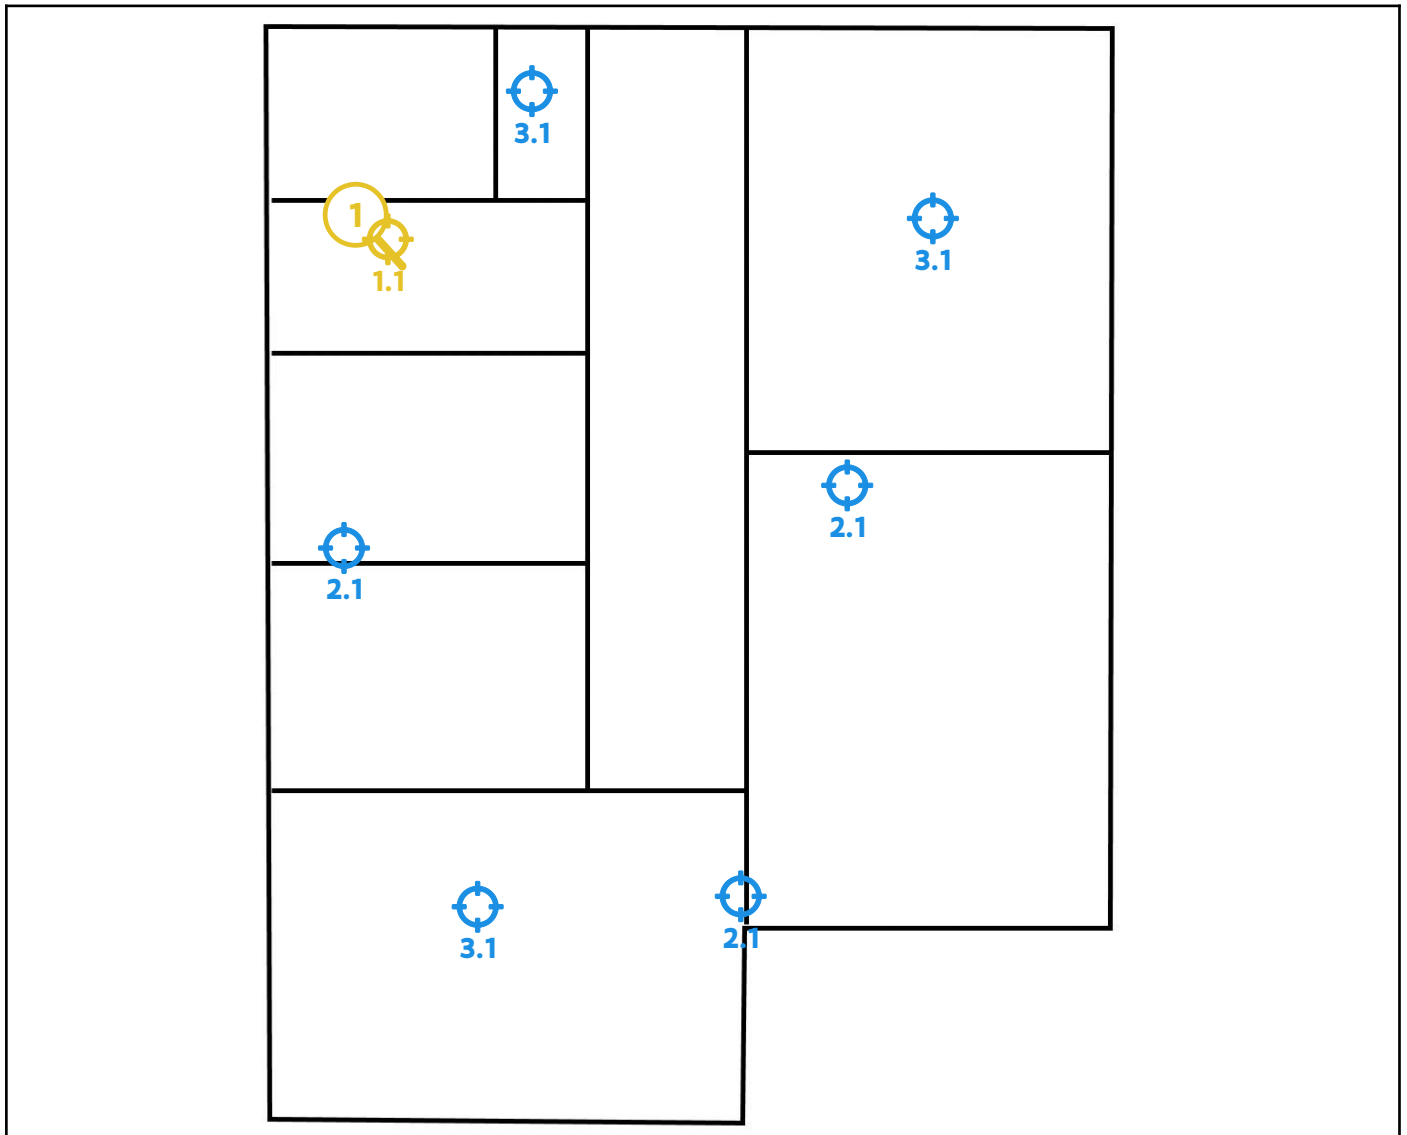
Plan 1.1: Gelijkvloers

Beschrijving	Type	Actie
1. F3 Plaat in deur	Asbestmateriaal	Zorgvuldig beheren
1.1 Code: Staal 3	Puntmonster	-
2. F1 Pleisterwerk muren	Geen asbest	-
2.1 Code: Staal 1	Mengmonster	-
3. F2 Pleisterwerk plafonds	Geen asbest	-
3.1 Code: Staal 2	Mengmonster	-

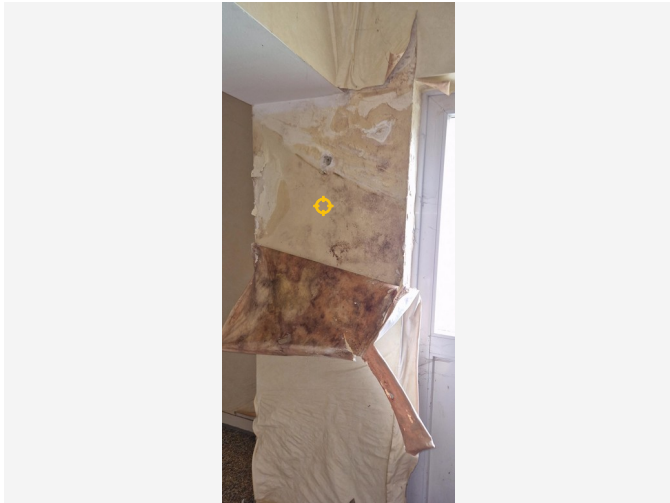
Fiche 2: F1 Pleisterwerk muren

Geen asbest

#	Type	Referentie	Resultaat
2.1	Mengmonster	Staal 1	Geen asbest

Beschrijving	F1 Pleisterwerk muren
Omgeving	Binnen
Primaire drager	Binnenwand
Bindmiddel van materiaal	Gips - kalk

Gebondenheid op basis van bindmiddel	Niet-hechtgebonden
Hoeveelheid (oppervlakte - dikte - aantal)	• 1,00 m ² - 0,53 cm - 1 stuk
Totaal volume	0,005 m ³
Identificatiemethode	Vaststelling met monstername
Destructieve handeling voor identificatie	Nee

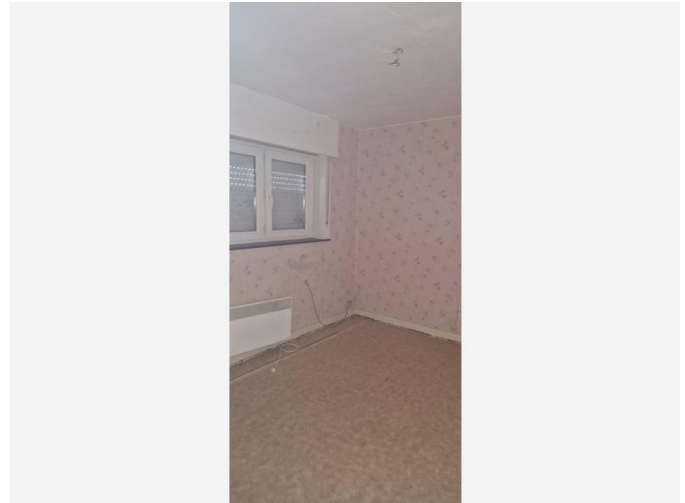
Fiche 3: F2 Pleisterwerk plafonds

Geen asbest

#	Type	Referentie	Resultaat
3.1	Mengmonster	Staal 2	Geen asbest

Beschrijving	F2 Pleisterwerk plafonds
Omgeving	Binnen
Primaire drager	Plafond
Bindmiddel van materiaal	Gips - kalk

Gebondenheid op basis van bindmiddel	Niet-hechtgebonden
Hoeveelheid (oppervlakte - dikte - aantal)	• 1,00 m ² - 1,00 cm - 1 stuk
Totaal volume	0,01 m ³
Identificatiemethode	Vaststelling met monstername
Destructieve handeling voor identificatie	Nee
