Asbestinventarisatetest

Gendarmeriestraat 16, 1800 Vilvoorde

Attestnummer : 20260423-000156.000

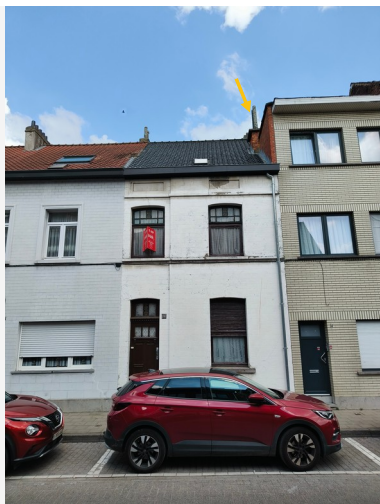
| Fiche 1: Rookgaskanaal in asbest cement..... | 12 |

Overzichtsfoto

Detailfoto

| Eindbeoordeling materiaalrisico | Verhoogd materiaalrisico en/of verhoogde kans op vezelvrijgave |

| Asbestsoort (vezeltype) | Crocidoliet aanwezig |
| Afschermingsgraad van het gehele materiaal | Geheel of deels vrij aan de buitenlucht, maar geen contact met binnenlucht |
| Toestand van het materiaal | Matig beschadigd, matig verweerd |

| Beschrijving | Rookgaskanaal in asbest cement |
| Hoeveelheid (lengte - omtrek - dikte - aantal) | <ul style="list-style-type: none"> • 0,50 m - 65,00 cm - 1,50 cm - 2 stuks |
| Identificatiemethode | <p>De asbestdeskundige beoordeelt het materiaal als asbestverdacht en dus asbesthoudend, en dit zonder monstername.</p> <p>Motivatie: Er is een onderzoeksbeperking die monstername verhindert; De ruimte of het materiaal bevindt zich hoger dan 3,5 meter vanaf een vaste ondergrond.</p> |

Verwijderen

- Zorg voor een veilig beheer. Vermijd het beschadigen van het asbestmateriaal. Controleer de toestand jaarlijks op wijzigingen.
- Voer bijkomende staalname(s) uit.

- Eenvoudige handelingen: mag via doe-het-zelf of door werknemer(s) met opleidingsattest eenvoudige handelingen
De toepassing moet men voor verwijdering steeds fixeren of bevochtigen. De toepassing niet breken en stofvorming vermijden. Bij het voorzichtig demonteren van de toepassing in asbest is het belangrijk gebruik te maken van de aangewezen PBM's (stofmasker FFP3; wegwerpoverall CAT III type 5/6; wegwerphandschoenen en afspoelbaar schoeisel). Men moet zich goed informeren naar de geldende regels voor asbestinzameling en het wetgevend kader (website van de OVAM (www.asbestinfo.be) en/of CODEX boek VI titel 3).. Zie de huidige regelgeving i.v.m. asbestverwijderingsmethodes, zie ook <https://ovam.vlaanderen.be/voorzorgsmaatregelen-bij-asbestverwijdering>. Bij verwijdering door doe-het-zelf kan men dit afval dubbel en luchtdicht verpakt afdienen bij het gemeentelijk recyclagepark. Raadpleeg op voorhand de voorwaarden van het recyclagepark. Voor verdere informatie kan u de "Toelichting" achteraan beschreven in het asbestattest, waar de methodieken asbestverwijdering worden beschreven verder

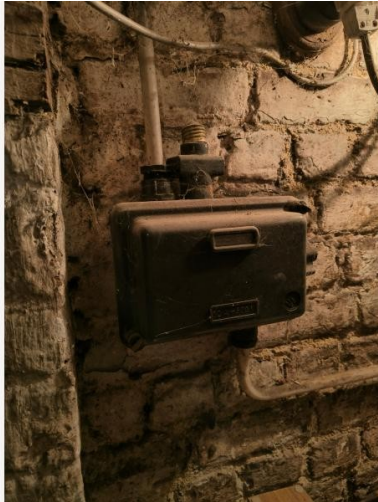
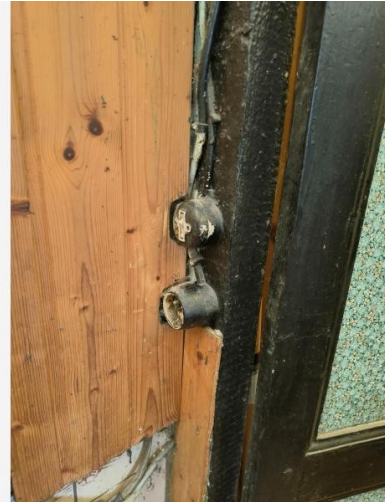
Fiche 2: Bakeliet schakelaars/stopcontacten/elektrische toepassingen

Overzichtsfoto

Detailfoto

| Eindbeoordeling materiaalrisico | Laag materiaalrisico en/of verlaagde kans op vezelvrijgave |

| Asbestsoort (vezeltype) | Crocidoliet aanwezig |
| Toestand van het materiaal | Onbeschadigd, niet verweerd |

| Beschrijving | Bakeliet schakelaars/stopcontacten/elektrische toepassingen |
| Hoeveelheid (oppervlakte - dikte - aantal) | <ul style="list-style-type: none"> • 0,40 m² - 0,30 cm - 1 stuk |
| Identificatiemethode | <p>De asbestdeskundige beoordeelt het materiaal als asbestverdacht en dus asbesthoudend, en dit zonder monstername.</p> <p>Motivatie: De monstername brengt andere schade aan dan schade die inherent is aan de monstername.</p> |

Zorgvuldig beheren

- Zorg voor een veilig beheer. Vermijd het beschadigen van het asbestmateriaal. Controleer de toestand jaarlijks op wijzigingen.
- Voer bijkomende staalname(s) uit.

- Eenvoudige handelingen: mag via doe-het-zelf of door werknemer(s) met opleidingsattest eenvoudige handelingen
De toepassing moet men voor verwijdering steeds fixeren of bevochtigen. De toepassing niet breken en stofvorming vermijden. Bij het voorzichtig demonteren van de toepassing in asbest is het belangrijk gebruik te maken van de aangewezen PBM's (stofmasker FFP3; wegwerpoverall CAT III type 5/6; wegwerphandschoenen en afspoelbaar schoeisel). Men moet zich goed informeren naar de geldende regels voor asbestinzameling en het wetgevend kader (website van de OVAM (www.asbestinfo.be) en/of CODEX boek VI titel 3).. Zie de huidige regelgeving i.v.m. asbestverwijderingsmethodes, zie ook <https://ovam.vlaanderen.be/voorzorgsmaatregelen-bij-asbestverwijdering>. Bij verwijdering door doe-het-zelf kan men dit afval dubbel en luchtdicht verpakt aandienen bij het gemeentelijk recyclagepark. Raadpleeg op voorhand de voorwaarden van het recyclagepark. Voor verdere informatie kan u de "Toelichting" achteraan

Houd er rekening mee dat deze toepassingen vaak onder spanning staan. Het is daarom aan te raden om ook een elektricien te raadplegen, aangezien het werken aan of verwijderen van deze toepassingen specifieke technische kennis vereist.
