## Verslag aangaande huishoudelijke installatie op lage en zeer lage spanning (boek 1 KB 08/09/2019)

| <b>Plaats van onderzoek</b> | : Winkelveldstraat A / 1/1 1800 Vilvoorde | | |
| <b>Verslagnummer</b> | : 35780 / V 1 | | |

| <b>Type lokaal</b> | : Wooneenheid - Appartement | | |

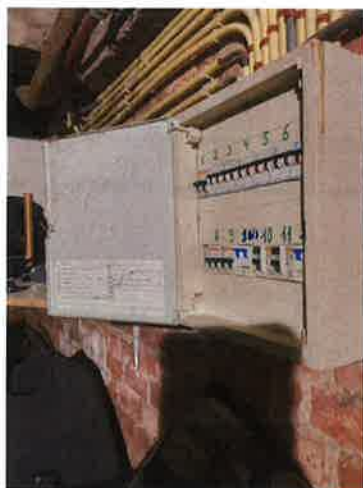
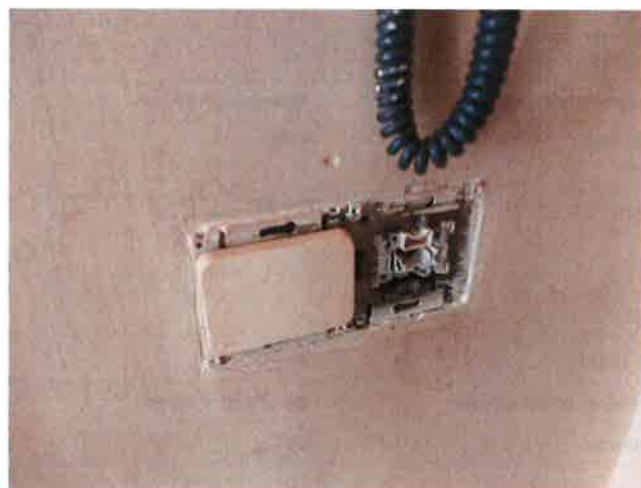
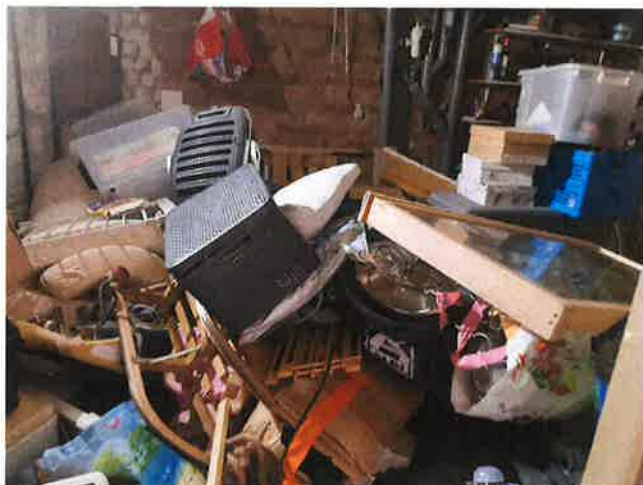
**Foto's-1**

- Eendraadsschema is niet aanwezig. (B1:3.1.2.1.a)
- Situatieplan is niet aanwezig. (B1: 3.1.2.3.a)
- Bescherming tegen elektr. schokken is niet verzekerd. Openingen in het L.S.B. afdichten, in gewone ruimte moet de beschermingsgraad min IPXX-B bedragen. (B1:4.2.2.3.)

- De genaakbare, naakte delen onder spanning (actieve delen) in het schakel- en verdeelbord zijn onvoldoende afgeschermd. (B1: 4.2.2.3./5.3.5.1.a)
- Het elektrisch bord is niet bereikbaar of kan niet gedemonteerd worden (B1:5.3.5.1.c)

- De voedingsspanning in huishoudelijke elektrische installatie is niet aangeduid op elk schakel- en verdeelbord. (B1:3.1.3.3.a)
- Elektrisch materieel zoals schakelaar, contactdoos of aftakdoos, ... herschikken, vervangen en/of opnieuw bevestigen (afdekplaat ontbreekt, staat los, beschadigd...), deze is niet volgens de regel van goed vakmanschap geplaatst. (B1:1.4.1.2. – 1.4.2.1. – 4.2.1.1. – 5.2.6.1.)
