# Asbestinventarisatattest

Groenstraat 127, 1800 Vilvoorde

Attestnummer : 20260622-000482.000

Uitgegeven op : 22.06.2026

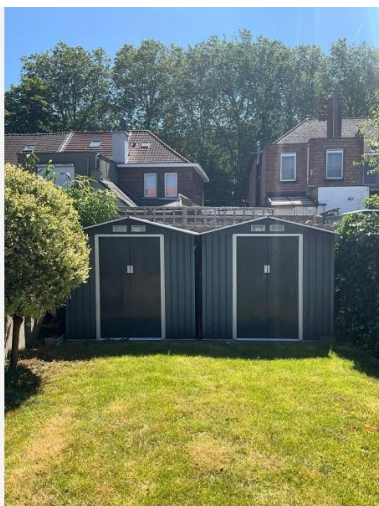
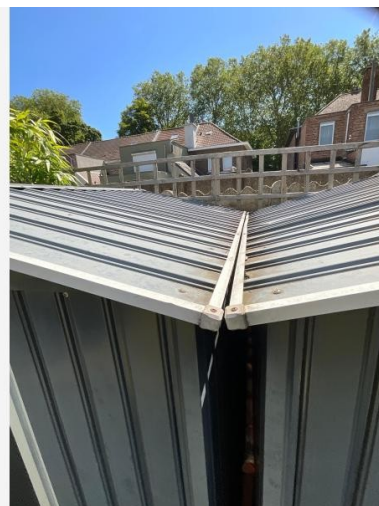
Situeringfoto

Detailfoto

De tuinhuisen zijn niet-asbestverdacht.

| Basis voor advies | De asbestdeskundige beoordeelt het materiaal als niet-asbestverdacht. |
