# Asbestinventarisatetest

Onkerzelestraat 132, 9500 Geraardsbergen

Attestnummer : 20231127-000482.000

Uitgegeven op : 27.11.2023

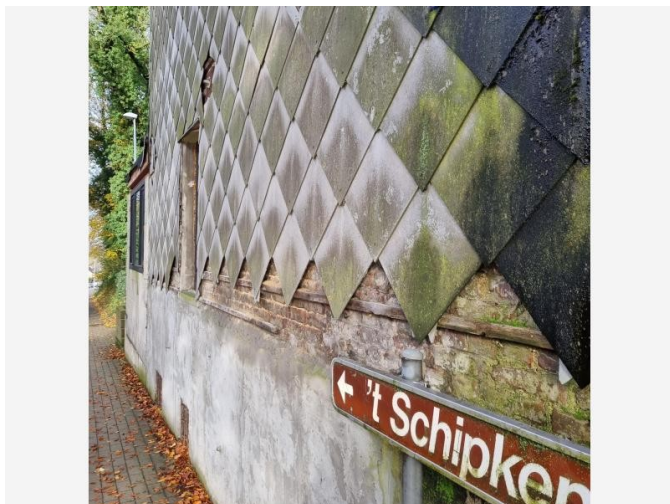
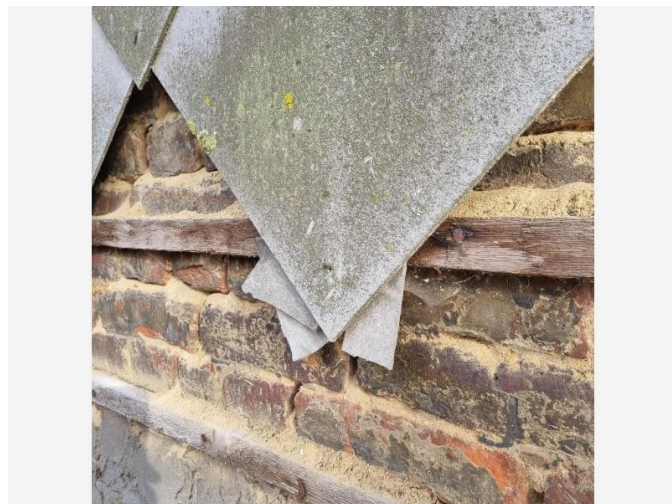
Overzichtsfoto

Detailfoto

Eindbeoordeling materiaalrisico	Verhoogd materiaalrisico en/of verhoogde kans op vezelvrijgave
---------------------------------	--

Gebondenheid	Categorie 1: hechtgebonden in oorsprong
Asbestsoort (vezeltype)	Alleen chrysotiel
Asbestconcentratie	Laag (< 50%)
Afschermingsgraad van het gehele materiaal	Geheel of deels vrij aan de buitenlucht
Toestand van het materiaal	Zwaar beschadigd, zwaar verweerd

#	Type	Referentie	Resultaat
1.1	Mengmonster	MM02	Chrysotiel

Beschrijving	Leien- zijgevel
Omgeving	Buiten
Primaire drager	Wand buitenschil
Asbestmateriaal	Dak- en gevelbekleding - Lei, shingle
Bindmiddel van asbestmateriaal	Cement
Gebondenheid op basis van bindmiddel	Hecht
Hoeveelheid (oppervlakte - aantal)	• 31,98 m <sup>2</sup> - 1 stuk
Totale oppervlakte	31,98 m <sup>2</sup>

Het asbestmateriaal valt onder de mijlpaal van 2034.

- Verwijder dit asbestmateriaal zo snel mogelijk. Volg de toestand goed op.

- Eenvoudige handelingen: enkel door erkend asbestverwijderaar  
De leien mogen verwijderd worden door aannemer met kennis van eenvoudige handelingen. Waarbij de aannemer de leien zorgvuldig zonder verder beschadiging moet verwijderen. Het afval wordt verzameld in een container die voorzien is voor asbestafval.

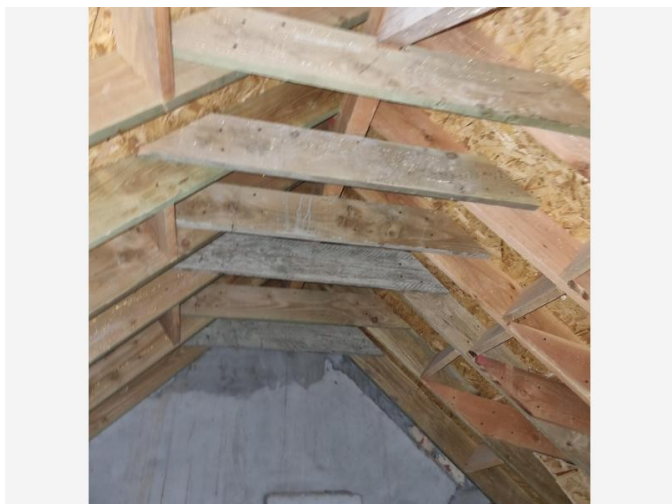
Vrije foto

Het onderdak werd vernieuwd, dit was zichtbaar bij zolder.

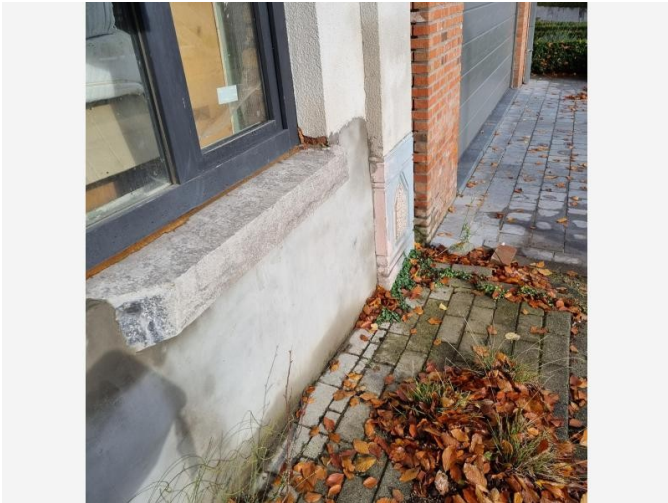
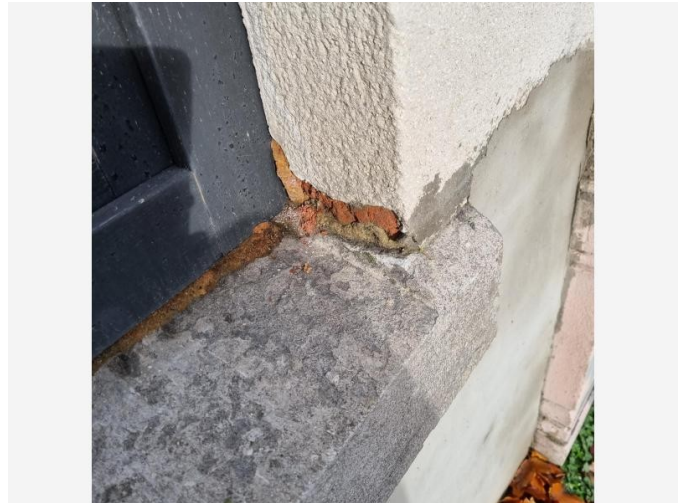
Overzichtsfoto

Detailfoto

Geen asbest

#	Type	Referentie	Resultaat
3.1	Mengmonster	MM01	Geen asbest

Beschrijving	Crepi
Omgeving	Buiten
Primaire drager	Wand buitenschil
Bindmiddel van materiaal	Cement

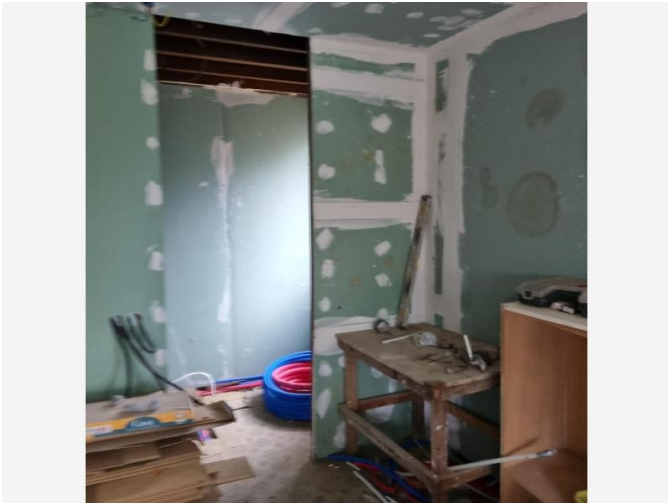
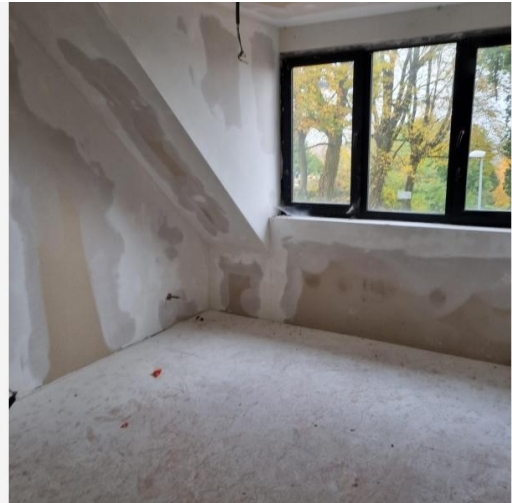
Overzichtsfoto

Detailfoto

Geen asbest

Beschrijving	Pleisterwerk - voorzetwanden
Omgeving	Binnen
Identificatiemethode	Vaststelling zonder monsternamen
Destructieve handeling voor identificatie	Nee
Opmerking	De muren zijn voorzien van voorzetwanden. Er werd nergens pleisterwerk gebruikt in de woning.
