Asbestinventarisatetest

Hubert Frère-Orbanlaan 247/0001, 9000 Gent

Attestnummer : **20240627-000485.000**

Uitgegeven op : **27.06.2024**

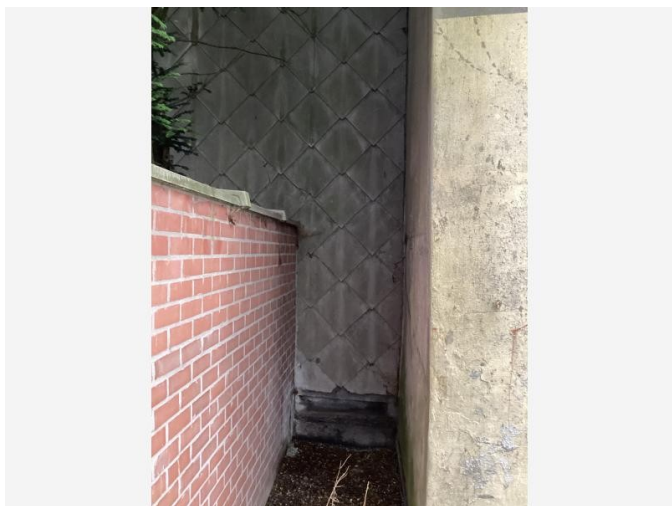
Vrije foto

Advies

Stuk achtergevel van achterbuur met verdachte leien

Identificatiemethode	Redelijk vermoeden
Primaire drager	Wand buitenschil
(Asbest)materiaal	Dak- en gevelbekleding - Lei, shingle
Bindmiddel	Cement
Gebondenheid bindmiddel	Hecht

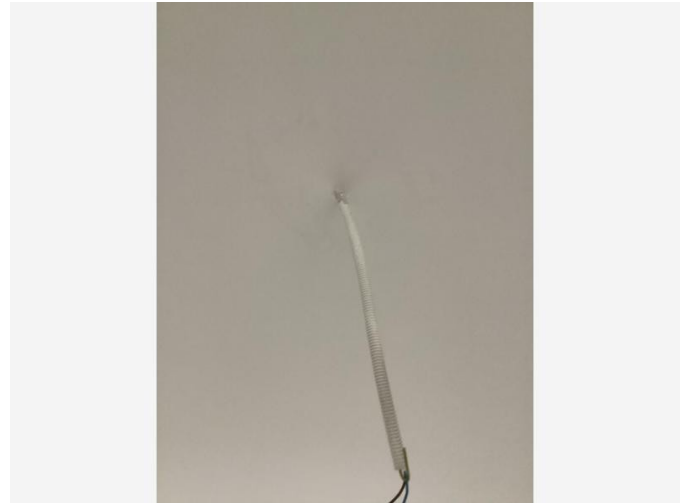
Fiche 3: Pleisterwerk plafond

Conclusie

Geen asbest

#	Type	Referentie	Resultaat
3.1	Mengmonster	35500/02	Geen asbest

Beschrijving	Pleisterwerk plafond
Omgeving	Binnen
Primaire drager	Plafond
Bindmiddel van materiaal	Gips - kalk
Gebondenheid op basis van bindmiddel	Niet-hechtgebonden
Hoeveelheid (oppervlakte - dikte - aantal)	• 75,00 m ² - 1,00 cm - 1 stuk
Totaal volume	0,75 m ³
Identificatiemethode	Vaststelling met monstername
Destructieve handeling voor identificatie	Nee

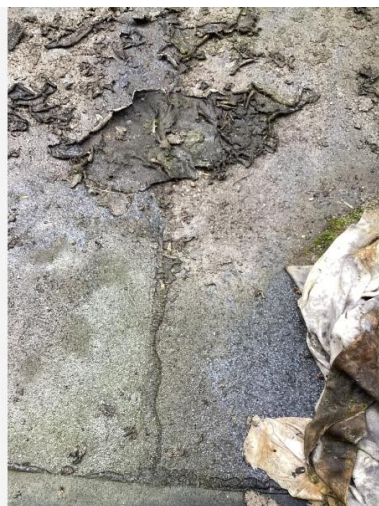
Conclusie

Geen asbest

#	Type	Referentie	Resultaat
5.1	Puntmonster	35500/03	Geen asbest

Beschrijving	Roofing terras
Omgeving	Buiten
Primaire drager	Vloer
Bindmiddel van materiaal	Bitumen (roofing, teer, asfalt)
Gebondenheid op basis van bindmiddel	Hecht
Hoeveelheid (oppervlakte - aantal)	• 16,00 m ² - 1 stuk
Totale oppervlakte	16,00 m ²
Identificatiemethode	Vaststelling met monsternamen
Destructieve handeling voor identificatie	Ja
