## Keuringsverslag van een elektrische laagspanning- en zeer lage spanningsinstallatie

### NIET CONFORM

Straatnaam: Meersstraat  
Huisnummer: 84  
Busnummer:  
Postcode: 9070  
Gemeente: Heusden  
Land: België

Controlebezoek van een huishoudelijke installatie volgens (KB 08/09/2019) - AREI Boek 1- 6.5. en 4.2.4.3.

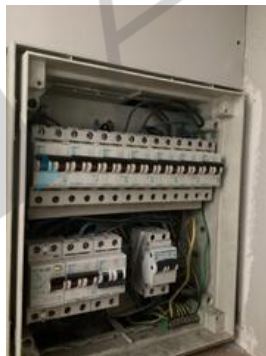
Afbeelding schakel- en verdeelbord:

| $\Delta$ (mA) | In (A) | In - andere (A) | I <sub>t</sub> | Type | Beveiligde kringen | Test | x 2,5 |
|---|---|---|---|---|---|---|---|
| Visueel nazicht (algemeen) | NOK | Directe aanraking | OK | | Indirecte aanraking | NOK | |
| Equipotentiale verbindingen | NOK | Doorsnede geleiders | OK | | | | |

I5.10 De genaakbare, naakte onder spanning staande delen zijn onvoldoende afgeschermd. (Boek 1 Afdeling 5.1.4. en 4.2.2.3.)

I5.11 Niet gebruikte invoeringen van het verdeelbord zijn niet correct of onvoldoende afgedicht. (Boek 1 Afdeling 5.1.4. en 4.2.2.3.)

I6.01 De differentieelschakelaar aan het begin van de huishoudelijke installatie is niet verzegelbaar. (Boek 1 Onderafdeling 4.2.4.3.)
