# Asbestinventarisatetest

Brouwerijstraat 12, 8020 Gostkamp

Attestnummer : 20240715-000076.000

Uitgegeven op : 15.07.2024

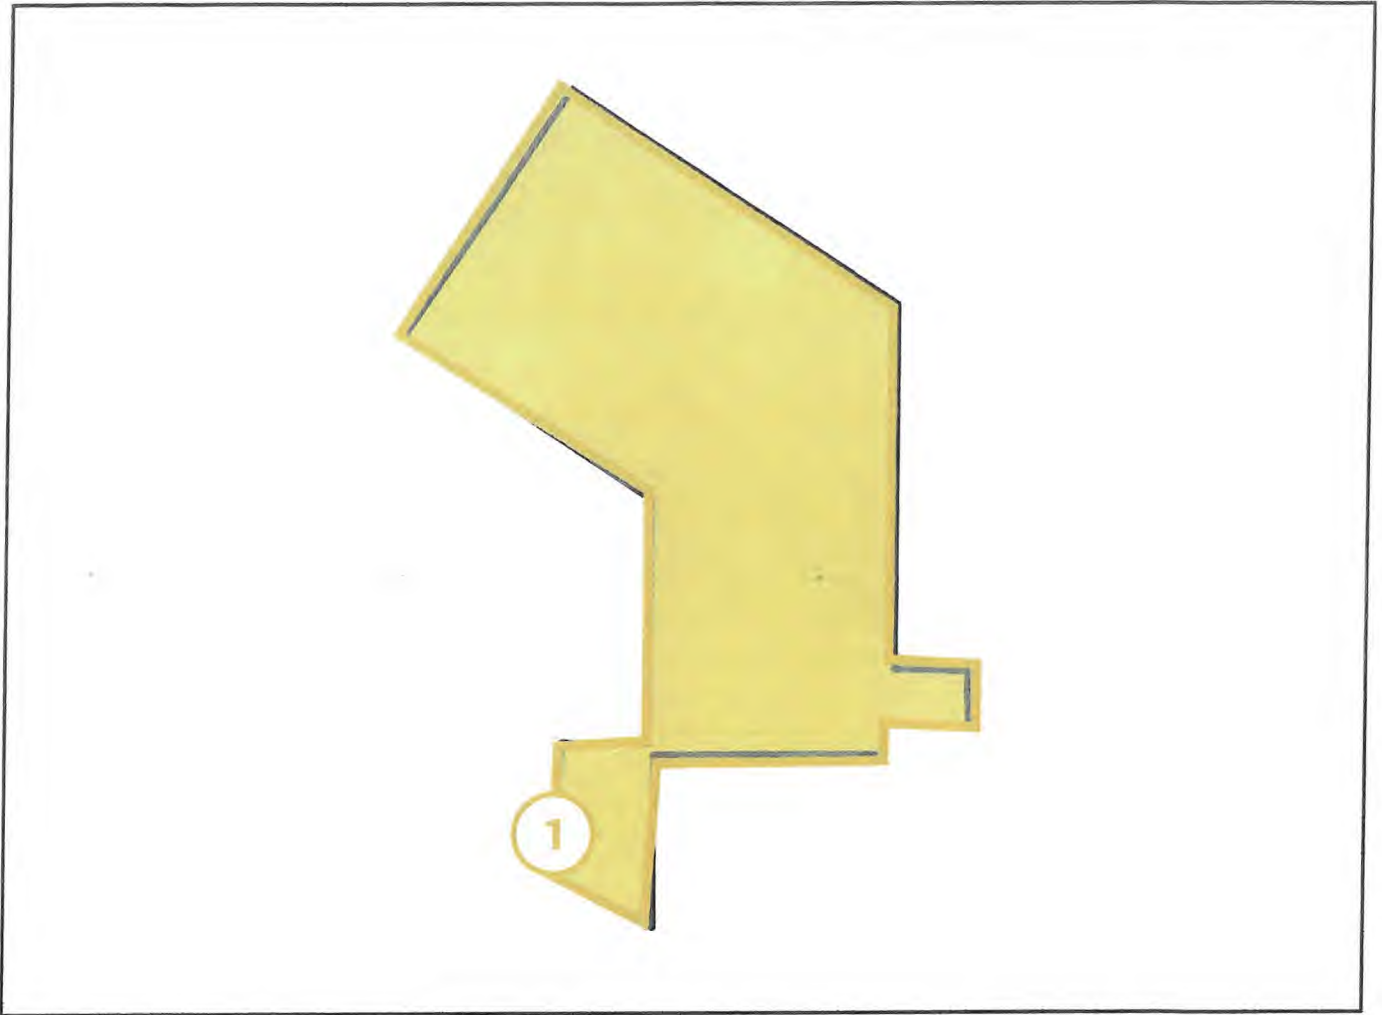
## Plan 1.5: Hoofdgebouw plan

Beschrijving	Type	Actie
1. Onderdak type menuiserie met staalafname	Asbestmateriaal	Zorgvuldig beheren

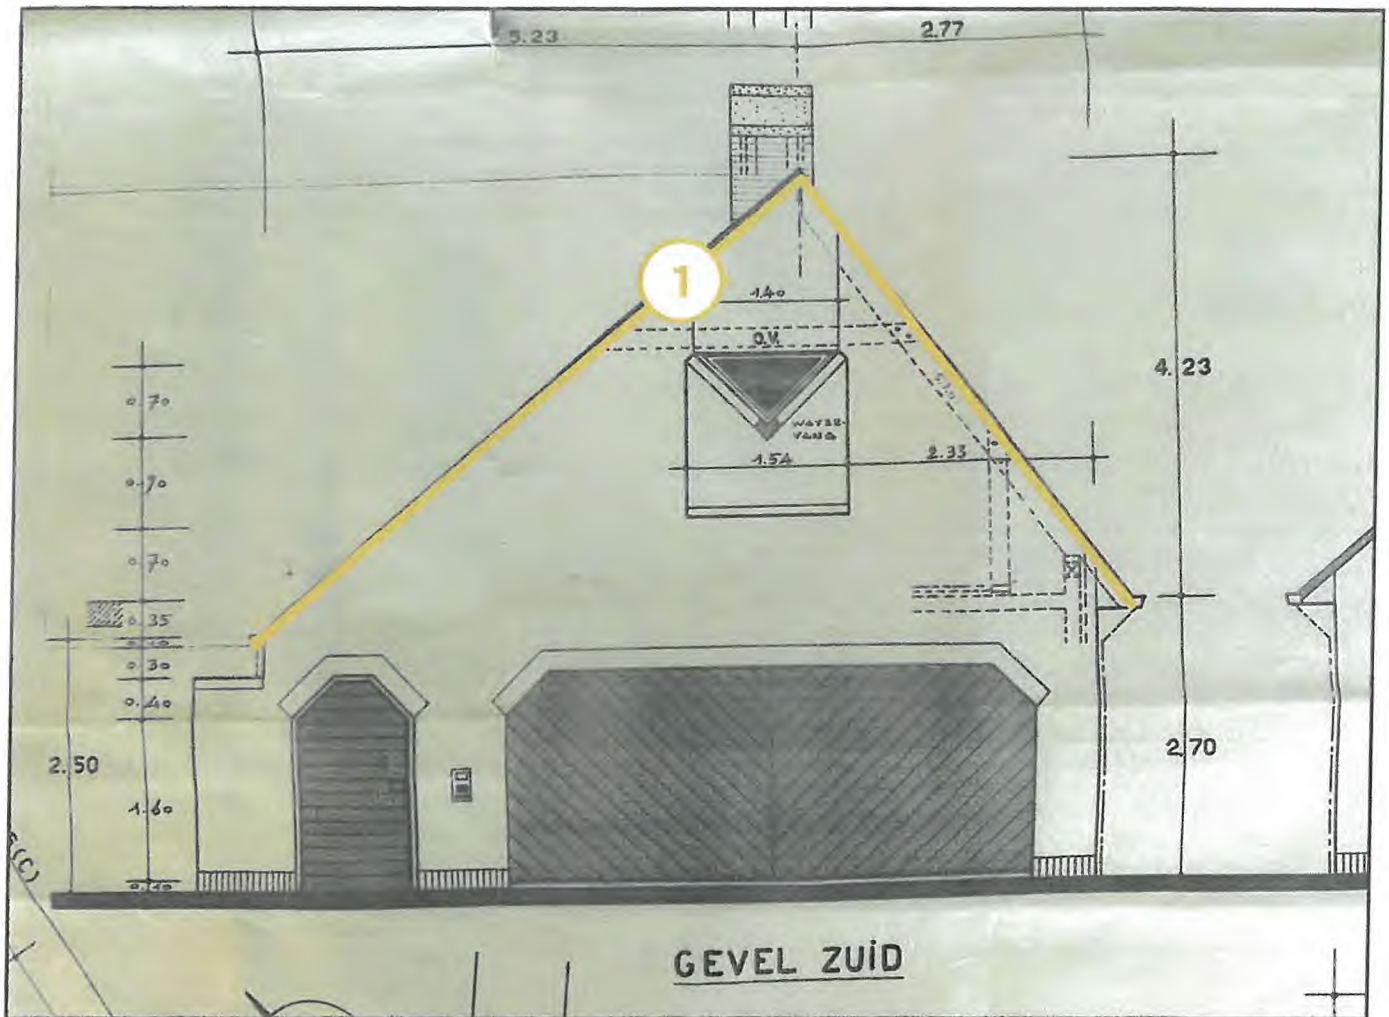
## Plan 1.7: dakconstructie

Beschrijving	Type	Actie
1. Onderdak type menuiserie met staalafname	Asbestmateriaal	Zorgvuldig beheren

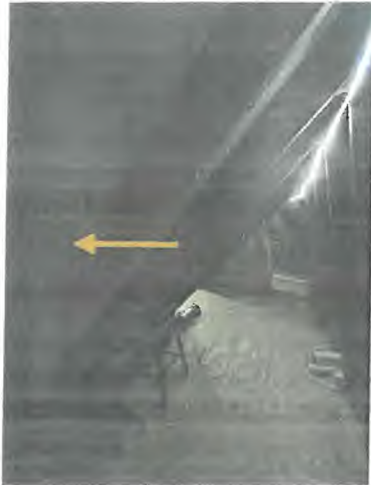
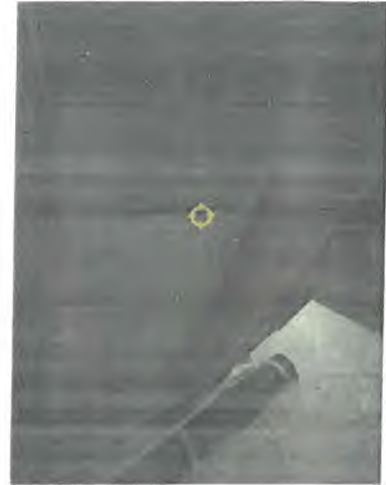
Overzichtsfoto

Detailfoto

**Eindbeoordeling materiaalrisico** Zeer laag materiaalrisico en/of zeer lage kans op vezelvrijgave

<b>Gebondenheid</b>	Categorie 1: hechtgebonden in oorsprong
<b>Asbestsoort (vezeltype)</b>	Alleen chrysotiel
<b>Asbestconcentratie</b>	Laag (< 50%)
<b>Afschermingsgraad van het gehele materiaal</b>	Geheel of deels (ook) vrij aan de binnenlucht
<b>Toestand van het materiaal</b>	Onbeschadigd, niet verweerd

#	Type	Referentie	Resultaat
1.1	Puntmonster	onderdak menuisterite	Chrysotiel

<b>Beschrijving</b>	Onderdak type menuiserie met staaflafname
<b>Omgeving</b>	Grenst aan binnen- en buitenlucht
<b>Primaire drager</b>	Schuin dak
<b>Asbestmateriaal</b>	Plaat, paneel, tablet - Type Menuiserie
<b>Bindmiddel van asbestmateriaal</b>	Cement
<b>Gebondenheid op basis van bindmiddel</b>	Hecht
<b>Hoeveelheid (oppervlakte - dikte - aantal)</b>	<ul style="list-style-type: none"><li>• 150,00 m<sup>2</sup> - 0,35 cm - 1 stuk</li></ul>
<b>Totaal volume</b>	0,525 m <sup>3</sup>
<b>Eenvoudig bereikbaar</b>	Nee <ul style="list-style-type: none"><li>• Verwijdering tast de bouwkundige integriteit aan.</li></ul>
<b>Bevestigingswijze</b>	<ul style="list-style-type: none"><li>• Geklemd</li><li>• Onbekend</li></ul>
<b>Identificatiemethode</b>	Vaststelling met monstername
<b>Destructieve handeling voor identificatie</b>	Nee
<b>Opmerking</b>	Aangegeven hoeveelheden en gewichten berusten louter op grove inschattingen en kunnen niet gebruikt worden in het kader van een meetstaat voor werken.

Het asbestmateriaal valt onder de mijlpaal van 2040.

Zorgvuldig beheren

- Zorg voor een veilig beheer. Vermijd het beschadigen van het asbestmateriaal. Controleer de toestand jaarlijks op wijzigingen.
- Zorg voor een veilig beheer en verwijder dit asbestmateriaal wanneer het bij werken eenvoudig bereikbaar wordt. Controleer de toestand jaarlijks op wijzigingen.

- Eenvoudige handelingen: enkel door erkend asbestverwijderaar  
Aangezien de bevestigingsmethode (geschroefd of genageld) niet waarneembaar is en de buitenschil van het dak eerst moet worden weggenomen, schakel je best een erkend asbestverwijderaar in die de verwijderingsmethode zal bepalen.

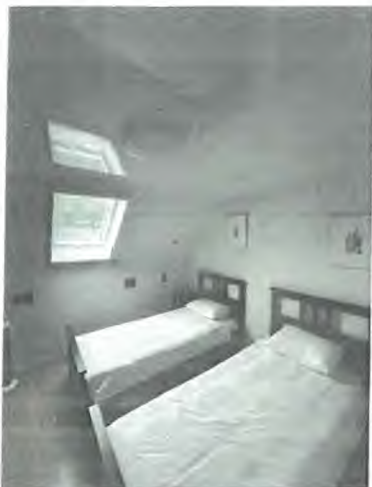
## Fiche 2: Voorzet wanden

Vrije foto

Er werden voorzet wanden - valse muren aangebracht.

De valse muren bestaan uit volgende materialen: gipsplaten, hout en kunststof.

Inspectie van het bovengenoemde valt buiten de scope van het niet - destructief onderzoek.

Bij afbraak of renovatie moeten alle materialen / producten (Bv. lijm, pleisterwerk, spuitlagen, kokers, leidingen, plaatmateriaal, isolatie en allerhande muurbedekking ) die zich achter de voorzetwanden bevinden gecontroleerd worden om als niet - asbestverdacht gecatalogeerd te worden.

Wees waakzaam bij afbraak of renovatie.

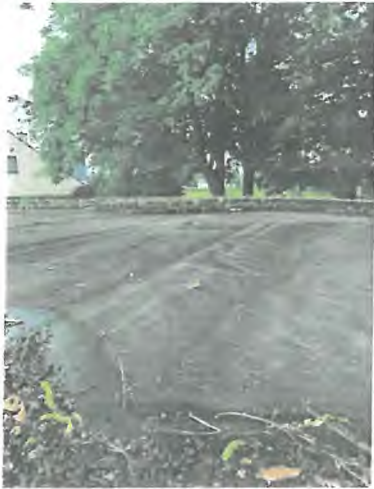
## Fiche 3: Plat dak EPDM

Vrije foto

Plat dak in Epdm, geen roofing aanwezig.

Epdm bevat geen asbest.

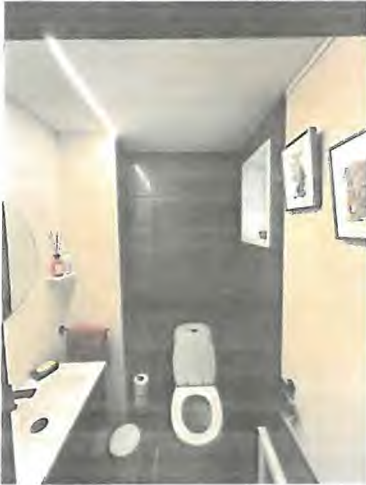
## Fiche 4: Gelijmde tegels

Vrije foto

In de keuken, badkamer en wc(s) werden gelijmde tegels aangebracht aan de muren.

De materialen zijn in goede staat en niet verweerd.

De materialen zijn niet bemonsterbaar volgens het inspectieprotocol van het niet destructief onderzoek.

De lijm is niet bereikbaar voor monsternamen omdat de materialen intact zijn (lijm afgedekt).

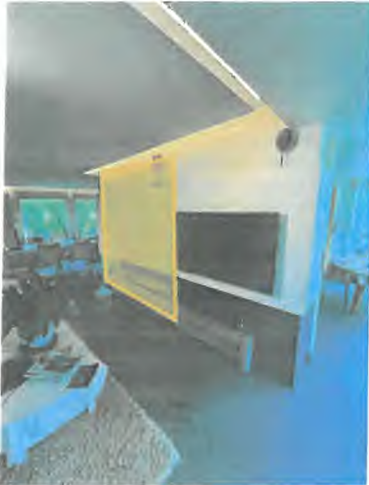
## Fiche 5: Schouw, open haard

Vrije foto

Identificatiemethode	niet bemonsterbaar
Primaire drager	HVAC infrastructuur en uitrusting
(Asbest)materiaal	materialen mix
Bindmiddel	materialen mix
Gebondenheid bindmiddel	Hecht

Bij afbraak of renovatie moeten de materialen waaruit de schouw, open haard is vervaardigd gecontroleerd worden om als niet asbestverdacht beschouwd te worden. (buiten - en binnenkant, van beneden tot boven)

Wees waakzaam bij afbraakwerken.

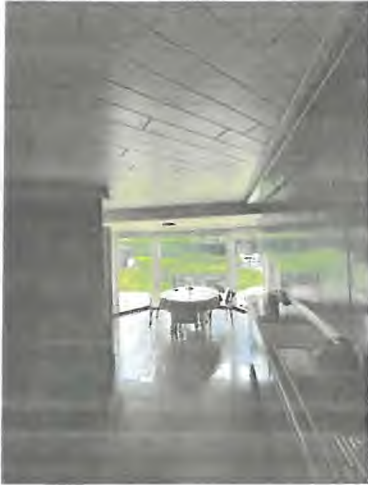
Vrije foto

Er werden verlaagde plafonds aangebracht.

De verlaagde plafonds bestaan uit volgende materialen: gipsplaten, hout en kunststof.

Inspectie van het bovengenoemde valt buiten de scope van het niet - destructief onderzoek.

In de woonkamer werd er een verlaagd zwevend plafond aangebracht.

Bij afbraak of renovatie moeten de materialen of producten (bv. pleisterwerk, lijm, spuitlagen, lagen plafondbedekking, kokers, buizen of leidingen) die zich achter de verlaagde plafonds bevinden gecontroleerd worden om als niet - asbestverdacht gecatalogeerd te worden.

Wees waakzaam bij afbraak.

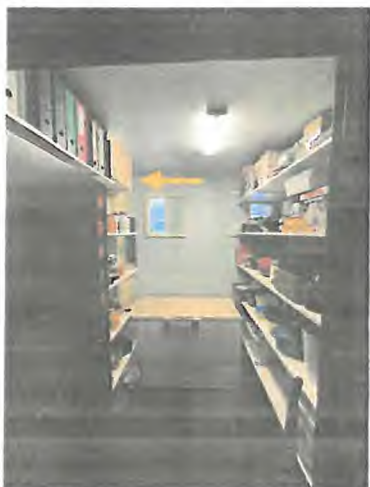
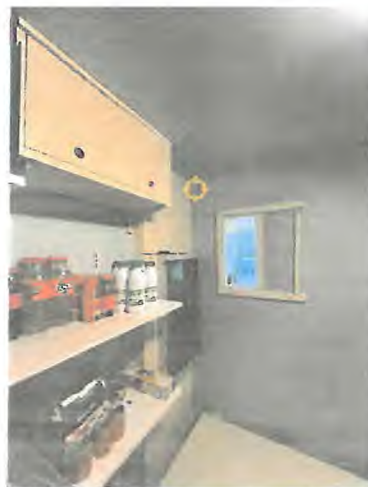
## Fiche 7: Pleisterwerk wand met staalname

Overzichtsfoto

Detailfoto

Geen asbest

#	Type	Referentie	Resultaat
7.1	Mengmonster	Wandpleister	Geen asbest

<b>Beschrijving</b>	Pleisterwerk wand met staalname
<b>Omgeving</b>	Binnen
<b>Primaire drager</b>	Binnenwand
<b>Bindmiddel van materiaal</b>	Gips - kalk
<b>Gebondenheid op basis van bindmiddel</b>	Niet-hechtgebonden
<b>Hoeveelheid (oppervlakte - dikte - aantal)</b>	• 300,00 m <sup>2</sup> - 0,40 cm - 1 stuk
<b>Totaal volume</b>	1,20 m <sup>3</sup>
<b>Identificatiemethode</b>	Vaststelling met monstername
<b>Destructieve handeling voor identificatie</b>	Nee
<b>Opmerking</b>	Aangegeven hoeveelheden en gewichten berusten louter op grove inschattingen en kunnen niet gebruikt worden in het kader van een meetstaat voor werken.

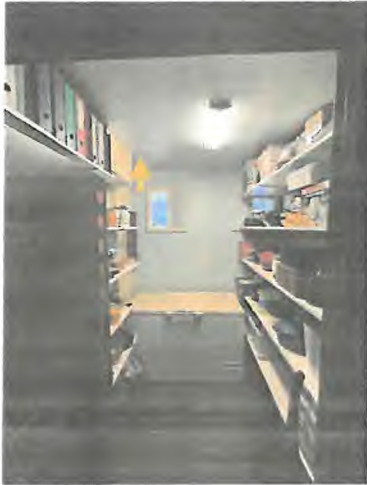
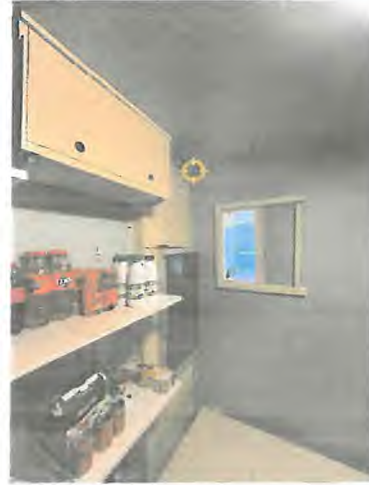
## Fiche 8: Pleisterwerk plafond met staalname

Overzichtsfoto

Detailfoto

Geen asbest

#	Type	Referentie	Resultaat
8.1	Mengmonster	pleisterwerk plafond	Geen asbest

Beschrijving	Pleisterwerk plafond met staalname
Omgeving	Binnen
Primaire drager	Plafond
Bindmiddel van materiaal	Gips - kalk
Gebondenheid op basis van bindmiddel	Niet-hechtgebonden
Hoeveelheid (oppervlakte - dikte - aantal)	• 150,00 m <sup>2</sup> - 0,40 cm - 1 stuk
Totaal volume	0,60 m <sup>3</sup>
Identificatiemethode	Vaststelling met monstername
Destructieve handeling voor identificatie	Nee
Opmerking	Aangegeven hoeveelheden en gewichten berusten louter op grove inschattingen en kunnen niet gebruikt worden in het kader van een meetstaat voor werken.
