RAPPORT DE CONTROLE D'INSTALLATION ÉLECTRIQUE DOMESTIQUE

46.064

Rue Edison 22 1190 Bruxelles Belgique

Visite périodique (Livre 1 6.5)

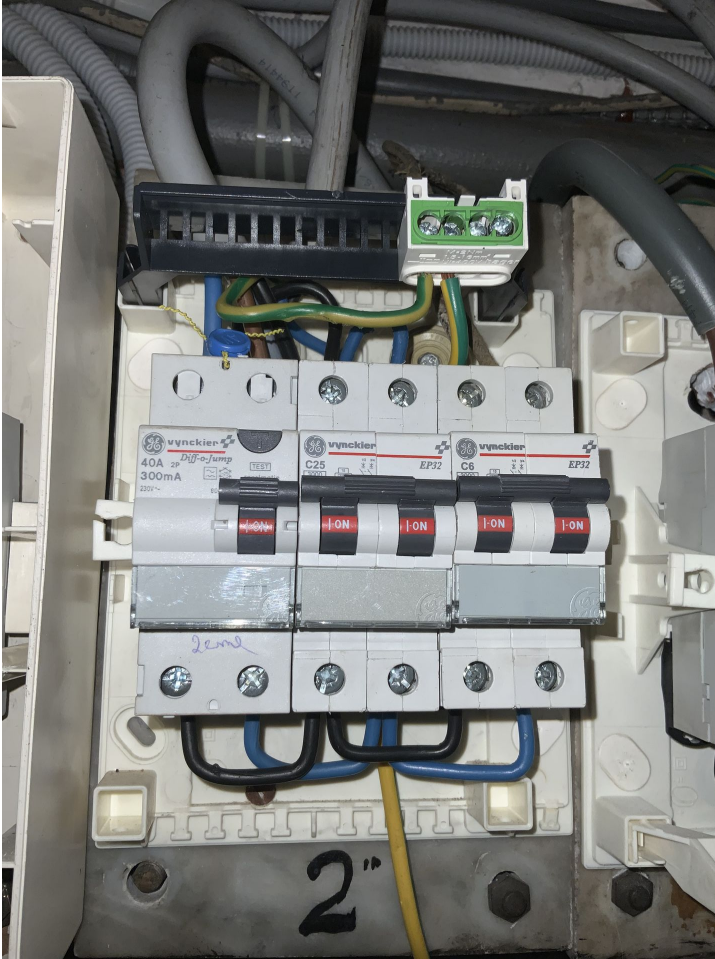
Tableau 1

TB1: 1x différentielle 2p 300mA/40A
1x disjoncteurs 2p 25A
1x disjoncteur 2p 6A
TB2: 1x différentielle 2p 30mA/40A
3x disjoncteurs 2p 20A
2x disjoncteurs 2p 16A

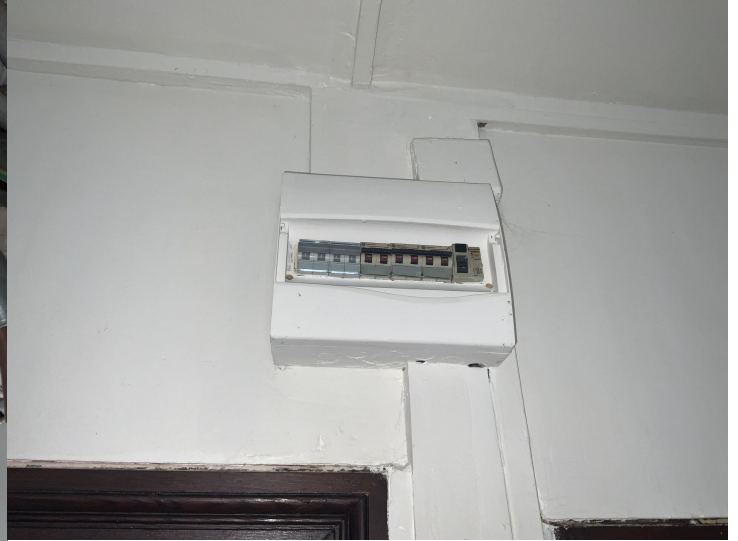
Tableau 2

Libellé	Paragraphe
Le tableau de répartition et de manœuvre ne peut pas être ouvert sans endommager possiblement l'environnement (plâtre, papier peint,...). Le câblage interne ne peut pas être vérifié. (Livre 1, Sous-section 5.3.5.1.
