RAPPORT DE CONTROLE D'INSTALLATION ÉLECTRIQUE DOMESTIQUE

45.748

Avenue Kersbeek 24 1090 Forest Belgique

Visite périodique (Livre 1 6.5)

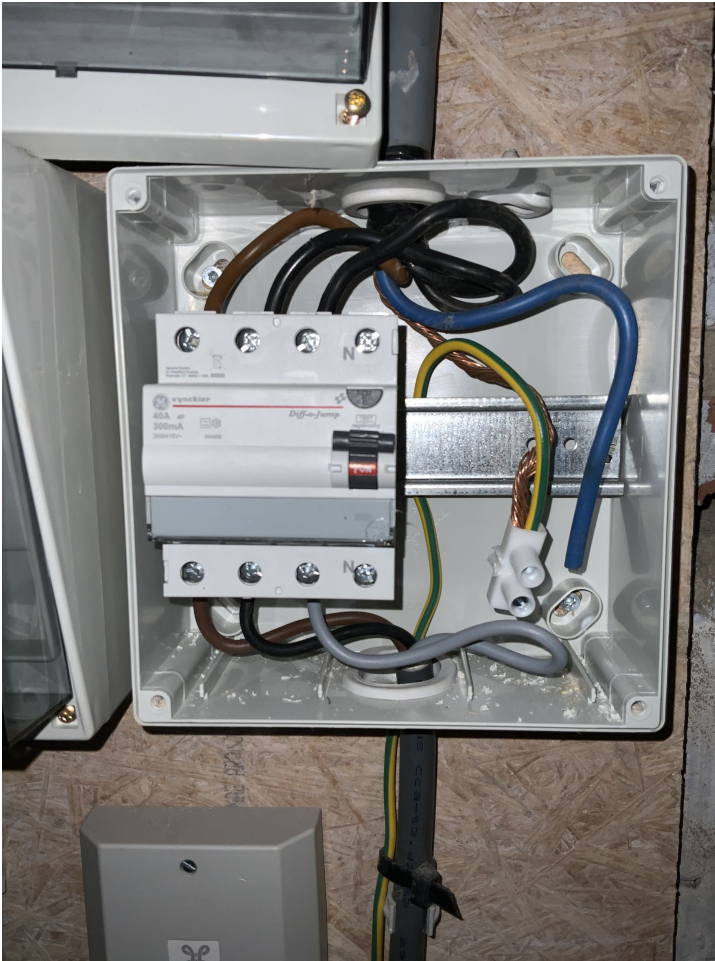
Tableau 1

Libellé	Paragraphe
La valeur de la résistance de ce circuit (TBT) est insuffisante, celle-ci doit être au minimum de 500.000 Ohms.	L1: 6. 4. 5. 1.; L3: 6. 4. 5. 2.
Prévoir le(s) schéma(s) unifilaire(s) de l'installation.	L1: 3.1.2.; 9.1.1; 9.1.2
Prévoir le(s) schéma(s) de position de l'installation.	L1: 9.1.2.
Le pictogramme "danger électrique" doit être apposé de façon durable sur le tableau.
