RAPPORT DE CONTROLE D'INSTALLATION ÉLECTRIQUE DOMESTIQUE

45.745

Avenue Kersbeek 24 1090 Forest Belgique

Visite périodique (Livre 1 6.5)

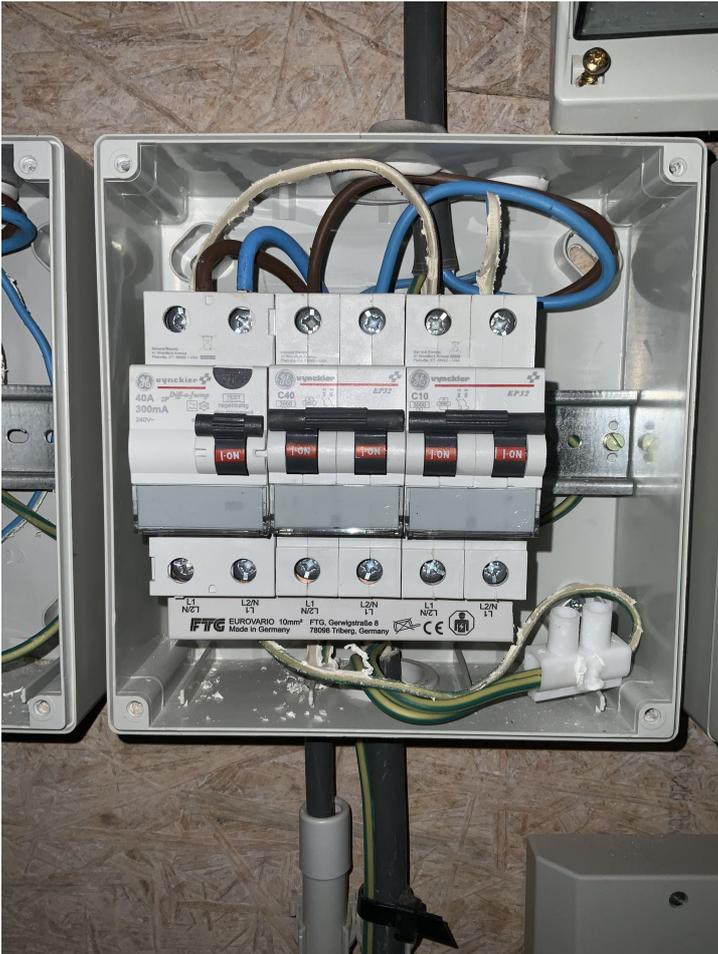
Tableau 1

TB1: 1x différentielle 2p 300mA/40A
1x disjoncteur 2p 40A
1x disjoncteur 2p 10A
TB2: 1x sectionneur 40A
1x disjoncteur 2p 32A
10x disjoncteur 2p 16A
1x différentielle 2p 30mA/40A
