# Asbestinventarisatetest

Borsbeekstraat 14, 2140 Antwerpen

Attestnummer : 20240319-000539.000

Uitgegeven op : 19.03.2024

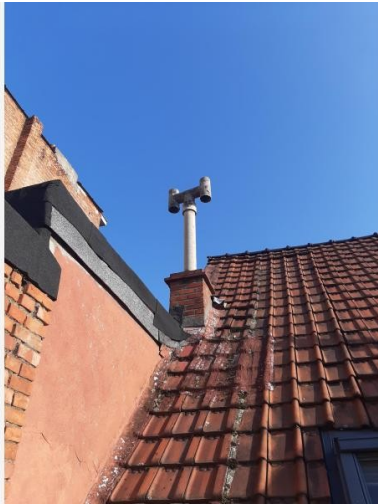
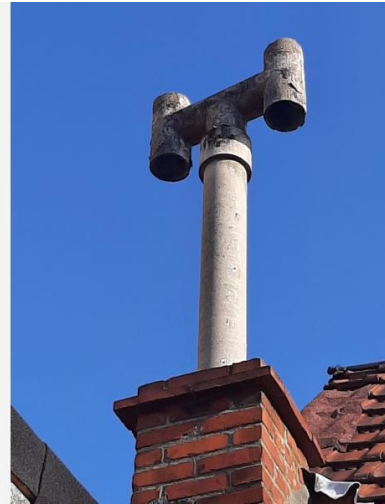
Overzichtsfoto

Detailfoto

Eindbeoordeling materiaalrisico	Verhoogd materiaalrisico en/of verhoogde kans op vezelvrijgave
Opmerking	Rookgaskanaal in asbestcement loopt mogelijk verder in de schouw tot in de woonkamer. Indien schouw wordt afgebroken dient dit omzichtig te gebeuren om mogelijk achterliggend kanaal niet te beschadigen.

Gebondenheid	Categorie 1: hechtgebonden in oorsprong
Asbestsoort (vezeltype)	Crocidoliet aanwezig
Asbestconcentratie	Laag (< 50%)
Afschermingsgraad van het gehele materiaal	Geheel of deels vrij aan de buitenlucht
Toestand van het materiaal	Matig beschadigd, matig verweerd

Beschrijving	Schouw
Omgeving	Buiten
Primaire drager	Schuin dak
Asbestmateriaal	Rookgaskanaal
Bindmiddel van asbestmateriaal	Cement
Gebondenheid op basis van bindmiddel	Hecht
Hoeveelheid (lengte - omtrek - dikte - aantal)	• 1,00 m - 50,00 cm - 1,00 cm - 1 stuk
Totaal volume	0,005 m <sup>3</sup>
Eenvoudig bereikbaar	Ja

<b>Bevestigingswijze</b>	<ul style="list-style-type: none"><li>• Verlijmd, ingegoten, versmeerd</li></ul>
<b>Identificatiemethode</b>	Vaststelling zonder monsternamen
<b>Destructieve handeling voor identificatie</b>	Nee
<b>Opmerking</b>	Mogelijk loopt het kanaal in de schouw verder in de woning. Bij verwijderen van schouw moet dit omzichtig gebeuren om schade aan mogelijk achterliggend kanaal te vermijden.

Verwijderen

- Verwijder bij renovatie van de woning.

- Eenvoudige handelingen: mag via doe-het-zelf of door werknemer(s) met opleidingsattest eenvoudige handelingen  
Bij voorkeur laten verwijderen door werknemer met opleidingsattest.

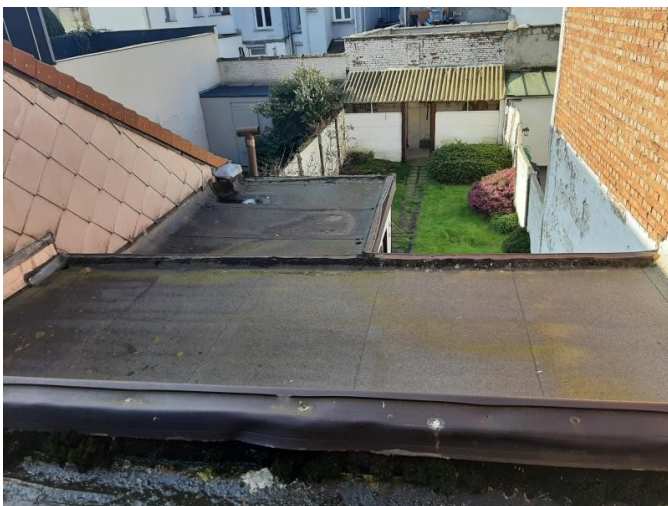
Situeringfoto

**Reden:** staalname roofing tast waterdichtheid dak aan

**Uitleg van de asbestdeskundige:** Bij renovatie van dak kunnen stalen van dak badkamer en keuken worden genomen.

Dak badkamer in slechte staat.

(Asbest)materiaal	Dak- en gevelbekleding - Roofing
Karakterisatie	Asbest (verdacht)
Primaire drager	Plat dak

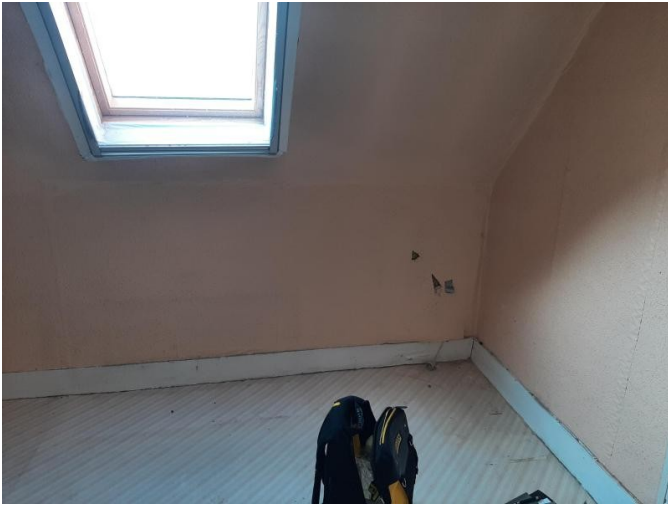
## Fiche 5: Bezetting muren

Overzichtsfoto

Detailfoto

Geen asbest

#	Type	Referentie	Resultaat
5.1	Mengmonster	MM2	Geen asbest

Beschrijving	Bezetting muren
Omgeving	Binnen
Primaire drager	Binnenwand

<b>Bindmiddel van materiaal</b>	Gips - kalk
<b>Gebondenheid op basis van bindmiddel</b>	Niet-hechtgebonden
<b>Hoeveelheid (oppervlakte - dikte - aantal)</b>	• 100,00 m <sup>2</sup> - 1,00 cm - 1 stuk
<b>Totaal volume</b>	1,00 m <sup>3</sup>
<b>Identificatiemethode</b>	Vaststelling met monstername
<b>Destructieve handeling voor identificatie</b>	Nee
<b>Opmerking</b>	Niet in badkamer en WC, muren met houten platen bekleed.
