Asbestinventarisatetest

Oudkasteelplein 8/001, 2100 Antwerpen

Attestnummer : **20240426-000044.000**

Uitgegeven op : **26.04.2024**

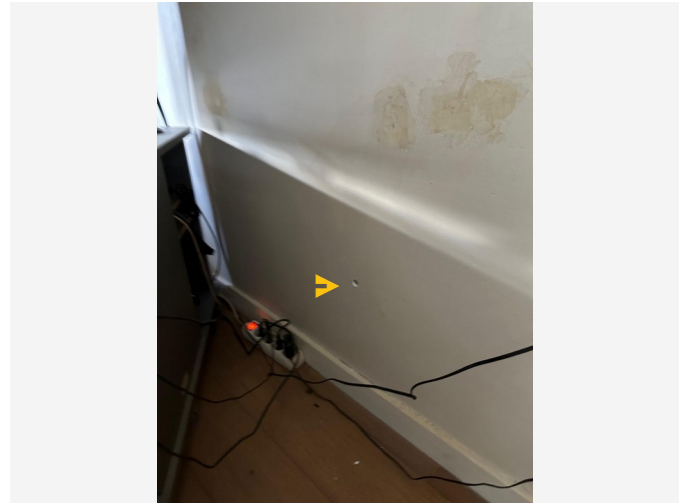
Overzichtsfoto

Geen asbest

Detailfoto

Conclusie

#	Type	Referentie	Resultaat
1.1	Mengmonster	MM01 pleisterwerk muren	Geen asbest

Beschrijving	Pleisterwerk muren
Omgeving	Binnen
Primaire drager	Binnenwand
Bindmiddel van materiaal	Gips - kalk

Gebondenheid op basis van bindmiddel	Niet-hechtgebonden
Hoeveelheid (oppervlakte - dikte - aantal)	• 150,00 m ² - 1,00 cm - 1 stuk
Totaal volume	1,50 m ³
Identificatiemethode	Vaststelling met monstername
Destructieve handeling voor identificatie	Nee

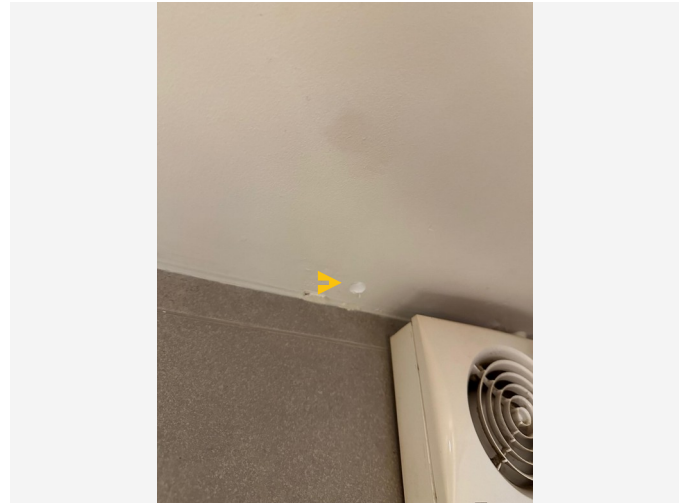
Fiche 2: Pleisterwerk plafonds

Geen asbest

Overzichtsfoto

Detailfoto

Conclusie

#	Type	Referentie	Resultaat
2.1	Mengmonster	MM02 pleisterwerk plafonds	Geen asbest

Beschrijving	Pleisterwerk plafonds
Omgeving	Binnen
Primaire drager	Plafond
Bindmiddel van materiaal	Gips - kalk

Gebondenheid op basis van bindmiddel	Niet-hechtgebonden
Hoeveelheid (oppervlakte - dikte - aantal)	• 70,00 m ² - 1,00 cm - 1 stuk
Totaal volume	0,70 m ³
Identificatiemethode	Vaststelling met monstername
Destructieve handeling voor identificatie	Nee
