# Asbestinventarisatetest

Tiensebaan 40, 3461 Bekkevoort

Attestnummer : 20230915-000332.000

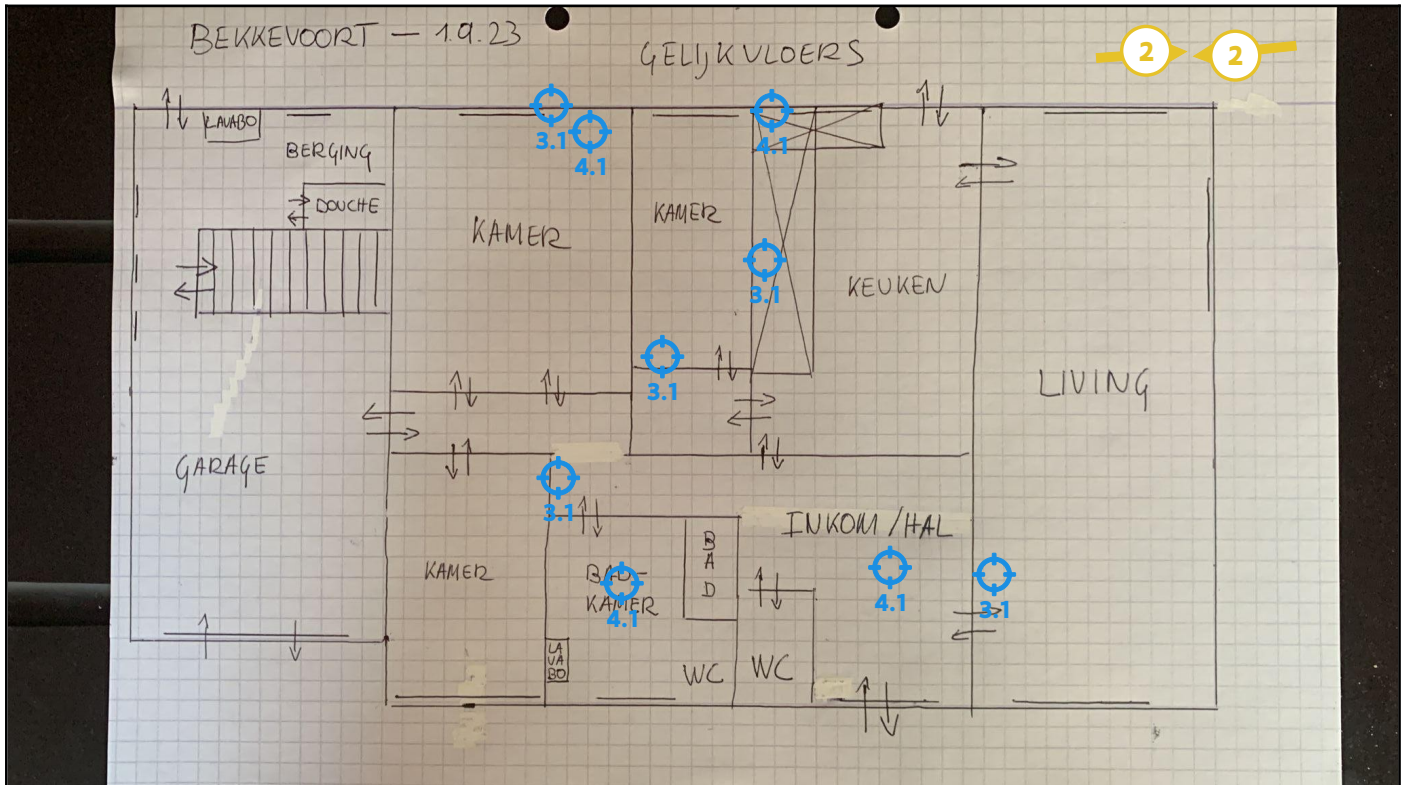
# Plan 1.1: Gelijkvloers

Beschrijving	Type	Actie
2. Verloren bekisting	Asbestmateriaal	Zorgvuldig beheren
3. Pleisterwerk wand	Geen asbest	-
3.1 Code: MM1_pleisterwerk_wand	Mengmonster	-
4. Pleisterwerk plafond	Geen asbest	-
4.1 Code: MM2_pleisterwerk_plafond	Mengmonster	-

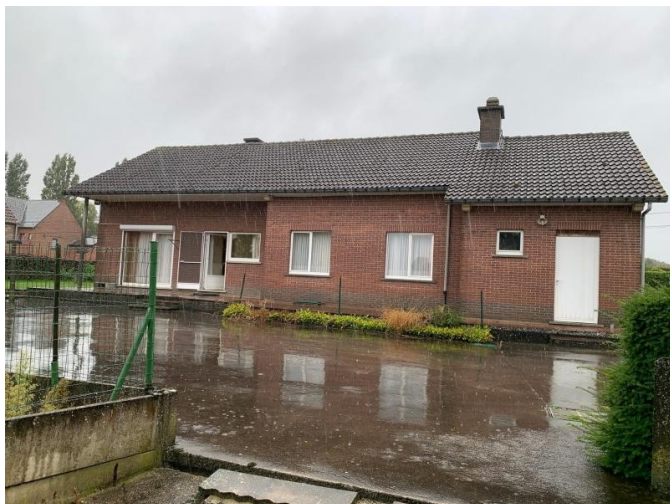
Overzichtsfoto

Detailfoto

Eindbeoordeling materiaalrisico	Laag materiaalrisico en/of verlaagde kans op vezelvrijgave
---------------------------------	------------------------------------------------------------

Gebondenheid	Categorie 1: hechtgebonden in oorsprong
Asbestsoort (vezeltype)	Crocidoliet aanwezig
Asbestconcentratie	Laag (< 50%)
Afschermingsgraad van het gehele materiaal	Geheel of deels vrij aan de buitenlucht
Toestand van het materiaal	Onbeschadigd, niet verweerd

Beschrijving	Verloren bekisting
Omgeving	Buiten
Primaire drager	Fundering-draagstructuur (horizontaal, verticaal)
Asbestmateriaal	Verloren bekisting - Buis, koker
Bindmiddel van asbestmateriaal	Cement
Gebondenheid op basis van bindmiddel	Hecht
Hoeveelheid (lengte - omtrek - dikte - aantal)	<ul style="list-style-type: none"><li>• 3,50 m - 45,00 cm - 0,50 cm - 1 stuk</li></ul>
Totaal volume	0,008 m <sup>3</sup>
Eenvoudig bereikbaar	Ja
Bevestigingswijze	<ul style="list-style-type: none"><li>• Verlijmd, ingegoten, versmeerd</li></ul>
Identificatiemethode	Vaststelling zonder monsternamen

Het asbestmateriaal valt onder de mijlpaal van 2040.

Zorgvuldig beheren

- Zorg voor een veilig beheer. Vermijd het beschadigen van het asbestmateriaal. Controleer de toestand jaarlijks op wijzigingen.

- Hermetische zone (erkend asbestverwijderaar)  
Door vrijkomen vezels bij het verwijderen van het asbest van de betonnen paal enkel mogelijk met hermetische zone door een erkend verwijderaar.
