## Keuringsverslag van een elektrische laagspanning- en zeer lage spanningsinstallatie

Gelijkvormigheidscontrole van een nieuwe huishoudelijke installatie volgens (KB 08/09/2019) - AREI Boek 1 - 6.4. en 4.2.4.3.

Project: Het Vaardeken

Omschrijving:  
 Appartement C1.3

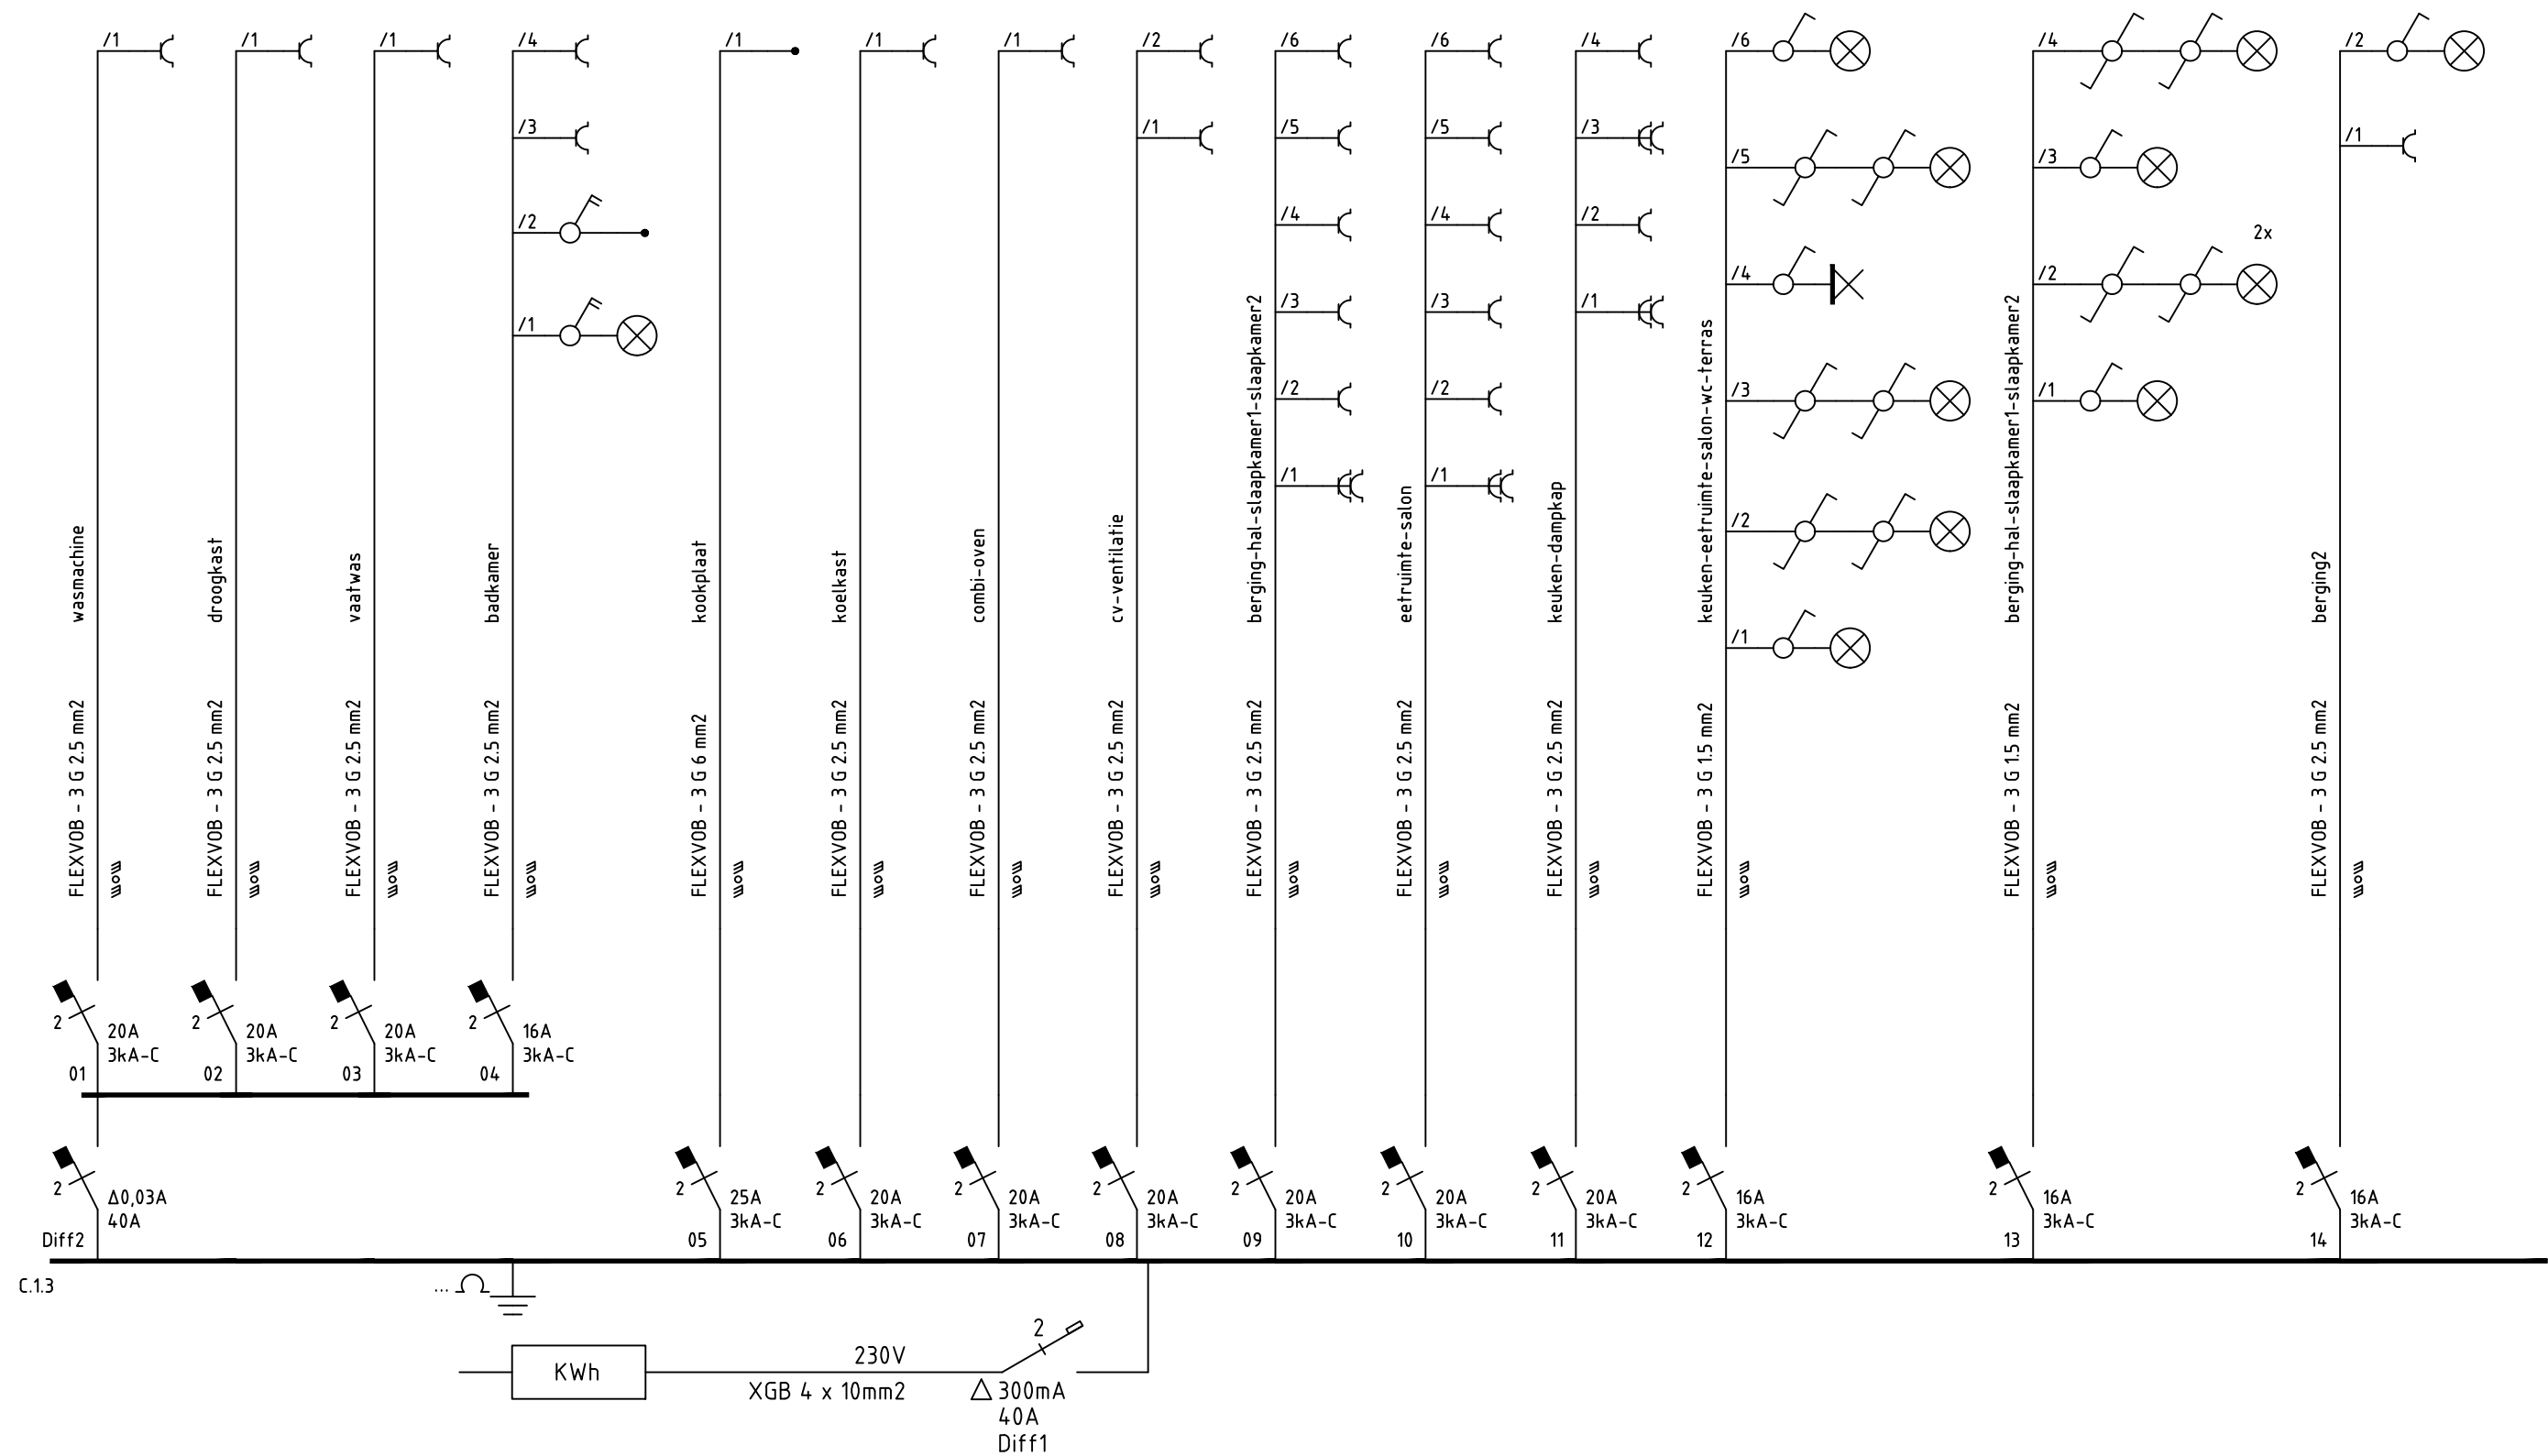
Datum	Verantwoordelijke klant	Verantwoordelijke Electrolyse	Verantwoordelijke keurinsorgaanisme	Project: Het Vaardeken		Discipline: Elektro
				Omschrijving: Eendraadschema C1.3		Fase: AS-BUILT
						Meestergast: Gharsallah Mezri
				Get: DD      Datum: 5/09/23      Schaal: 1:1		Projectleider: Salem Bart
				Projectgegevens: Oude Vest 39A - bus 3 9200 Dendermonde		Projectnummer: 2022053
						Netstructuur: TT
						Formaat: A3
