Asbestinventarisatetest

Windmolenstraat 15, 9450 Haaltert

Attestnummer : 20230923-000095.000

Niet-asbestveilig

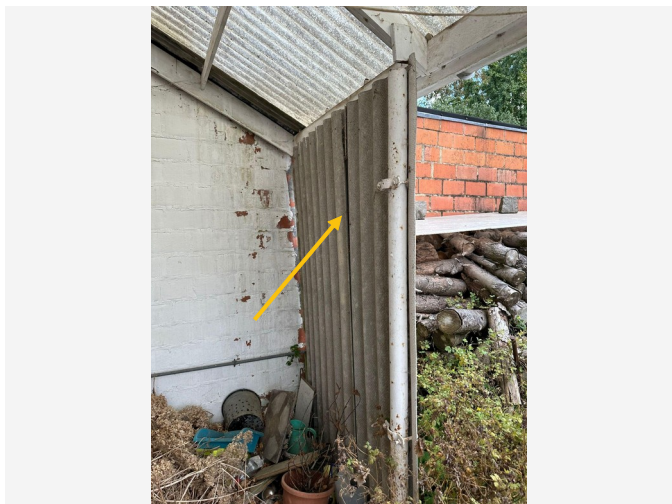
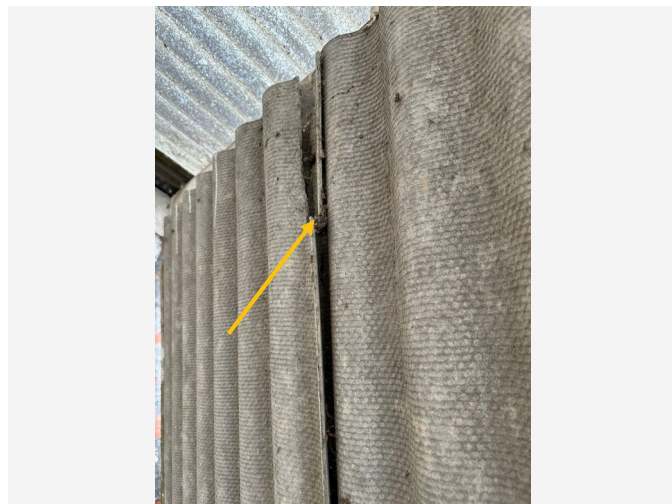
Overzichtsfoto

Detailfoto

Het asbestmateriaal valt onder de mijlpaal van 2034.

Eindbeoordeling materiaalarisico	Laag materiaalarisico en/of verlaagde kans op vezelvrijgave
----------------------------------	---

Gebondenheid	Categorie 1: hechtgebonden in oorsprong
Asbestsoort (vezeltype)	Alleen chrysotiel
Asbestconcentratie	Laag (< 50%)
Afschermingsgraad van het gehele materiaal	Geheel of deels vrij aan de buitenlucht
Toestand van het materiaal	Licht beschadigd, licht verweerd. Intact materiaal type Pical – asbestboard of categorie III 'gebondenheid'

Beschrijving	asbest golfplaat
--------------	------------------

Omgeving	Buiten
Primaire drager	Wand buitenschil
Asbestmateriaal	Dak- en gevelbekleding - Golfplaat
Bindmiddel van asbestmateriaal	Cement
Gebondenheid op basis van bindmiddel	Hecht
Hoeveelheid (oppervlakte - aantal)	<ul style="list-style-type: none"> • 20,00 m² - 1 stuk
Totale oppervlakte	20,00 m ²
Eenvoudig bereikbaar	Ja
Bevestigingswijze	<ul style="list-style-type: none"> • Geklemd
Identificatiemethode	Vaststelling zonder monstername
Destructieve handeling voor identificatie	Nee

Verwijderen

- Zorg voor een veilig beheer. Vermijd het beschadigen van het asbestmateriaal. Controleer de toestand jaarlijks op wijzigingen.

- Eenvoudige handelingen: mag via doe-het-zelf of door werknemer(s) met opleidingsattest eenvoudige handelingen
"Neem altijd de juiste voorzorgsmaatregelen.

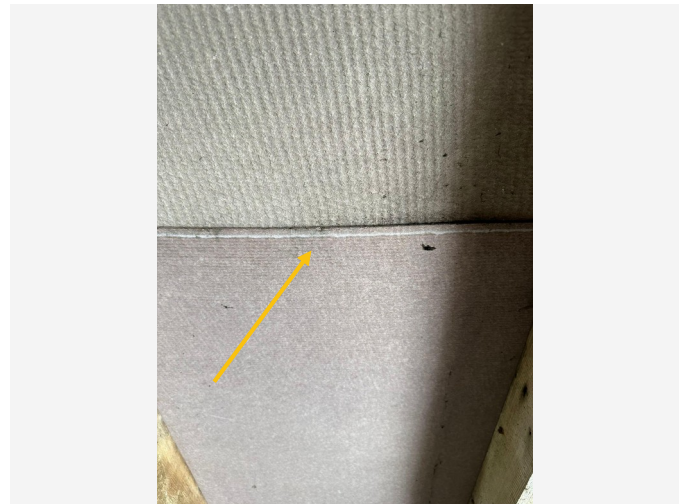
Overzichtsfoto

Detailfoto

Het asbestmateriaal valt onder de mijlpaal van 2040.

Eindbeoordeling materiaalrisico	Laag materiaalrisico en/of verlaagde kans op vezelvrijgave
---------------------------------	--

Gebondenheid	Categorie 1: hechtgebonden in oorsprong
Asbestsoort (vezeltype)	Crocidoliet aanwezig
Asbestconcentratie	Laag (< 50%)
Afschermingsgraad van het gehele materiaal	Geheel of deels (ook) vrij aan binnenluchtstromen
Toestand van het materiaal	Onbeschadigd, niet verweerd

Beschrijving	onderdak platen zolder
--------------	------------------------

Omgeving	Binnen
Primaire drager	Schuin dak
Asbestmateriaal	Dak- en gevelbekleding - Plaat
Bindmiddel van asbestmateriaal	Cement
Gebondenheid op basis van bindmiddel	Hecht
Hoeveelheid (oppervlakte - dikte - aantal)	<ul style="list-style-type: none"> • 50,00 m² - 2,00 cm - 1 stuk
Totaal volume	1,00 m ³
Eenvoudig bereikbaar	Ja
Bevestigingswijze	<ul style="list-style-type: none"> • Geklemd
Identificatiemethode	Vaststelling zonder monsternamen
Destructieve handeling voor identificatie	Nee

Zorgvuldig beheren

- Zorg voor een veilig beheer. Vermijd het beschadigen van het asbestmateriaal. Controleer de toestand jaarlijks op wijzigingen.
- Sluit de ruimte luchtdicht af en vermijd het betreden van de ruimte.

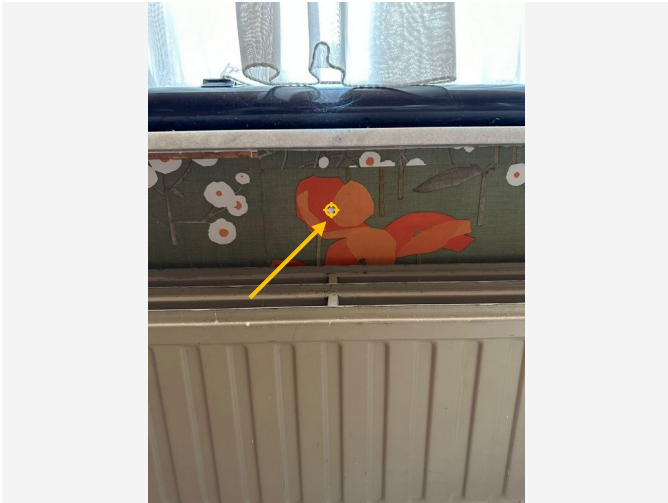
Fiche 3: Pleisterwerk muren

Overzichtsfoto

Detailfoto

Geen asbest

#	Type	Referentie	Resultaat
3.1	Mengmonster	PLM1	Geen asbest

Beschrijving	Pleisterwerk muren
Omgeving	Binnen
Primaire drager	Binnenwand

Bindmiddel van materiaal	Gips - kalk
Gebondenheid op basis van bindmiddel	Niet-hechtgebonden
Hoeveelheid (oppervlakte - dikte - aantal)	• 195,00 m ² - 1,50 cm - 1 stuk
Totaal volume	2,925 m ³
Identificatiemethode	Vaststelling met monstername
Destructieve handeling voor identificatie	Nee
