Asbestinventarisatetest

34023B0923/00T003

Attestnummer : 20240227-000494.000

Uitgegeven op : 27.02.2024

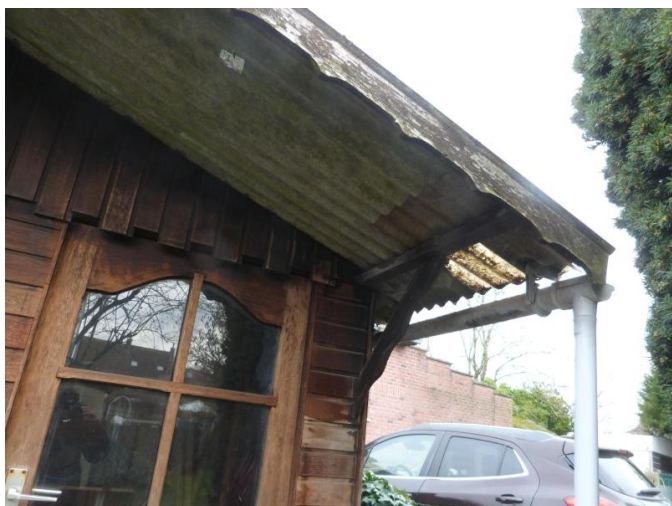
Overzichtsfoto

Detailfoto

Eindbeoordeling materiaalrisico	Hoog materiaalrisico en/of hoge kans op vezelvrijgave
---------------------------------	---

Gebondenheid	Categorie 1: hechtgebonden in oorsprong
Asbestsoort (vezeltype)	Crocidoliet aanwezig
Asbestconcentratie	Laag (< 50%)
Afschermingsgraad van het gehele materiaal	Geheel of deels (ook) vrij aan binnenluchtstromen
Toestand van het materiaal	Matig beschadigd, matig verweerd

Beschrijving	Golfplaten
Omgeving	Grenst aan binnen- en buitenlucht
Primaire drager	Schuin dak
Asbestmateriaal	Dak- en gevelbekleding - Golfplaat
Bindmiddel van asbestmateriaal	Cement
Gebondenheid op basis van bindmiddel	Hecht
Hoeveelheid (oppervlakte - aantal)	<ul style="list-style-type: none">12,00 m² - 1 stuk
Totale oppervlakte	12,00 m ²
Eenvoudig bereikbaar	Ja
Bevestigingswijze	<ul style="list-style-type: none">Onbekend
Identificatiemethode	Vaststelling zonder monsternamen

Het asbestmateriaal valt onder de mijlpaal van 2034.

Dringend verwijderen

- Verwijder dit asbestmateriaal zo snel mogelijk. Volg de toestand goed op.

- Eenvoudige handelingen: mag via doe-het-zelf of door werknemer(s) met opleidingsattest eenvoudige handelingen
Hechtgebonden toepassing, mag op zijn geheel weg gehaald worden zonder elektrische apparaten en de nodige beschermingsmiddelen. Door werknemer(s) met opleidingsattest eenvoudige handelingen te verwijderen.

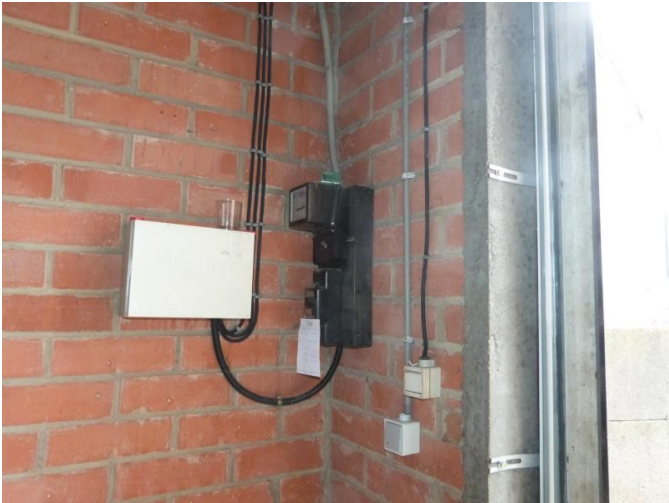
Teller is eigendom van de netbeheerder.

Identificatiemethode	Vaststelling
Primaire drager	Communicatie en elektrische infrastructuur en uitrusting
(Asbest)materiaal	Plaat, paneel, tablet - Type Bakeliet
Bindmiddel	Kunststof of -hars
Gebondenheid bindmiddel	Hecht

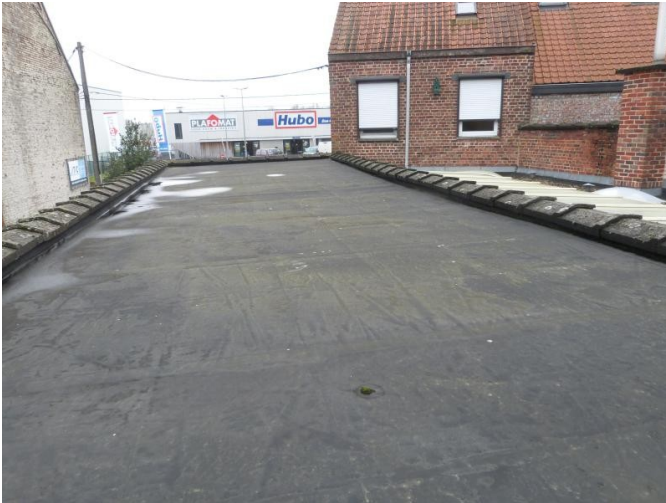
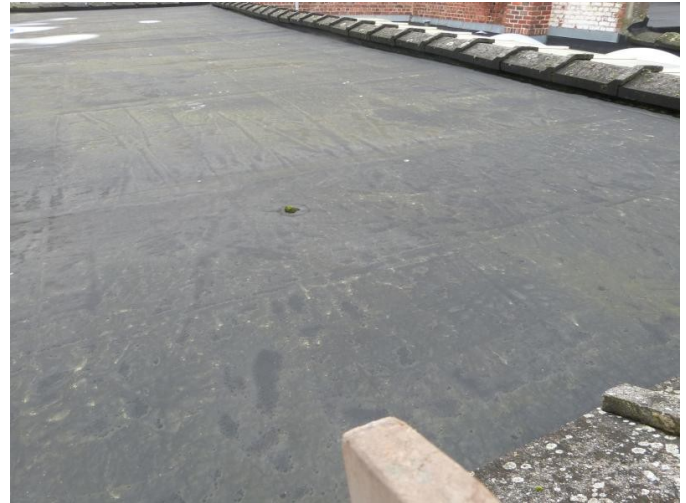
Fiche 3: rubber

Geen asbest

Beschrijving	rubber
Omgeving	Buiten
Identificatiemethode	Vaststelling zonder monsternamen
Destructieve handeling voor identificatie	Nee
