**APPARTEMENT B.0.5  
 ETAGE : +0**

**TREE : CONSTRUCTION DE 60 APPARTEMENTS**

Affaire : E08/0026/20190605/05

RAPPORT  D'EXAMEN DE CONFORMITE/  DE VISITE DE CONTROLE D'UNE INSTALLATION ELECTRIQUE DOMESTIQUE A BASSE ET TRES BASSE TENSION

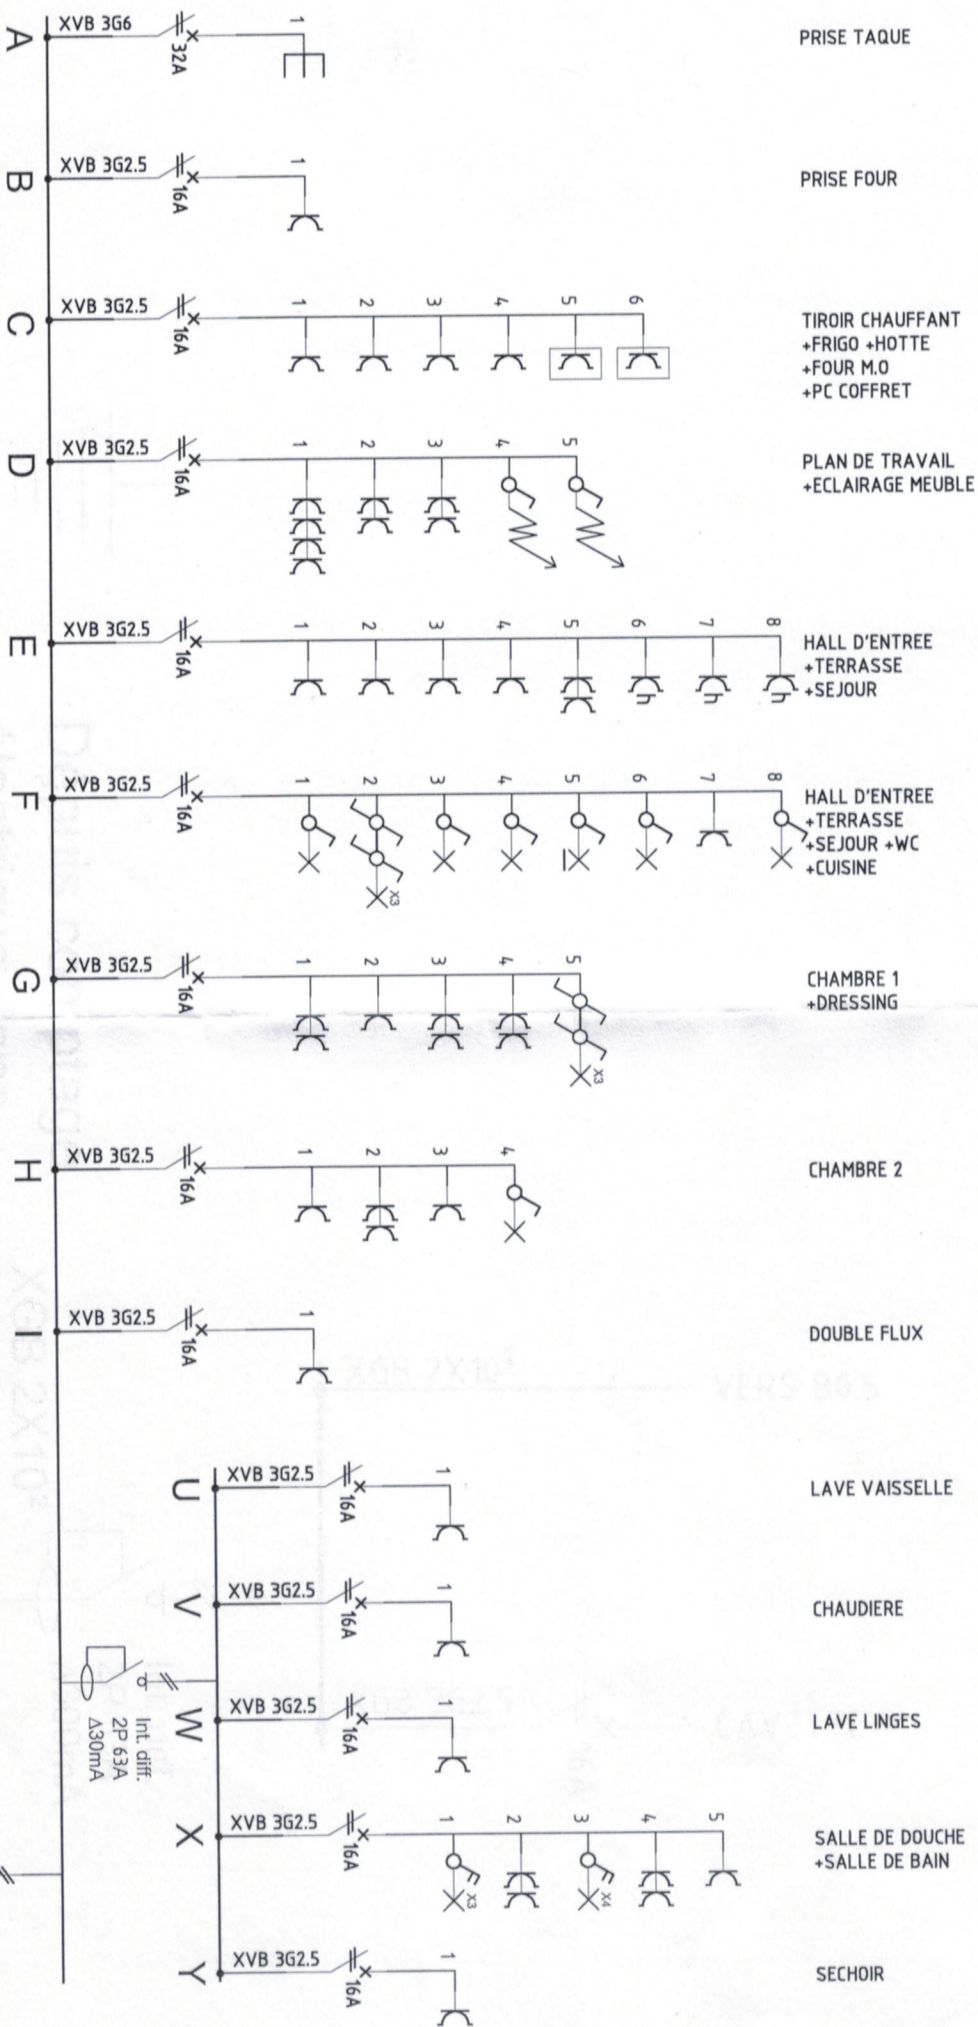
VOB V/U 16²  
Dépuis coffret B0.5  
dans local électrique

XGB 2X10²  
1N400V  
Int. Sect.  
2P 63A

APPARTEMENT  
ETAGE : 40

Dépuis comptage  
électrique dans  
local électrique
