# Asbestinventarisatetest

Vereeckenstraat 77, 1820 Steenokkerzeel

Attestnummer : 20230516-000087.000

## Niet-asbestveilig

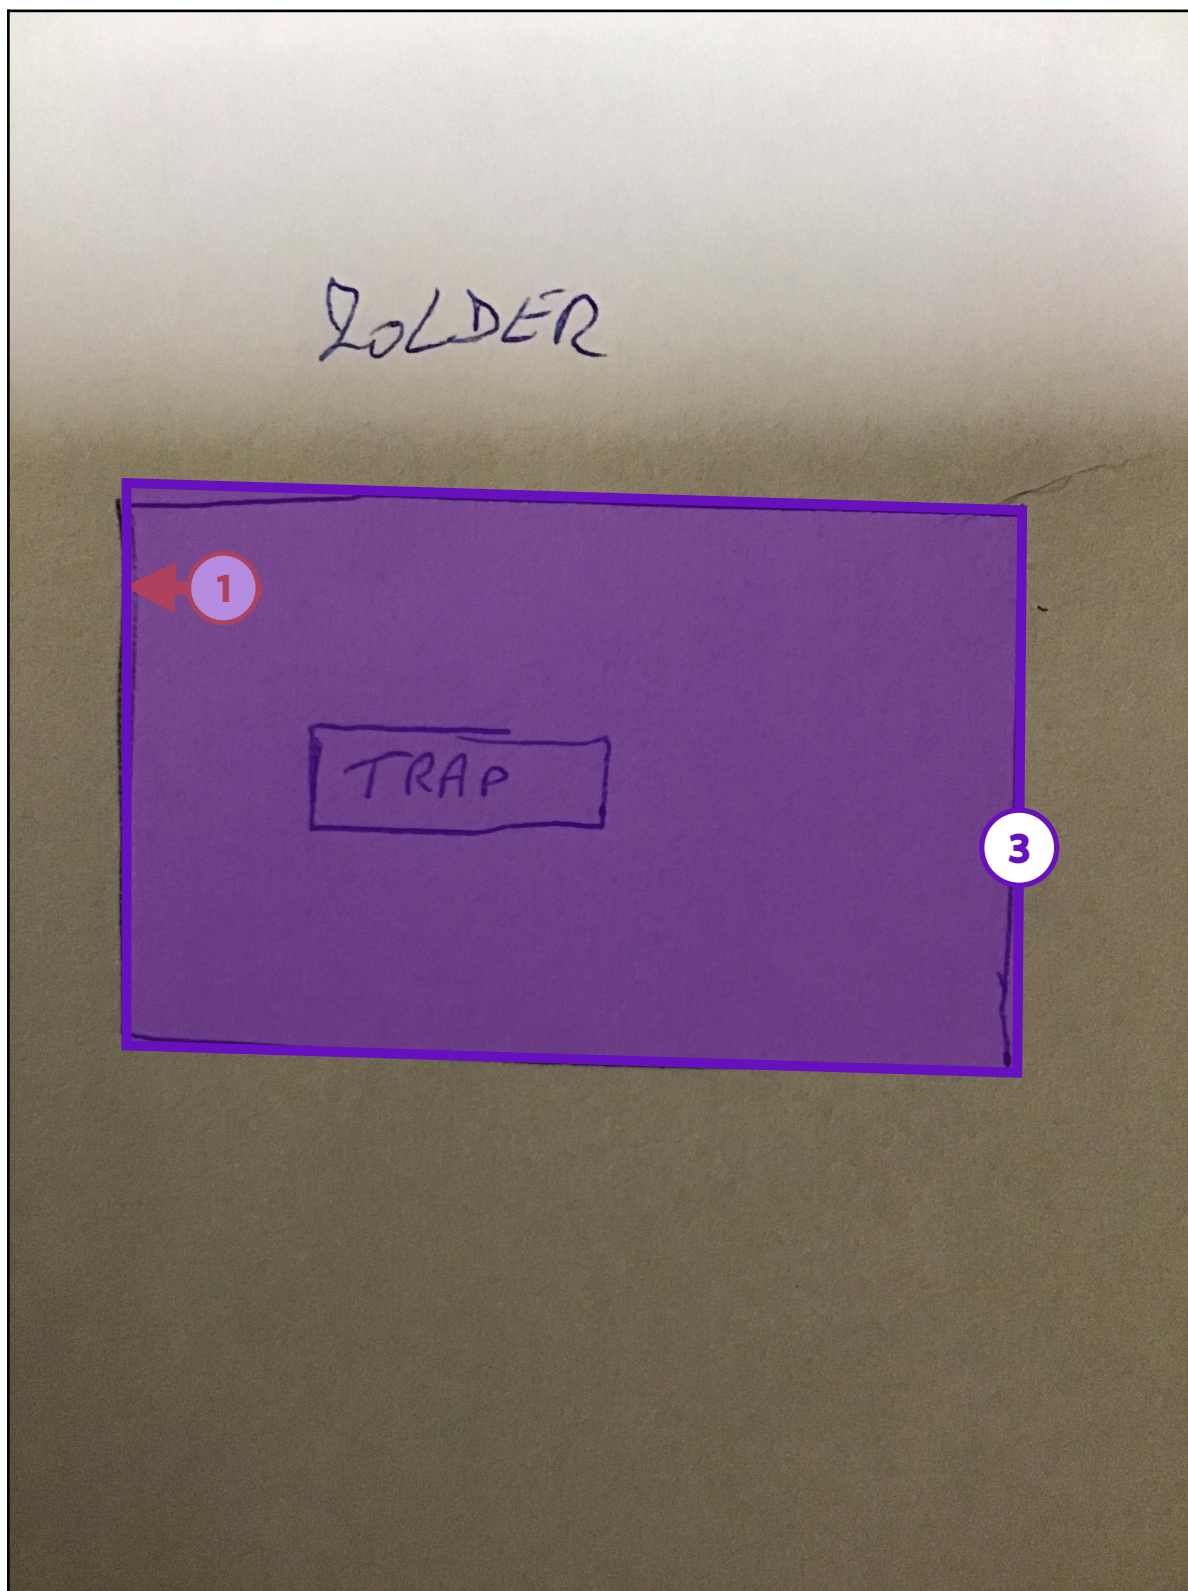
## Plan 1.2: Zolder

1. Elec plaatje	Asbestmateriaal	<a href="#">Verwijderen</a>
3. Uitsluiting	Advies	-

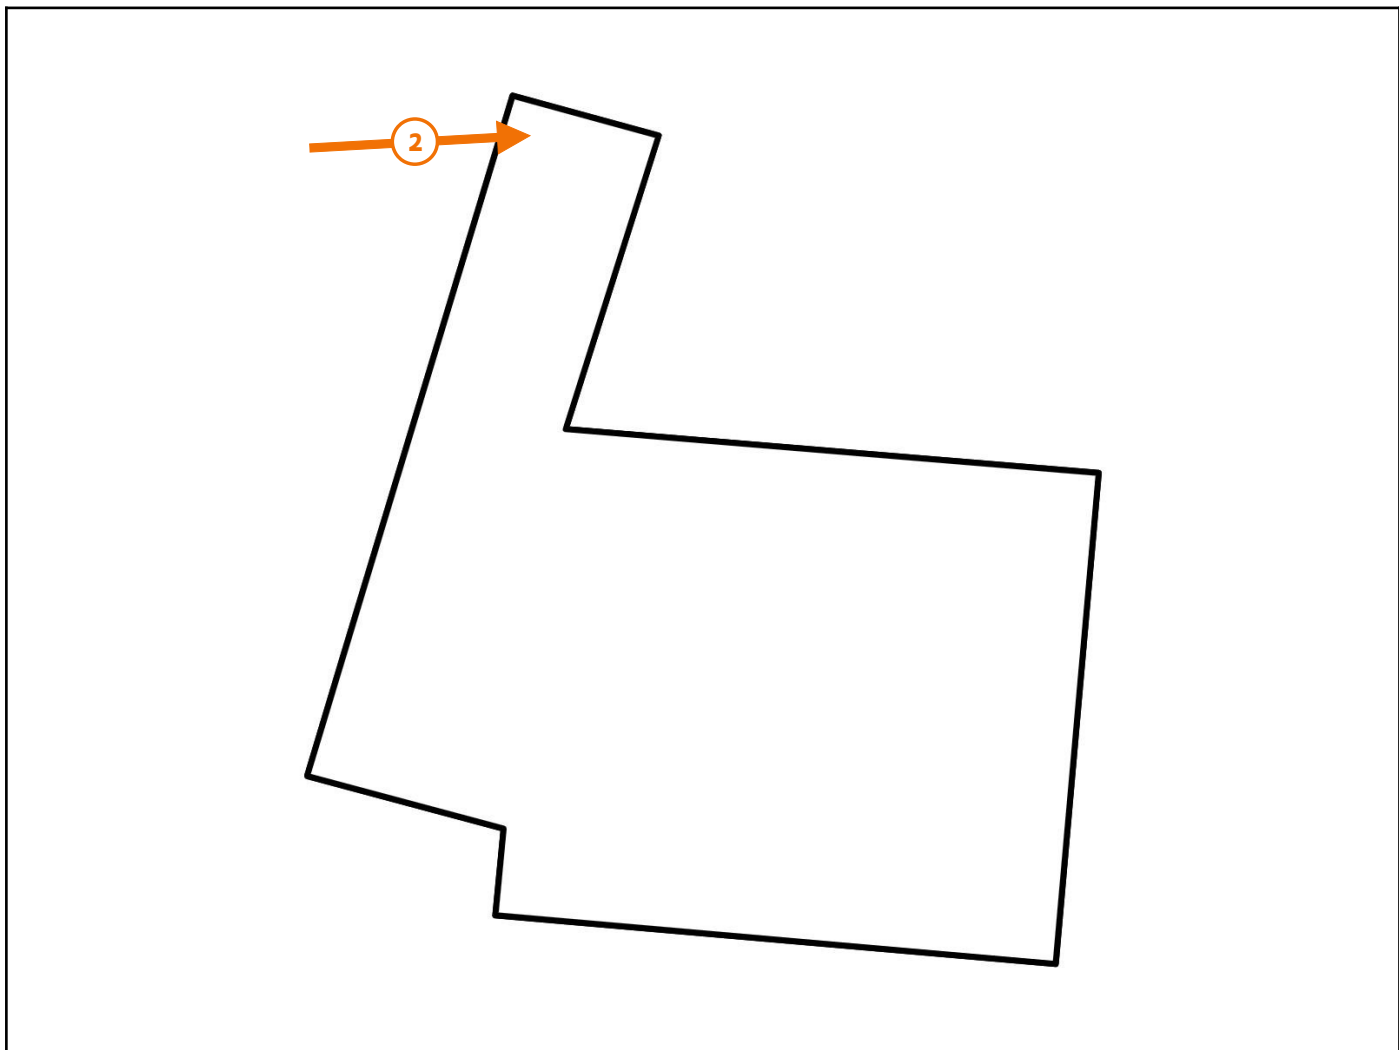
## Plan 1.3: Hoofdgebouw dak

Beschrijving	Type	Actie
2. Schouw	Asbestmateriaal	Maatregelen nemen

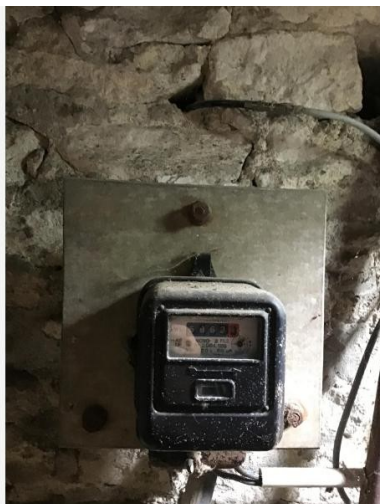
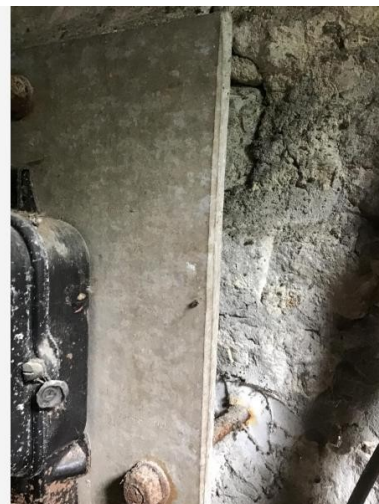
Overzichtsfoto

Detailfoto

Eindbeoordeling materiaalrisico	Verhoogd materiaalrisico en/of verhoogde kans op vezelvrijgave
---------------------------------	--

Gebondenheid	Categorie 1: hechtgebonden in oorsprong
Asbestsoort (vezeltype)	Crocidoliet aanwezig
Asbestconcentratie	Laag (< 50%)

<b>Afschermingsgraad van het gehele materiaal</b>	Geheel of deels (ook) vrij aan de binnenlucht
<b>Toestand van het materiaal</b>	Licht beschadigd, licht verweerd. Intact materiaal type Pical – asbestboard of categorie III 'gebondenheid'

<b>Beschrijving</b>	Elec plaatje
<b>Omgeving</b>	Binnen
<b>Primaire drager</b>	Communicatie en elektrische infrastructuur en uitrusting
<b>Asbestmateriaal</b>	Dak- en gevelbekleding - Plaat
<b>Bindmiddel van asbestmateriaal</b>	Cement
<b>Gebondenheid op basis van bindmiddel</b>	Hecht
<b>Hoeveelheid (oppervlakte - dikte - aantal)</b>	• 0,50 m <sup>2</sup> - 0,50 cm - 1 stuk
<b>Totaal volume</b>	0,003 m <sup>3</sup>
<b>Eenvoudig bereikbaar</b>	Ja
<b>Bevestigingswijze</b>	• Geschroefd
<b>Identificatiemethode</b>	Vaststelling zonder monsternamen
<b>Destructieve handeling voor identificatie</b>	Nee

Verwijderen

- Zorg voor een veilig beheer en verwijder dit asbestmateriaal wanneer het bij werken eenvoudig bereikbaar wordt. Controleer de toestand jaarlijks op wijzigingen.

- Eenvoudige handelingen: mag via doe-het-zelf of door werknemer(s) met opleidingsattest eenvoudige handelingen  
Asbestverdacht

Voor platen voorziet de wet geen verplichting om deze asbestverdachte toepassing te laten verwijderen door een firma met een opleidingsattest eenvoudige handelingen. U mag, in principe, ongeacht beschadigingen of vrije asbestvezels, deze asbesttoepassing zelf verwijderen met inachtneming van de nodige veiligheidsmaatregelen om uzelf en uw omgeving te beschermen. Een beschadigde asbesttoepassing in slechte staat kan makkelijk verder breken of vergruizen. Er komen dan schadelijke asbestvezels vrij die ingeademd kunnen worden.

1. platen mogen niet breken of beschadigd worden (nooit gooien of breken)
2. besproei de platen met speciaal fixeermiddel (per keer +- 5m<sup>2</sup>)
3. bevestiging losmaken d.m.v. klauwhamer met blokje hout eronder of traagdraaiend gereedschap om beschadiging te vermijden
4. platen één voor één losmaken
5. platen één voor één voorzichtig stapelen in een asbestafvalzak (niet breken)
6. met het asbestafval kunt u terecht op het recyclagepark of bij een geregistreerde . asbestinzamelaar.

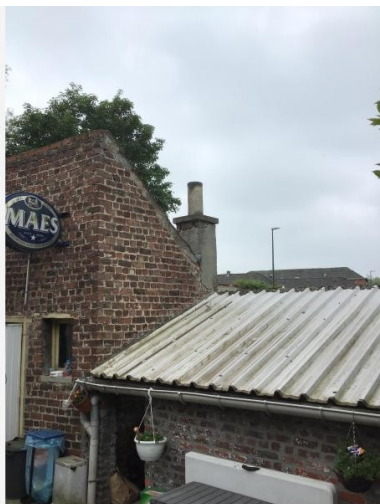
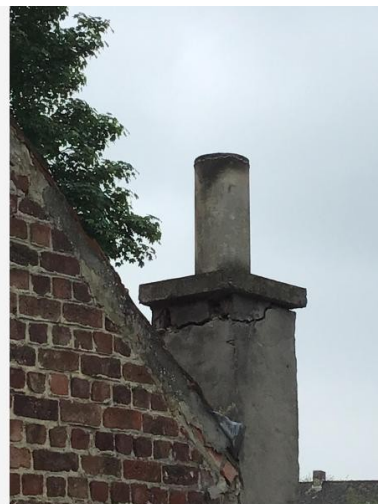
Overzichtsfoto

Detailfoto

Eindbeoordeling materiaalrisico	Verhoogd materiaalrisico en/of verhoogde kans op vezelvrijgave
---------------------------------	--

Gebondenheid	Categorie 1: hechtgebonden in oorsprong
Asbestsoort (vezeltype)	Crocidoliet aanwezig
Asbestconcentratie	Laag (< 50%)
Afschermingsgraad van het gehele materiaal	Geheel of deels vrij aan de buitenlucht
Toestand van het materiaal	Matig beschadigd, matig verweerd

Beschrijving	Schouw
Omgeving	Buiten
Primaire drager	Ruimteverwarming
Asbestmateriaal	Buis, koper, leiding, pijp, doorvoer

<b>Bindmiddel van asbestmateriaal</b>	Cement
<b>Gebondenheid op basis van bindmiddel</b>	Hecht
<b>Hoeveelheid (lengte - omtrek - dikte - aantal)</b>	<ul style="list-style-type: none"> <li>• 1,00 m - 50,00 cm - 1,00 cm - 1 stuk</li> </ul>
<b>Totaal volume</b>	0,005 m <sup>3</sup>
<b>Eenvoudig bereikbaar</b>	<p>Nee</p> <ul style="list-style-type: none"> <li>• Verwijdering tast de bouwkundige integriteit aan.</li> </ul>
<b>Bevestigingswijze</b>	<ul style="list-style-type: none"> <li>• Verlijmd, ingegoten, versmeerd</li> </ul>
<b>Identificatiemethode</b>	Vaststelling zonder monsternamen
<b>Destructieve handeling voor identificatie</b>	Nee

Maatregelen nemen

- Zorg voor een veilig beheer en verwijder dit asbestmateriaal wanneer het bij werken eenvoudig bereikbaar wordt. Controleer de toestand jaarlijks op wijzigingen.

- Eenvoudige handelingen: mag via doe-het-zelf of door werknemer(s) met opleidingsattest eenvoudige handelingen asbestverdacht

Voor een asbestverdacht rookafvoerkanaal voorziet de wet geen verplichting om deze asbestverdachte toepassing te laten verwijderen door een firma met een opleidingsattest eenvoudige handelingen. U mag, in principe, ongeacht beschadigingen of vrije asbestvezels, deze asbesttoepassing zelf verwijderen met inachtneming van de nodige veiligheidsmaatregelen om uzelf en uw omgeving te beschermen. Een beschadigde asbesttoepassing in slechte staat kan makkelijk verder breken of vergruizen. Er komen dan schadelijke asbestvezels vrij die ingeademd kunnen worden.

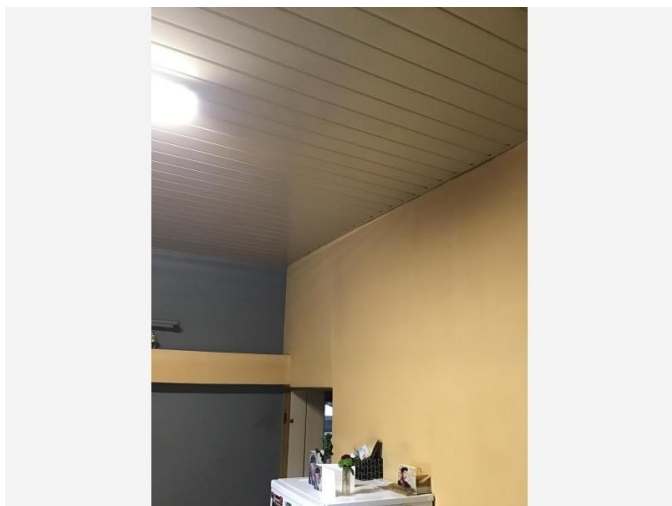
Vrije foto

geen pleisterwerken aanwezig. als er tijdens grondige renovatiewerken toch pleisterwerken vrijkomen blijven deze verdacht tot deze zijn gecontroleerd door een erkend labo.

geen onderdak aanwezig.
