Asbestinventarisatetest

Kammestraat 10/0201, 3071 Kortenber

Attestnummer : 20230117-000131.000

Uitgegeven op : 17.01.2023

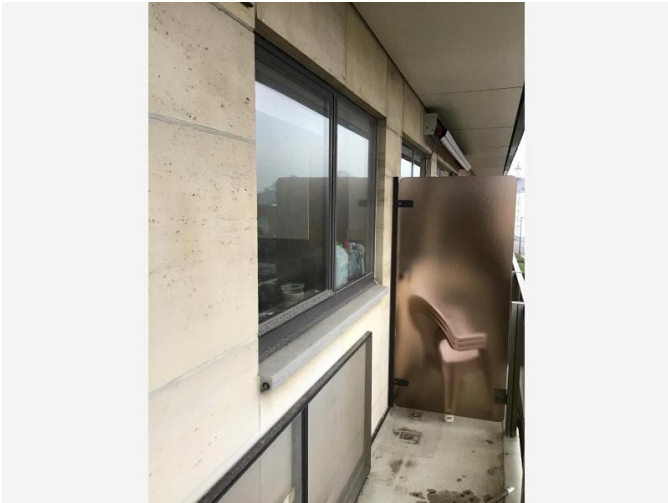
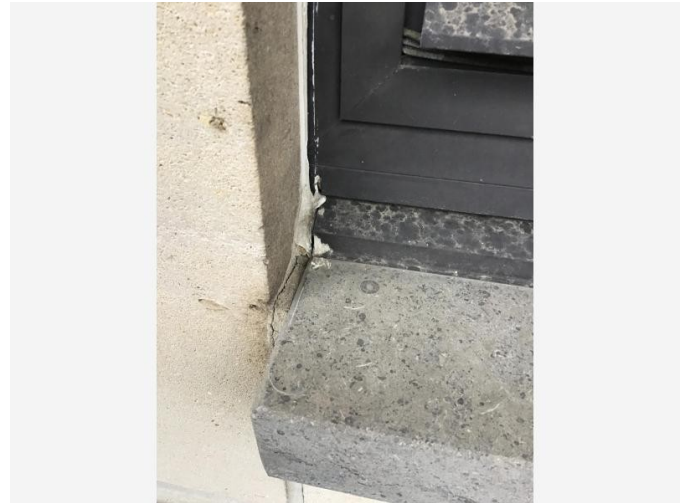
Overzichtsfoto

Detailfoto

Geen asbest

#	Type	Referentie	Resultaat
1.1	Puntmonster	Mastiek	Geen asbest

Beschrijving	Mastiek raam
Omgeving	Buiten
Primaire drager	Wand buitenschil
Bindmiddel van materiaal	Kitten, mastiek, pasta

Gebondenheid op basis van bindmiddel	Hecht
Hoeveelheid (gewicht - aantal)	• 3,00 kg - 1 stuk
Totaal gewicht	3,00 kg
Identificatiemethode	Vaststelling met monstername
Destructieve handeling voor identificatie	Nee
