Asbestinventarisatetest

Zwaluwenlaan 17/71, 8300 Knokke-Heist

Attestnummer : 20231226-000121.001

Uitgegeven op : 26.12.2023

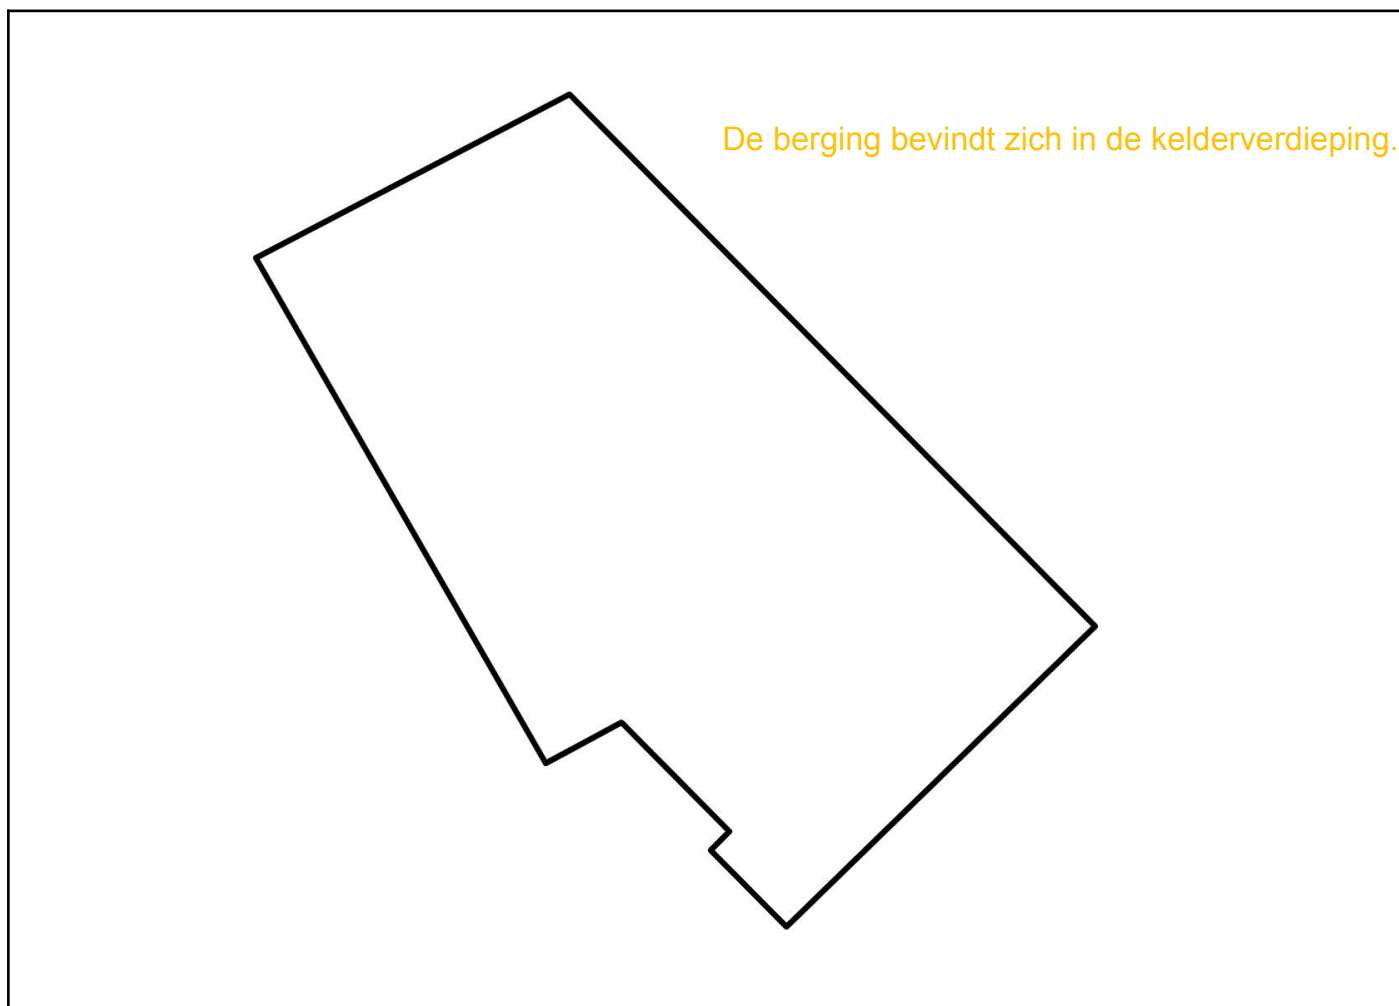
Plan 1.1: Hoofdgebouw plan

Beschrijving	Type	Actie
3. berging	Advies	-

Er zijn geen asbestverdachte materialen teruggevonden in de berging.

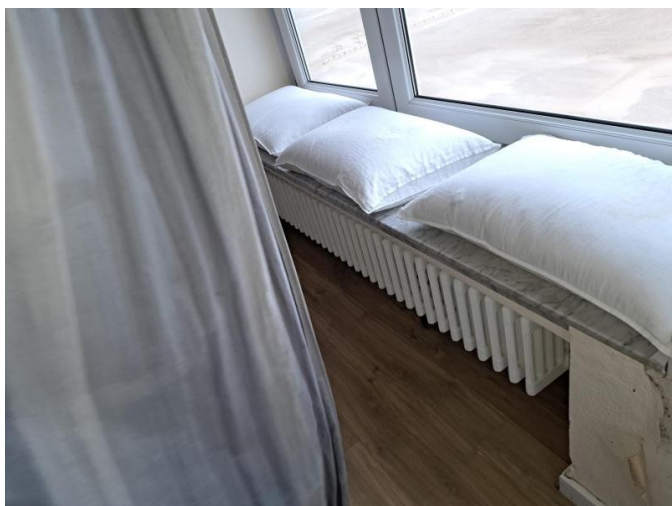
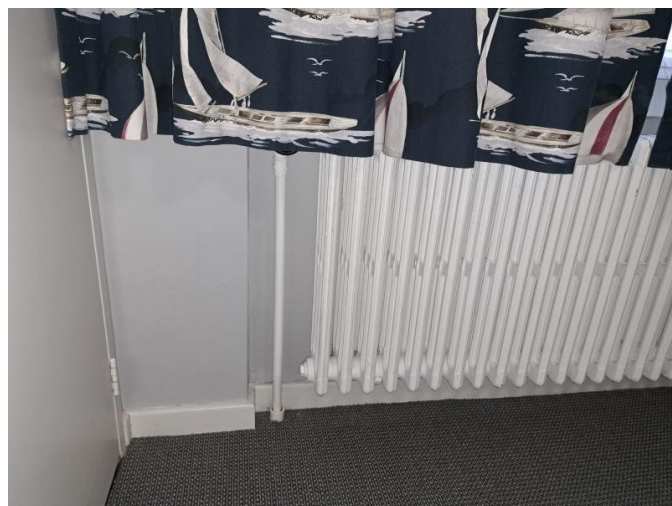
Het asbestmateriaal valt onder de mijlpaal van 2040.

Eindbeoordeling materiaalrisico	Verhoogd materiaalrisico en/of verhoogde kans op vezelvrijgave
---------------------------------	--

Gebondenheid	Categorie 2: niet-hechtgebonden met matrix
Asbestsoort (vezeltype)	Alleen chrysotiel
Asbestconcentratie	Hoog ($\geq 50\%$)
Afschermingsgraad van het gehele materiaal	Geheel of deels (ook) vrij aan de binnenlucht
Toestand van het materiaal	Licht beschadigd, licht verweerd. Intact materiaal type Pical – asbestboard of categorie III 'gebondenheid'

Beschrijving	gietijzeren radiatoren
Omgeving	Binnen
Primaire drager	HVAC infrastructuur en uitrusting
Asbestmateriaal	Pakking, dichting
Bindmiddel van asbestmateriaal	Karton - papier - viltachtig
Gebondenheid op basis van bindmiddel	Niet-hechtgebonden
Hoeveelheid (gewicht - aantal)	<ul style="list-style-type: none">• 0,50 kg - 1 stuk
Totaal gewicht	0,50 kg
Eenvoudig bereikbaar	Ja
Bevestigingswijze	<ul style="list-style-type: none">• Geklemd
Identificatiemethode	Vaststelling zonder monsternamen

Verwijderen

- Zorg voor een veilig beheer. Vermijd het beschadigen van het asbestmateriaal. Controleer de toestand jaarlijks op wijzigingen.

- Eenvoudige handelingen: mag via doe-het-zelf of door werknemer(s) met opleidingsattest eenvoudige handelingen
Deze radiator kan met eenvoudige handelingen verwijderd worden door een doe-het-zelver of een professional die beschikt over het opleidingsattest 'Asbestverwijdering eenvoudige handelingen'. Bij het verwijderen moet steeds rekening worden gehouden met alle milieu- en veiligheidsvoorschriften.

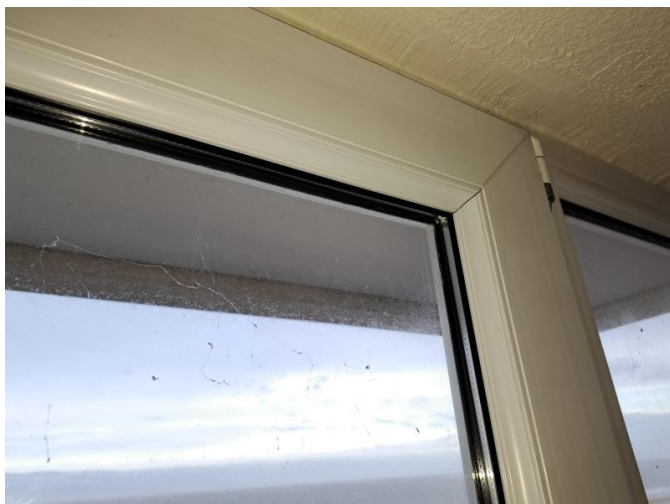
Vrije foto

de ramen zijn vervangen. Het dichtingsmateriaal is mee vervangen en niet asbestverdacht.

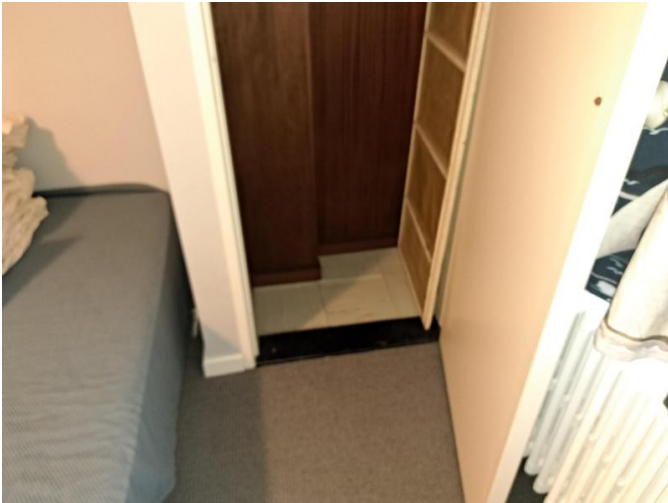
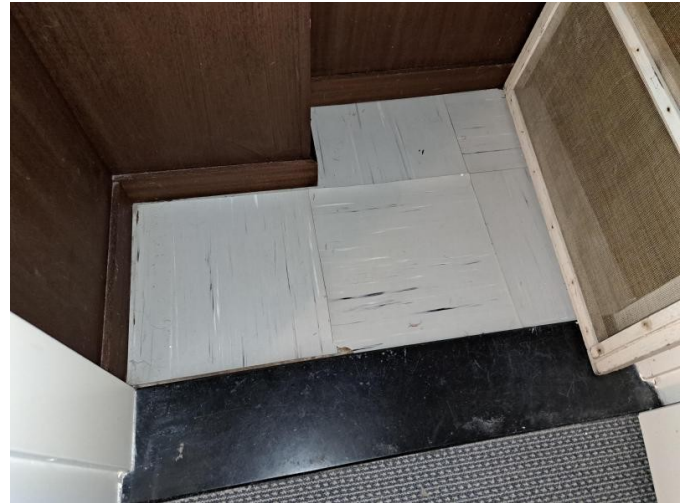
Fiche 5: Vloerbekleding

Geen asbest

#	Type	Referentie	Resultaat
5.1	Puntmonster	ID 2	Geen asbest

Beschrijving	Vloerbekleding
Omgeving	Binnen
Primaire drager	Vloer
Bindmiddel van materiaal	Karton - papier - viltachtig

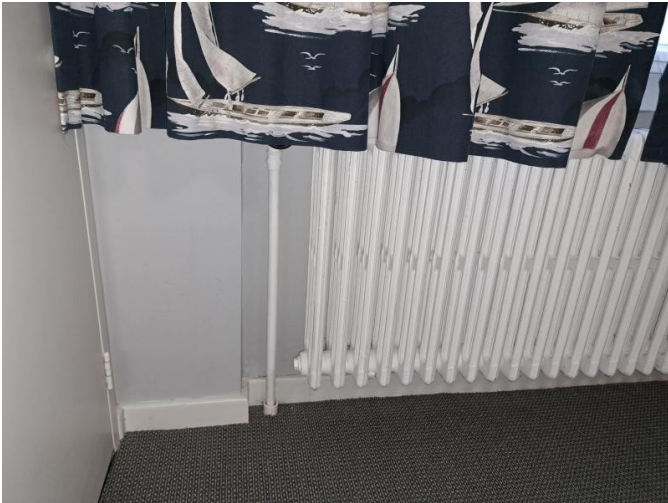
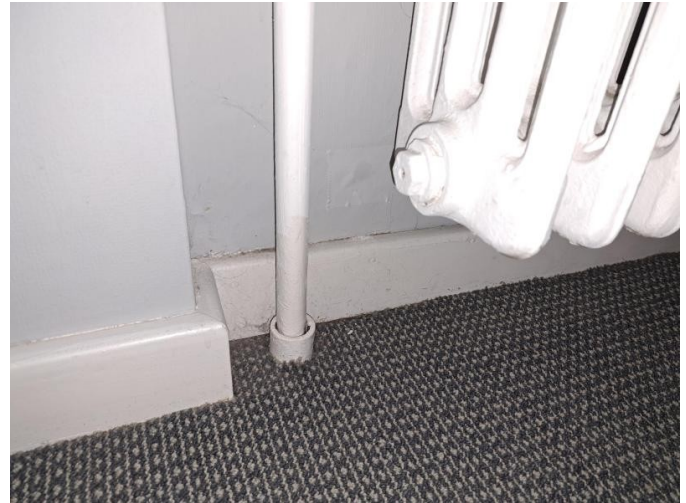
Fiche 6: Pleisterwerk muur

Geen asbest

#	Type	Referentie	Resultaat
6.1	Mengmonster	ID 1	Geen asbest

Beschrijving	Pleisterwerk muur
Omgeving	Binnen
Primaire drager	Binnenwand
Bindmiddel van materiaal	Gips - kalk
