# Asbestinventarisatetest

Esdoornlaan 11, 1820 Steenokkerzeel

Attestnummer : 20230928-000312.000

Uitgegeven op : 28.09.2023

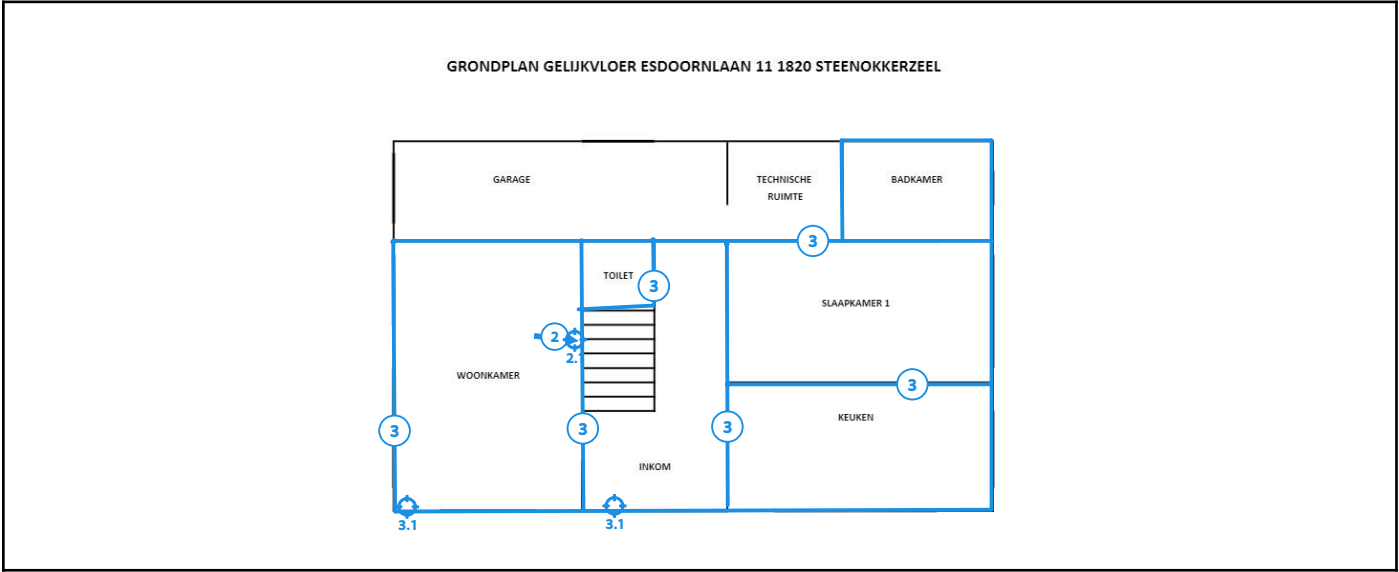
# Plan 1.1: Verdiep 0

| Beschrijving | Type | Actie |
|---|---|---|
| 2. koord | Geen asbest | - |
| 3. pleisterwerk wand | Geen asbest | - |

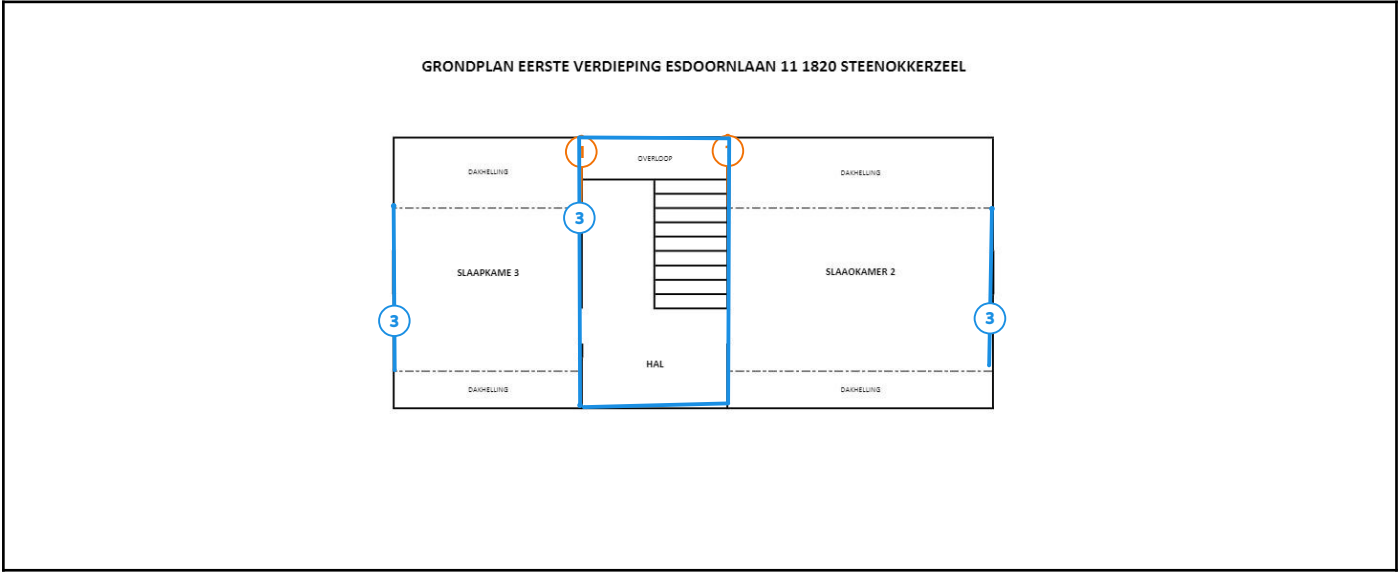
# Plan 1.2: Verdiep 1

| Beschrijving | Type | Actie |
|---|---|---|
| 1. leien | Asbestmateriaal | Verwijderen |
| 3. pleisterwerk wand | Geen asbest | - |

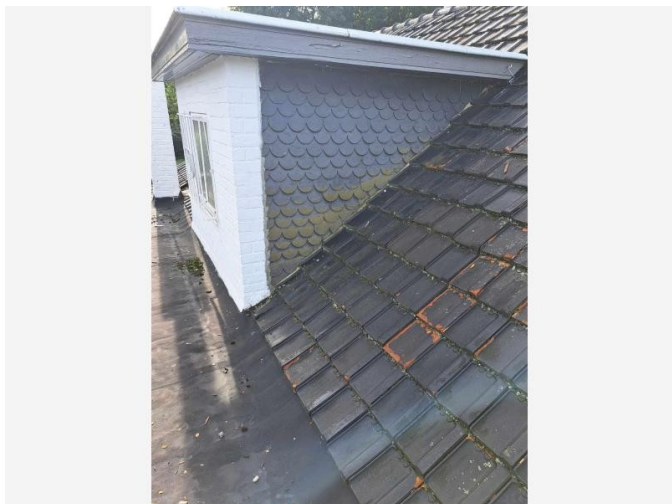
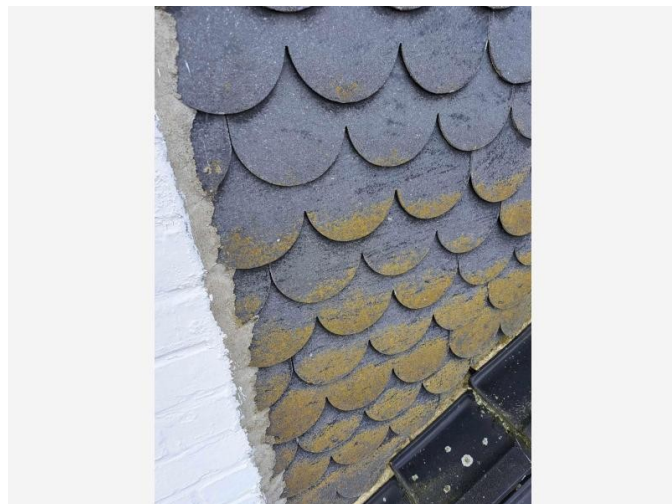
Overzichtsfoto

Detailfoto

Het asbestmateriaal valt onder de mijlpaal van 2034.

| Eindbeoordeling materiaalisico | Laag materiaalisico en/of verlaagde kans op vezelvrijgave |

| Asbestsoort (vezeltype) | Crocidoliet aanwezig |
| Asbestconcentratie | Laag (< 50%) |
| Toestand van het materiaal | Licht beschadigd, licht verweerd. Intact materiaal type Pical – asbestboard of categorie III 'gebondenheid' |

| Beschrijving | leien |
| Asbestmateriaal | Dak- en gevelbekleding - Lei, shingle |

Verwijderen

- Verwijder dit asbestmateriaal zo snel mogelijk. Volg de toestand goed op.

- Eenvoudige handelingen: mag via doe-het-zelf of door werknemer(s) met opleidingsattest eenvoudige handelingen  
Mag via doe het zelf

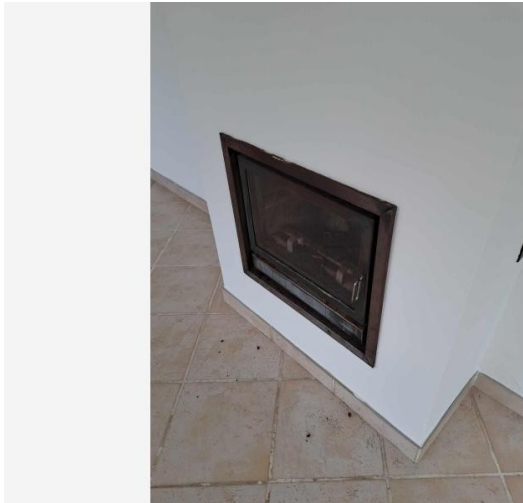
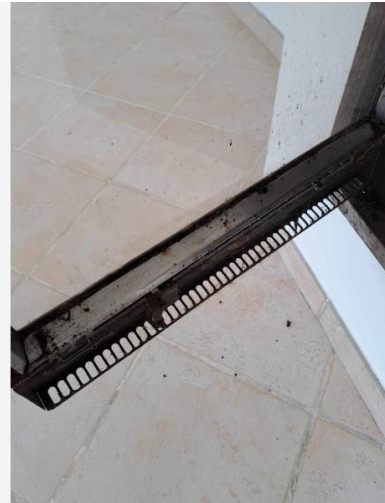
Overzichtsfoto

Detailfoto

Geen asbest

| # | Type | Referentie | Resultaat |
|---|---|---|---|
| 2.1 | Puntmonster | M02 | Geen asbest |

| Beschrijving | koord |

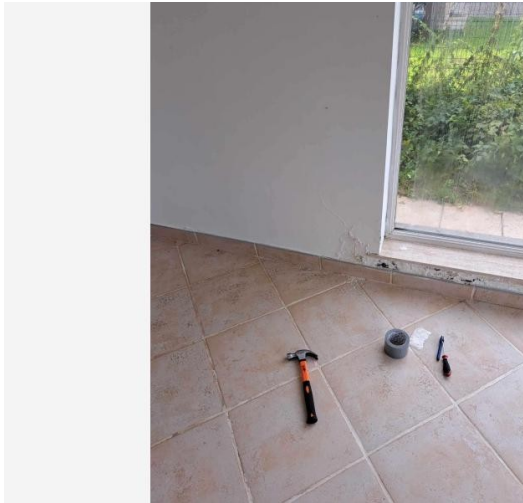
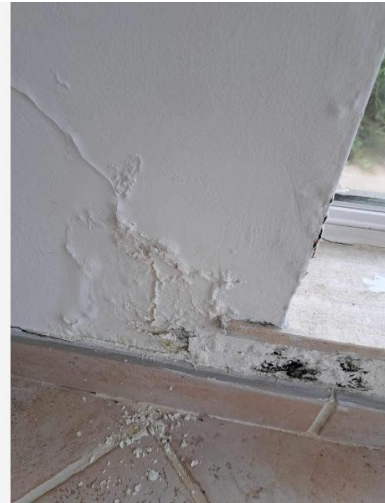
## Fiche 3: pleisterwerk wand

Overzichtsfoto

Detailfoto

Geen asbest

| # | Type | Referentie | Resultaat |
|---|---|---|---|
| 3.1 | Mengmonster | MM01 | Geen asbest |

| Beschrijving | pleisterwerk wand |
