Keuringsverslag van een elektrische laagspanning- en zeer lage spanningsinstallatie

NIET CONFORM

Datum keuring: 06/08/2024

Straatnaam Vlasbloemstraat
Huisnummer 21
Busnummer
Postcode 9100
Gemeente Sint-Niklaas
Land België

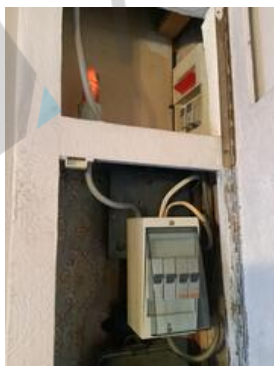
Afbeelding schakel- en verdeelbord:

15.01 Het verdeelbord is niet makkelijk toegankelijk. (Boek 1 Onderafdeling 5.3.5.1.C.)

15.02 De aanduiding van de stroomkringen en/of apparatuur, aansluitklemmen, enz dient aangebracht of vervolledigd te worden. (Boek 1 Onderafdeling 3.1.3.1. en 3.1.3.3.A. en 5.1.6.1)

15.09 De genaakbare, naakte onder spanning staande delen zijn onvoldoende afgeschermd. (Boek 1 Afdeling 5.1.4. en 4.2.2.3.)

15.10 Niet gebruikte invoeringen van het verdeelbord zijn niet correct of onvoldoende afgedicht. (Boek 1 Afdeling 5.1.4. en 4.2.2.3.)

15.13 De nominale spanning dient duidelijk vermeld te worden op een oordeelkundig gekozen plaats. (Boek 1 Onderafdeling 3.1.3.3.)

15.15 De toegankelijkheid van het schakelbord is te verbeteren. (Boek 1 Onderafdeling 5.3.5.1.C.)
