Asbestinventarisatetest

Groteweg 166, 9500 Geraardsbergen

Attestnummer : 20231022-000226.000

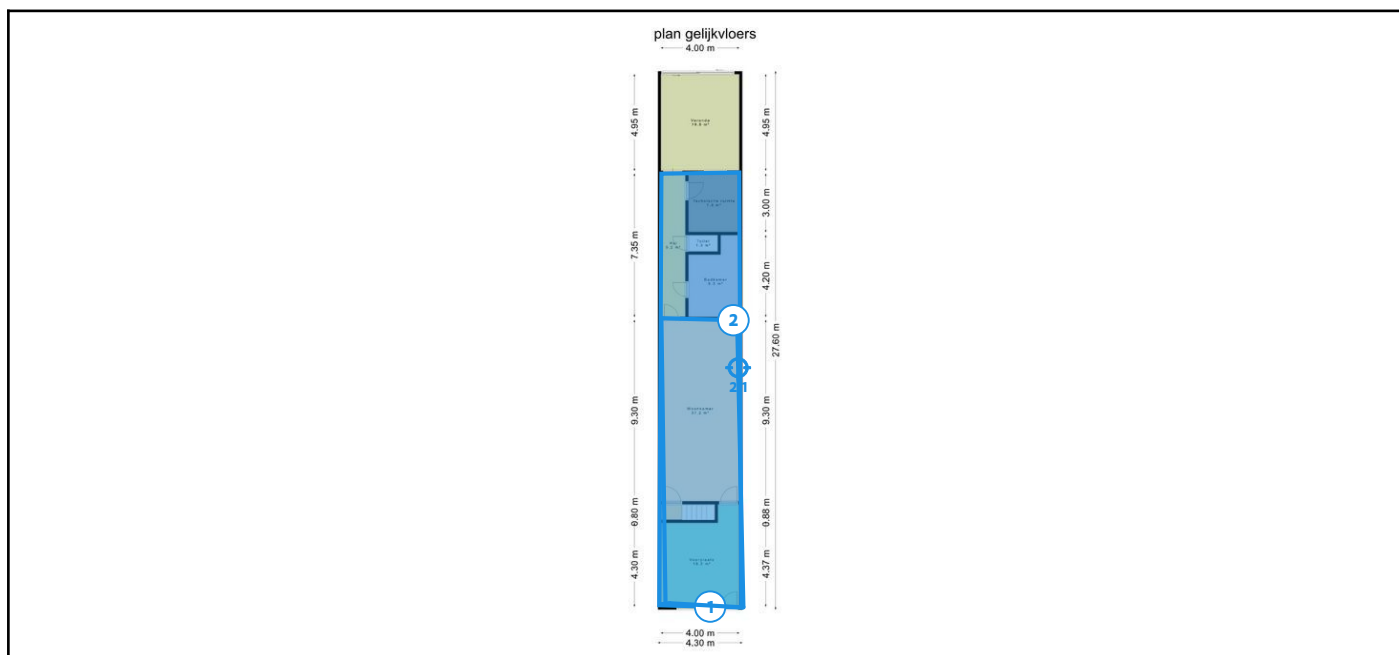
Plan 1.1: Plan gelijkvloers 2D

Beschrijving	Type	Actie
1. Pleisterwerk - plafond	Geen asbest	-
2. Pleisterwerk - MUUR	Geen asbest	-
2.1 Code: MM01-Muur	Mengmonster	-

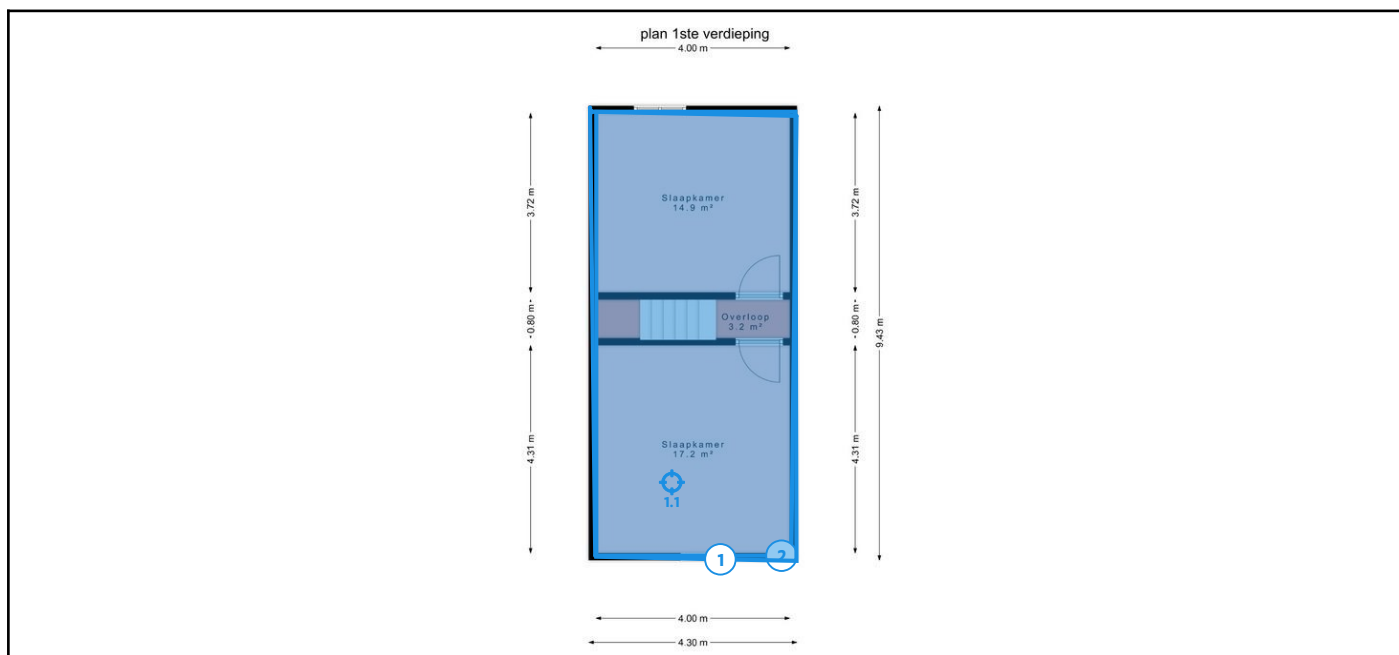
Plan 1.2: Plan 1ste verdieping 2D

Beschrijving	Type	Actie
1. Pleisterwerk - plafond	Geen asbest	-
1.1 Code: MM02	Mengmonster	-
2. Pleisterwerk - MUUR	Geen asbest	-

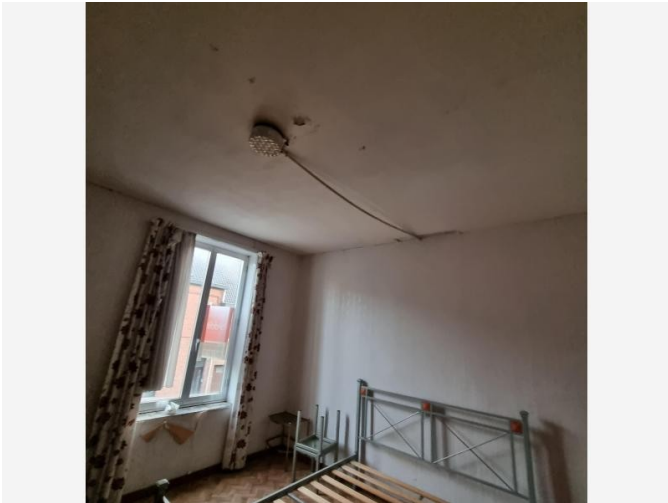
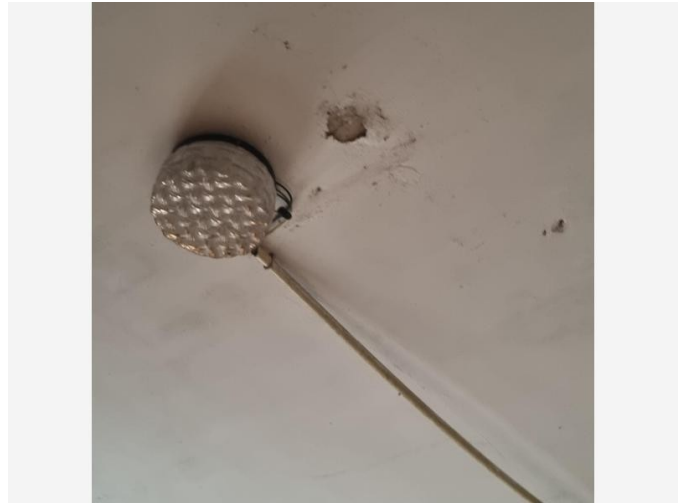
Geen asbest

#	Type	Referentie	Resultaat
1.1	Mengmonster	MM02	Geen asbest

Beschrijving	Pleisterwerk - plafond
Omgeving	Binnen
Primaire drager	Binnenwand

Bindmiddel van materiaal	Gips - kalk
Gebondenheid op basis van bindmiddel	Niet-hechtgebonden
Hoeveelheid (oppervlakte - dikte - aantal)	• 80,00 m ² - 0,48 cm - 1 stuk
Totaal volume	0,384 m ³
Identificatiemethode	Vaststelling met monstername
Destructieve handeling voor identificatie	Nee

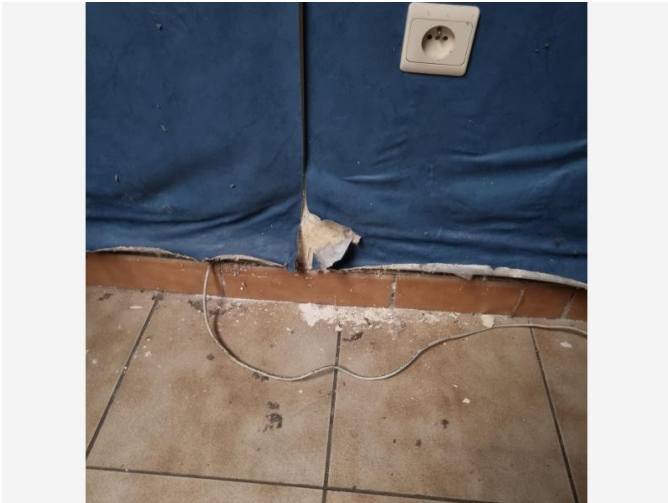
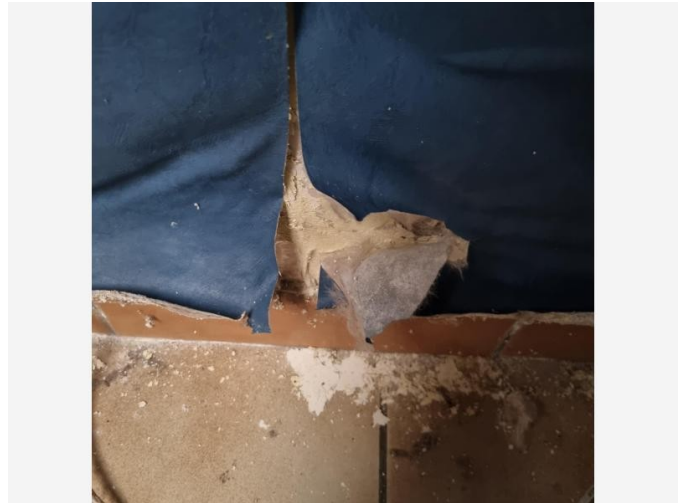
Geen asbest

#	Type	Referentie	Resultaat
2.1	Mengmonster	MM01-Muur	Geen asbest

Beschrijving	Pleisterwerk - MUUR
Omgeving	Binnen
Primaire drager	Binnenwand

Bindmiddel van materiaal	Gips - kalk
Gebondenheid op basis van bindmiddel	Niet-hechtgebonden
Hoeveelheid (oppervlakte - dikte - aantal)	• 110,00 m ² - 0,50 cm - 1 stuk
Totaal volume	0,55 m ³
Identificatiemethode	Vaststelling met monstername
Destructieve handeling voor identificatie	Nee
