# Asbestinventarisatetest

Rusthofplein 7, 3800 Sint-Truiden

Attestnummer : 20231103-000118.000

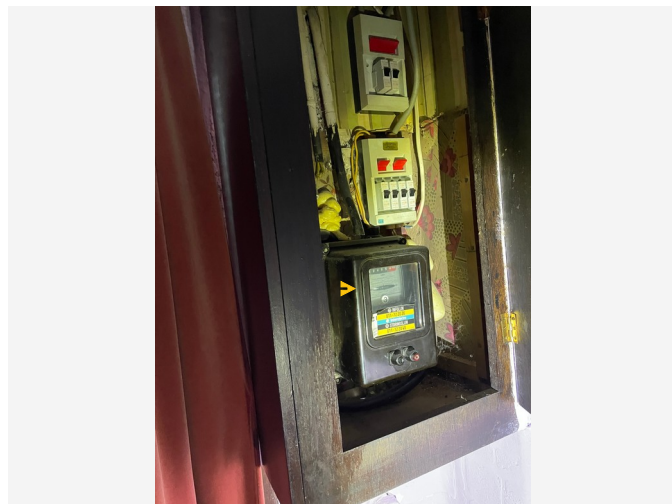
Overzichtsfoto

Detailfoto

Eindbeoordeling materiaalisico	Laag materiaalisico en/of verlaagde kans op vezelvrijgave
--------------------------------	---

Gebondenheid	Categorie 1: hechtgebonden in oorsprong
Asbestsoort (vezeltype)	Crocidoliet aanwezig
Asbestconcentratie	Laag (< 50%)
Afschermingsgraad van het gehele materiaal	Geheel of deels (ook) vrij aan de binnenlucht
Toestand van het materiaal	Onbeschadigd, niet verweerd

Beschrijving	bakeliet materiaal
Omgeving	Binnen
Primaire drager	Binnenwand
Asbestmateriaal	Plaat, paneel, tablet - Type Bakeliet
Bindmiddel van asbestmateriaal	Kunststof of -hars
Gebondenheid op basis van bindmiddel	Hecht
Hoeveelheid (oppervlakte - dikte - aantal)	• 0,20 m <sup>2</sup> - 2,00 cm - 1 stuk
Totaal volume	0,004 m <sup>3</sup>
Eenvoudig bereikbaar	Ja

<b>Bevestigingswijze</b>	<ul style="list-style-type: none"><li>• Geschroefd</li></ul>
<b>Identificatiemethode</b>	Vaststelling zonder monstername
<b>Destructieve handeling voor identificatie</b>	Nee
<b>Opmerking</b>	Bakeliet meter.

Het asbestmateriaal valt onder de mijlpaal van 2040.

Zorgvuldig beheren

- Zorg voor een veilig beheer. Vermijd het beschadigen van het asbestmateriaal. Controleer de toestand jaarlijks op wijzigingen.

- Eenvoudige handelingen: mag via doe-het-zelf of door werknemer(s) met opleidingsattest eenvoudige handelingen  
Verwijder dit materiaal bij renovatie.  
Gebruik FFP3-mondmasker, handschoenen, overall.  
Materiaal niet gooien of breken.  
Kijk op [www.Limburg.net](http://www.Limburg.net) – asbest voor mogelijkheden en hulpmaatregelen van de overheid.

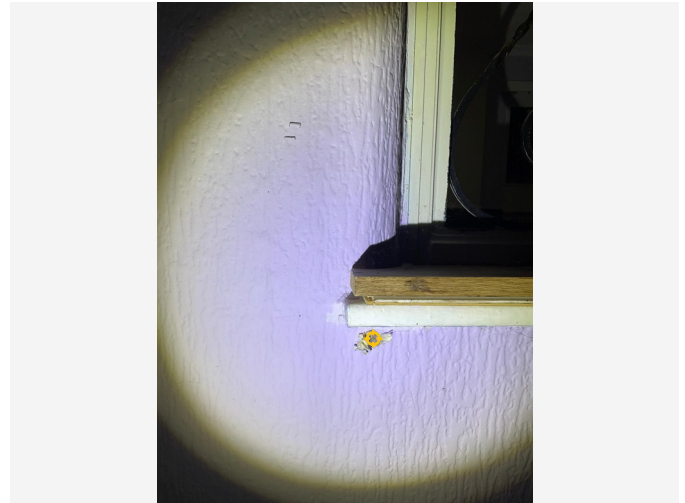
## Fiche 4: pleister wand

Geen asbest

#	Type	Referentie	Resultaat
4.1	Mengmonster	23-9339-178-M01	Geen asbest

Beschrijving	pleister wand
Omgeving	Binnen
Primaire drager	Binnenwand
Bindmiddel van materiaal	Gips - kalk

<b>Gebondenheid op basis van bindmiddel</b>	Niet-hechtgebonden
<b>Hoeveelheid (oppervlakte - dikte - aantal)</b>	<ul style="list-style-type: none"> <li>• 38,00 m<sup>2</sup> - 1,00 cm - 1 stuk</li> </ul>
<b>Totaal volume</b>	0,38 m <sup>3</sup>
<b>Identificatiemethode</b>	Vaststelling met monstername
<b>Destructieve handeling voor identificatie</b>	Nee
<b>Opmerking</b>	<p>Mengstaal van de woonkamer voorzijde, de woonkamer, grenzend aan de keuken en de slaapkamer.</p> <p>Overige wanden (evenals plafonds) bestaan uit plaatmateriaal of gyproc, niet asbest-verdacht.</p>
