Asbestinventarisatetest

Ziekerenweg 28, 3800 Sint-Truiden

Attestnummer : 20231221-000270.000

Uitgegeven op : 21.12.2023

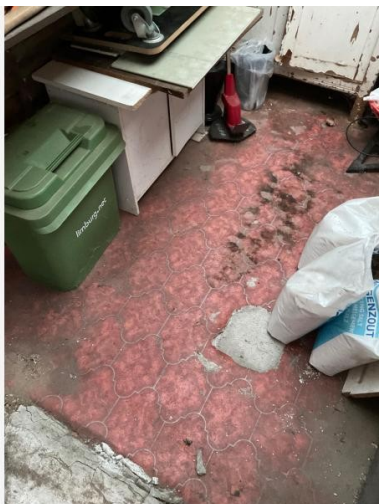
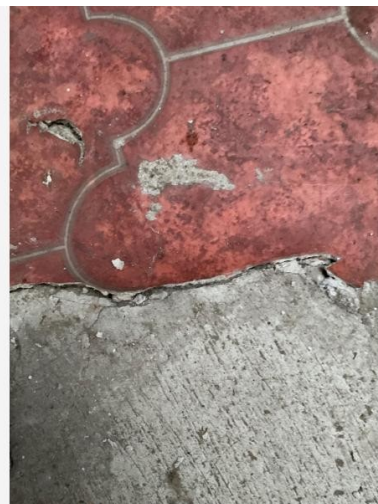
Eindbeoordeling materiaalrisico	Hoog materiaalrisico en/of hoge kans op vezelvrijgave
---------------------------------	---

Gebondenheid	Categorie 2: niet-hechtgebonden met matrix
Asbestsoort (vezeltype)	Alleen chrysotiel
Asbestconcentratie	Hoog ($\geq 50\%$)
Afschermingsgraad van het gehele materiaal	Geheel of deels (ook) vrij aan binnenluchtstromen
Toestand van het materiaal	Zwaar beschadigd, zwaar verweerd

#	Type	Referentie	Resultaat
1.1	Puntmonster	PM01	Chrysotiel

Beschrijving	Vinyl berging
Omgeving	Binnen

Primaire drager	Vloer
Asbestmateriaal	Prefab - afwerking - Vloerzeil
Bindmiddel van asbestmateriaal	Karton - papier - viltachtig
Gebondenheid op basis van bindmiddel	Niet-hechtgebonden
Hoeveelheid (oppervlakte - aantal)	<ul style="list-style-type: none"> • 5,00 m² - 1 stuk
Totale oppervlakte	5,00 m ²
Eenvoudig bereikbaar	Ja
Bevestigingswijze	<ul style="list-style-type: none"> • Los (al dan niet bedekt)
Identificatiemethode	Vaststelling met monstername
Destructieve handeling voor identificatie	Nee

Dringend verwijderen

- Zorg voor een veilig beheer. Vermijd het beschadigen van het asbestmateriaal. Controleer de toestand jaarlijks op wijzigingen.
- Sluit de ruimte luchtdicht af en vermijd het betreden van de ruimte.
- Scherm in afwachting van verwijdering het asbestmateriaal af van luchtstromingen en verstoring: bijvoorbeeld door het te verpakken, te fixeren, af te dekken, signalisatie - afbakening aan te brengen, ...
- Zorg voor een veilig beheer en verwijder dit asbestmateriaal wanneer het bij werken eenvoudig bereikbaar wordt. Controleer de toestand jaarlijks op wijzigingen.
- Verwijder dit asbestmateriaal zo snel mogelijk. Volg de toestand goed op.

- Hermetische zone (erkend asbestverwijderaar)
"Risicovolle asbesttoepassingen mogen enkel door erkende asbestverwijderaars verwijderd worden. Zij werken volgens strikte veiligheidsprocedures. De verwijdering van minder risicovolle asbesttoepassingen mag ook via de methodiek van 'eenvoudige handelingen' door een aannemer of zelfstandige.

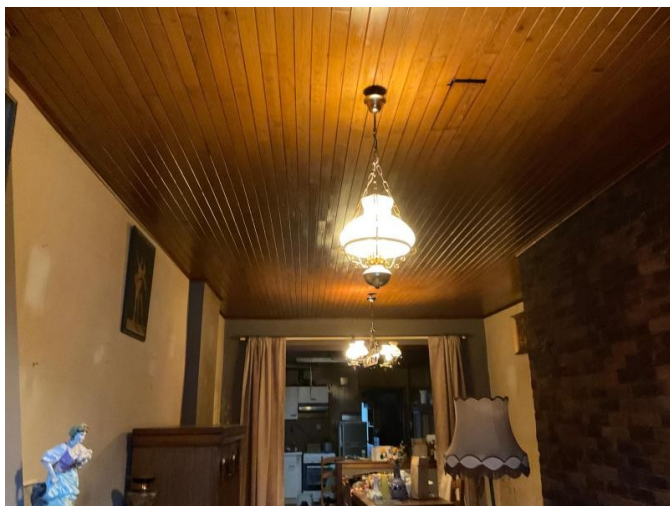
Vrije foto

Niet inspecteerbaar achter valse muren en plafonds.

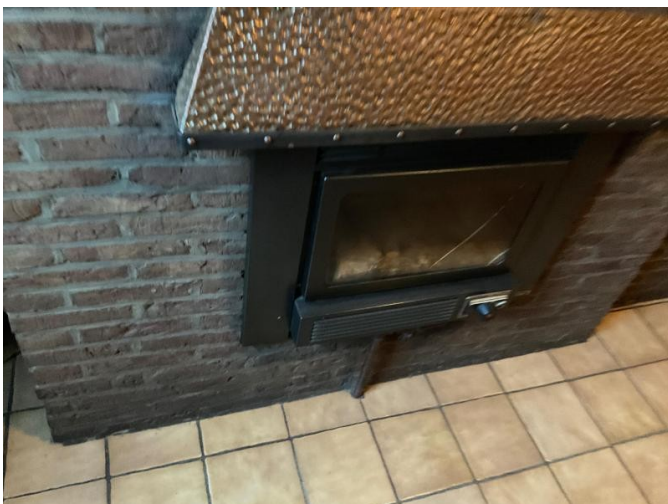
Vrije foto

Oude verwarmingselementen kunnen mogelijk asbest bevatten.

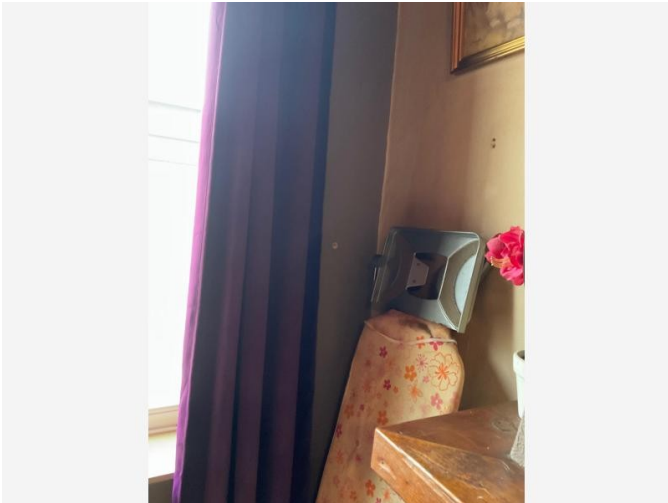
Fiche 4: Pleister muur

Geen asbest

#	Type	Referentie	Resultaat
4.1	Mengmonster	MM01	Geen asbest

Beschrijving	Pleister muur
Omgeving	Binnen
Primaire drager	Binnenwand

Bindmiddel van materiaal	Gips - kalk
Gebondenheid op basis van bindmiddel	Niet-hechtgebonden
Hoeveelheid (oppervlakte - dikte - aantal)	• 40,00 m ² - 1,00 cm - 1 stuk
Totaal volume	0,40 m ³
Identificatiemethode	Vaststelling met monstername
Destructieve handeling voor identificatie	Nee

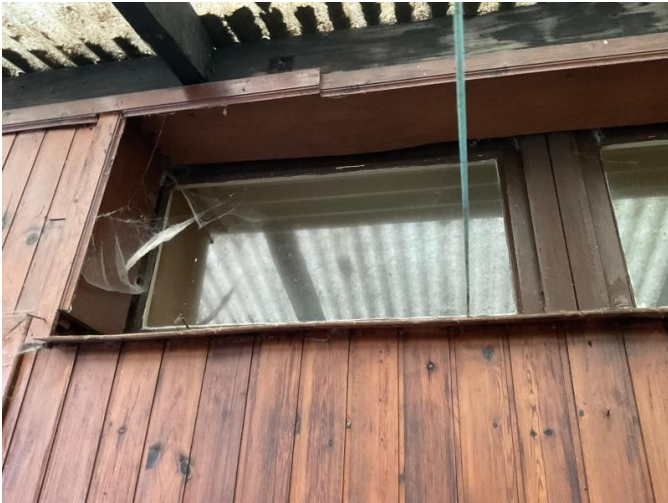
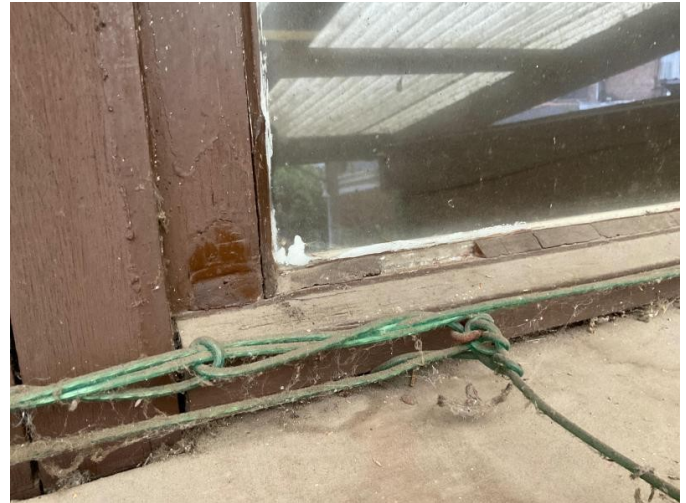
Fiche 5: Mastiek ramen

Geen asbest

#	Type	Referentie	Resultaat
5.1	Puntmonster	PM03	Geen asbest

Beschrijving	Mastiek ramen
Omgeving	Buiten
Primaire drager	Wandopening verticaal (raam, deur, ...)

Bindmiddel van materiaal	Kitten, mastiek, pasta
Gebondenheid op basis van bindmiddel	Hecht
Hoeveelheid (gewicht - aantal)	• 1,50 kg - 1 stuk
Totaal gewicht	1,50 kg
Identificatiemethode	Vaststelling met monstername
Destructieve handeling voor identificatie	Nee
