Asbestinventarisatetest

44038A0746/00M004

Attestnummer : 20240403-000086.002

Asbestveilig

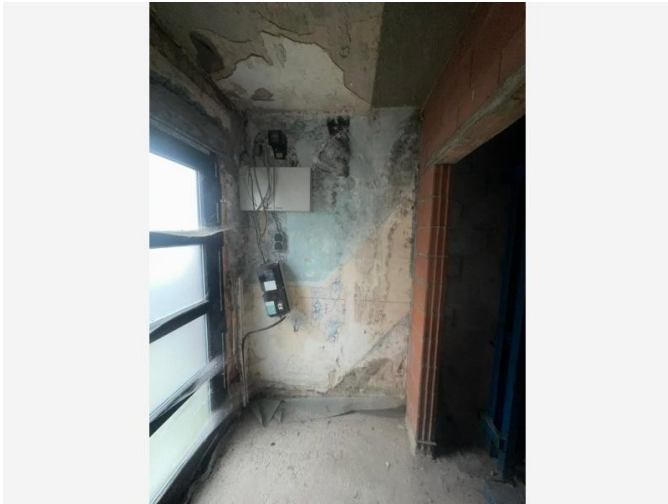
Overzichtsfoto

Detailfoto

Het asbestmateriaal valt onder de mijlpaal van 2040.

Eindbeoordeling materiaalrisico	Laag materiaalrisico en/of verlaagde kans op vezelvrijgave
---------------------------------	--

Gebondenheid	Categorie 1: hechtgebonden in oorsprong
Asbestsoort (vezeltype)	Crocidoliet aanwezig
Asbestconcentratie	Laag (< 50%)
Afschermingsgraad van het gehele materiaal	Geheel of deels (ook) vrij aan de binnenlucht
Toestand van het materiaal	Onbeschadigd, niet verweerd

Beschrijving	Bakeliet toepassingen
Omgeving	Binnen
Primaire drager	Binnenwand
Asbestmateriaal	Plaat, paneel, tablet - Type Bakeliet
Bindmiddel van asbestmateriaal	Kunststof of -hars
Gebondenheid op basis van bindmiddel	Hecht
Hoeveelheid (oppervlakte - dikte - aantal)	• 0,10 m ² - 0,30 cm - 1 stuk
Totaal volume	< 0,001 m ³
Eenvoudig bereikbaar	Ja
Bevestigingswijze	• Geschroefd
Identificatiemethode	Vaststelling zonder monsternamen

Zorgvuldig beheren

- Zorg voor een veilig beheer. Vermijd het beschadigen van het asbestmateriaal. Controleer de toestand jaarlijks op wijzigingen.

- Eenvoudige handelingen: mag via doe-het-zelf of door werknemer(s) met opleidingsattest eenvoudige handelingen
De energieleverancier zal deze in de toekomst vervangen en als asbesthoudend materiaal behandelen .

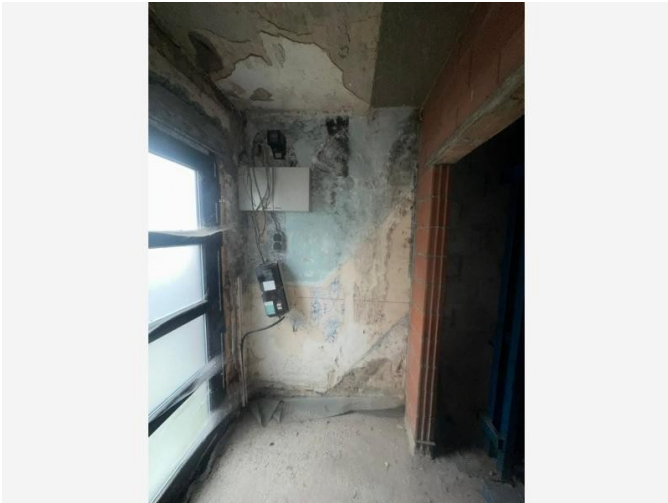
Overzichtsfoto

Detailfoto

Geen asbest

#	Type	Referentie	Resultaat
3.1	Puntmonster	1	Geen asbest

Beschrijving	Pleister muren
Omgeving	Binnen
Primaire drager	Binnenwand
Bindmiddel van materiaal	Gips - kalk
