## HERSTELVORDERING

Krachtens art. 6.3.1 van de Vlaamse Codex Ruimtelijke Ordening  
(= VCRO)

Adres: Hasselstraat 1 te 9968 Assenede

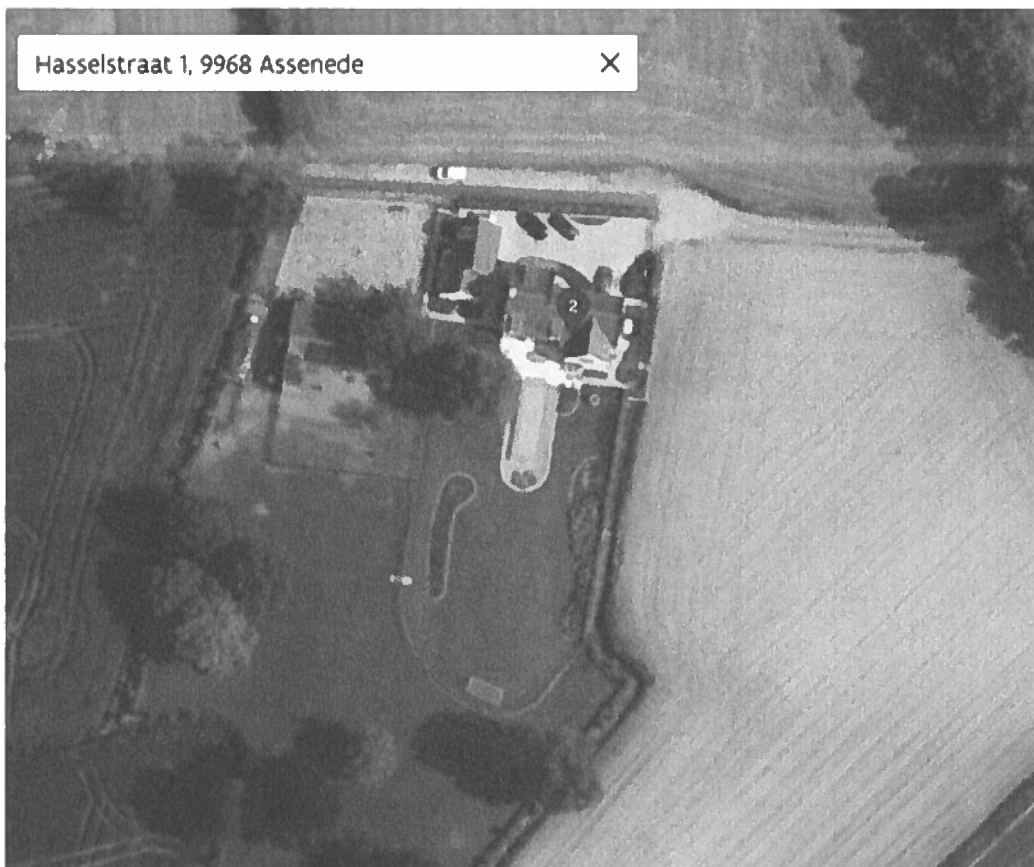
De toestand op het terrein ziet er overeenkomstig de meest recente luchtfoto van 29 mei 2023 als volgt uit: woning met bijgebouw, zwembad, stal met buitenpiste en speeltoestellen.

Bron: Geopunt Vlaanderen – winter 2023 - luchtfoto 29/05/2023

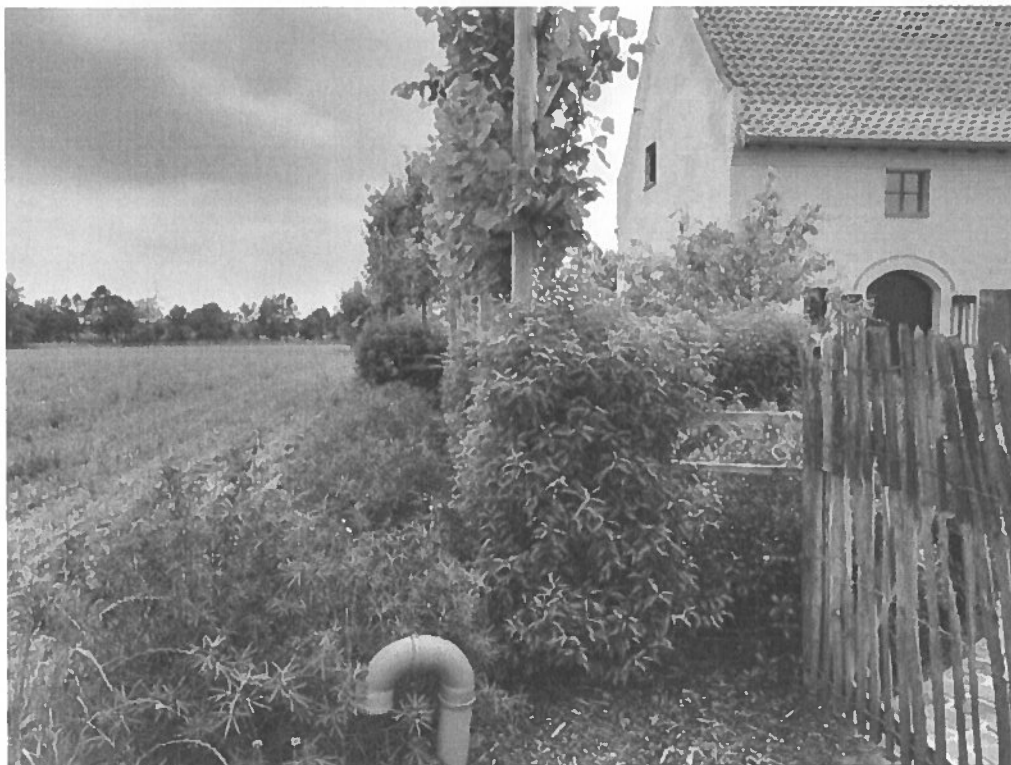
Bron: plaatsbezoek dd. 27/06/24 – zicht op de voorzijde van de woning en op de gracht die deels werd overwelfd en waarbij een uitsprong werd gemaakt op het naastliggende perceel

1. De gracht in oorspronkelijke staat te herstellen (ongedaan maken overwelling en verwijdering van de betonelementen) waarbij de perceelsgrens wordt gerespecteerd.
2. Vervangen van de onvergunde verharding van het terrein door de vergunde grasdallen.
3. De aangelegde piste dient terug te worden ingericht als weiland waarbij de betonelementen en eventueel andere aangebrachte materialen worden verwijderd.
4. De stal wordt terug gebracht naar zijn oorspronkelijke oppervlakte of herstel via de aanvraag van een regularisatievergunning.
5. Alle materialen die gebruikt zijn voor de overwelling, versteviging, afboording, bouwen van de stal en verhardingen selectief af te voeren naar een daartoe erkende verwerker of bestemde stortplaats.

- Herstel in oorspronkelijke toestand mbt de overwelfde en verstevigde gracht, de verhardingen en piste aan de noordzijde van het perceel en de stal gezien er op de goedgekeurde bouwplannen van 2021 op het inplantingsplan geen melding werd gemaakt van verhardingen met klinkers of een piste, een overwelfing en versteviging van de gracht en geen sprake van het bouwen van een grotere stal, waarbij deze dus onvergund zijn.

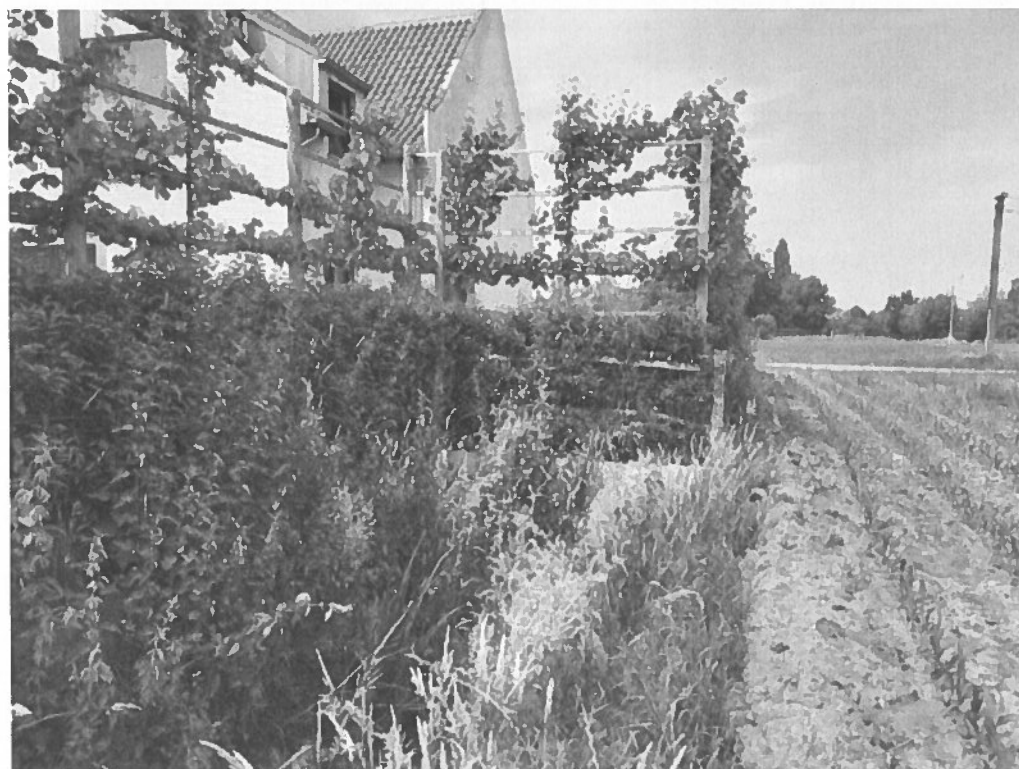
Bron: plaatsbezoek dd. 27/06/24 – zicht op de overwelfde gracht waarbij een uitsprong werd gemaakt  
Herstellenvordering Hasselstraat 1- 9968 Assenede

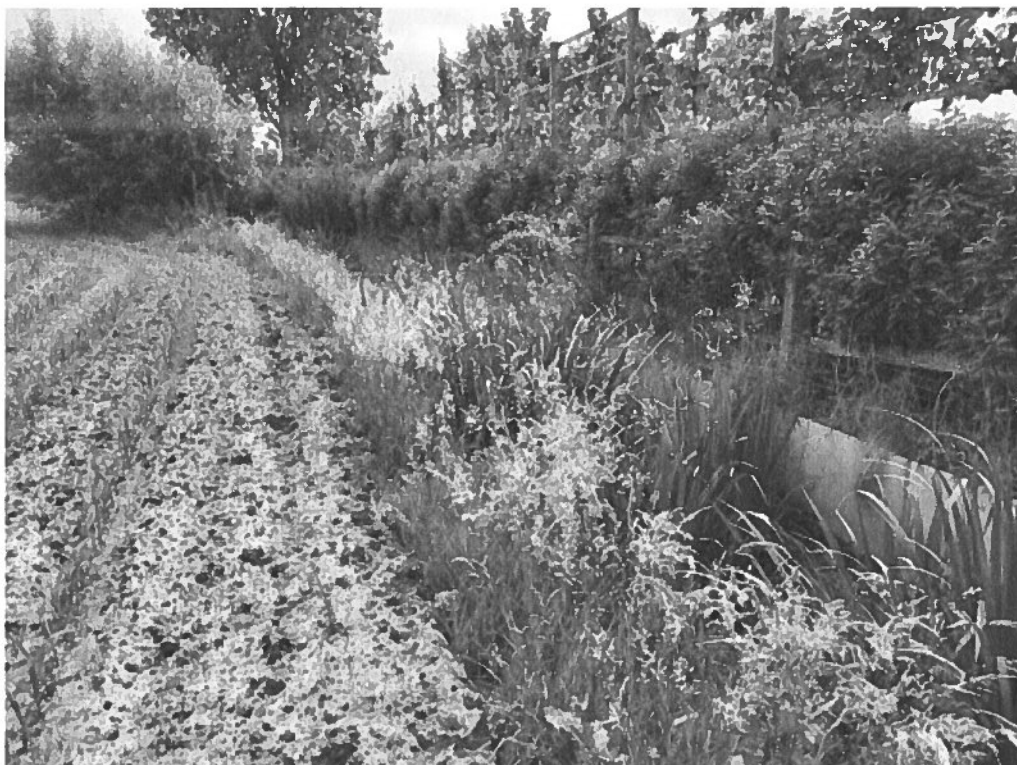
Op datum van 5 mei 2022 werd een navolgend PV (GF L7.002604) opgemaakt mbt het verhoor van de eigenaar. Hierbij wordt verklaard dat de gracht werd overwelfd en dat er beton elementen werden geplaatst voor versteviging van de gracht, dit over een lengte van 40m.

Bron: plaatsbezoek dd. 27/06/24 – zicht op de geplaatste betonelementen in de gracht

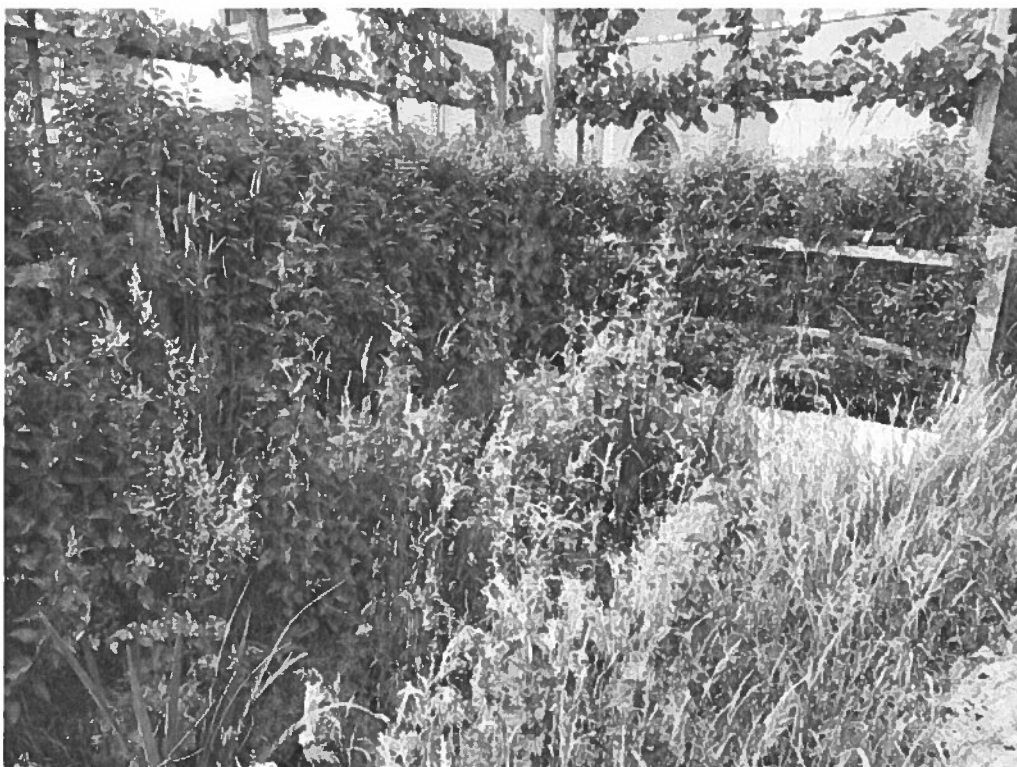
Bron: plaatsbezoek dd. 27/06/24 – zicht op de geplaatste betonelementen in de gracht

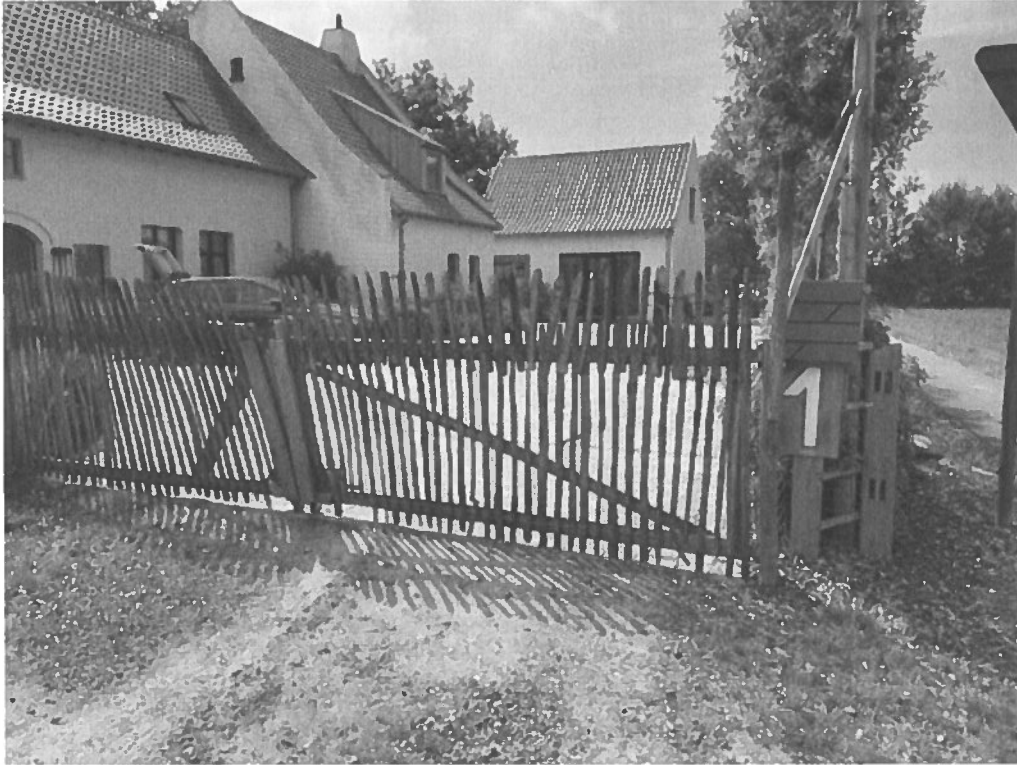
- De oprit voor de woning werd grotendeels verhard met klinkers, niet deels met grasdallen zoals voorzien op het goedgekeurde inplantingsplan
- De stal werd herbouwd over een grotere oppervlakte, zijnde 130,45 m<sup>2</sup>. Op het inplantingsplan is te zien dat deze geen deel uitmaakt van de vergunning.
- Aan de voorzijde van het perceel, vooraan de stal, werd een piste aangelegd met betonnen afboording, dit over een oppervlakte van ± 280,59 m<sup>2</sup>.

Bron: plaatsbezoek dd. 27/06/24 – zicht op oprit en voortuin, volledig uitgevoerd in verharding met klinkers

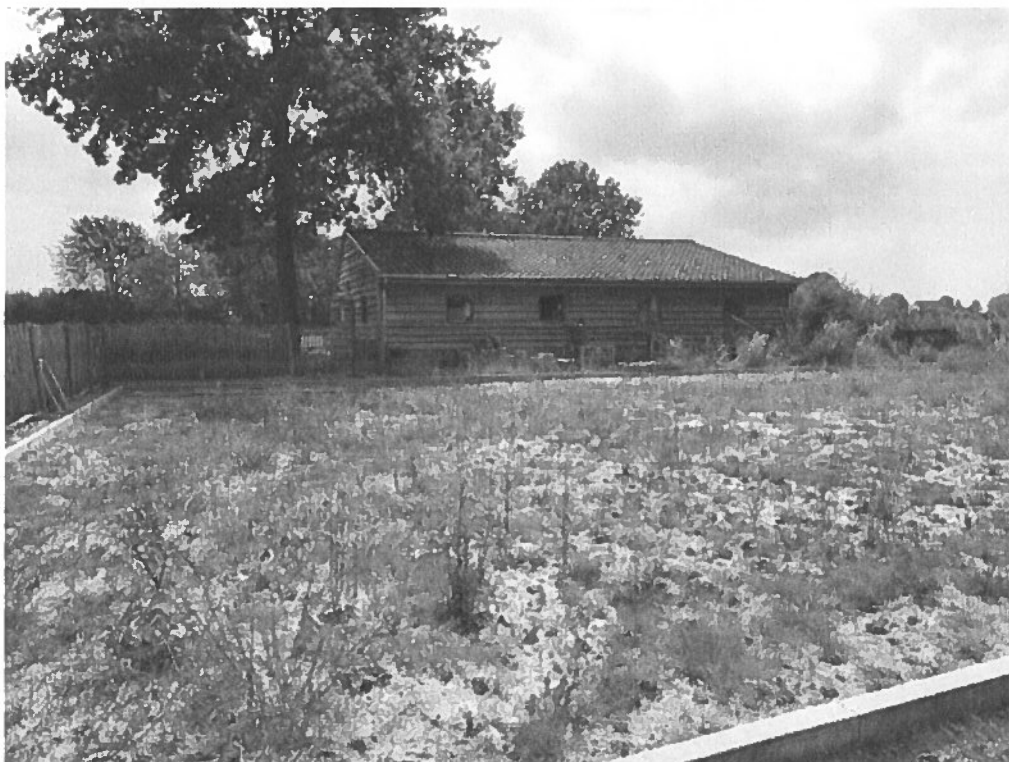
Bron: plaatsbezoek dd. 27/06/24 – zicht op de herbouwde stal

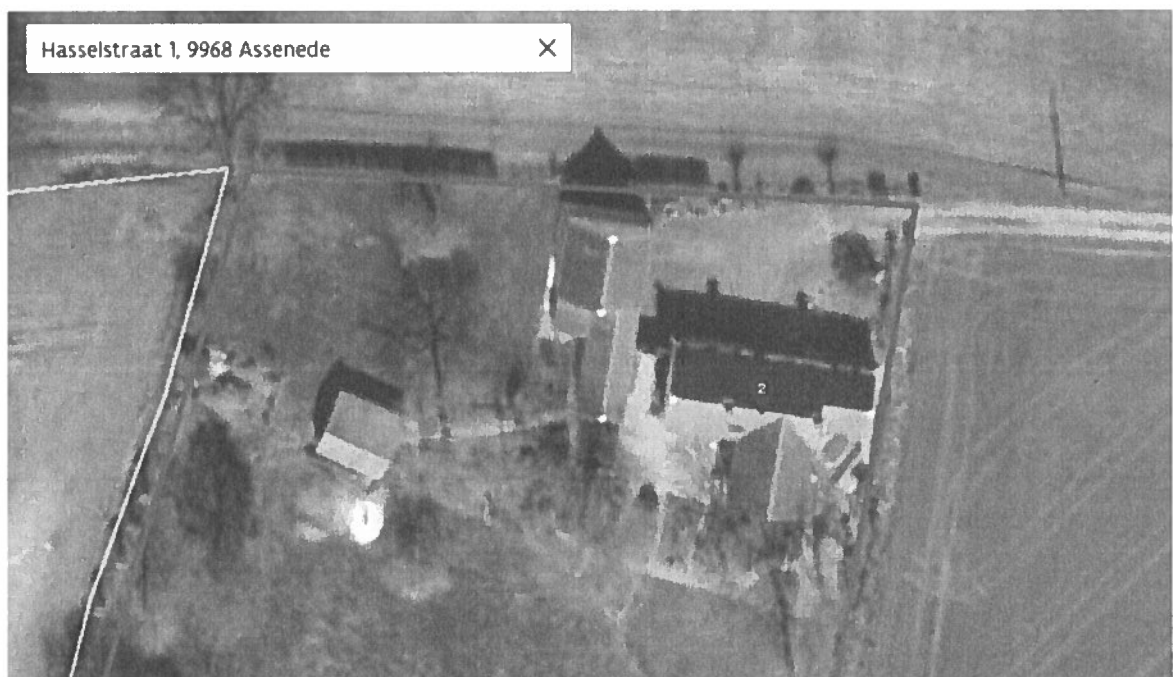
Bron: Geopunt Vlaanderen – winter 2020 - luchtfoto 31/03/2020 – nog geen werken uitgevoerd

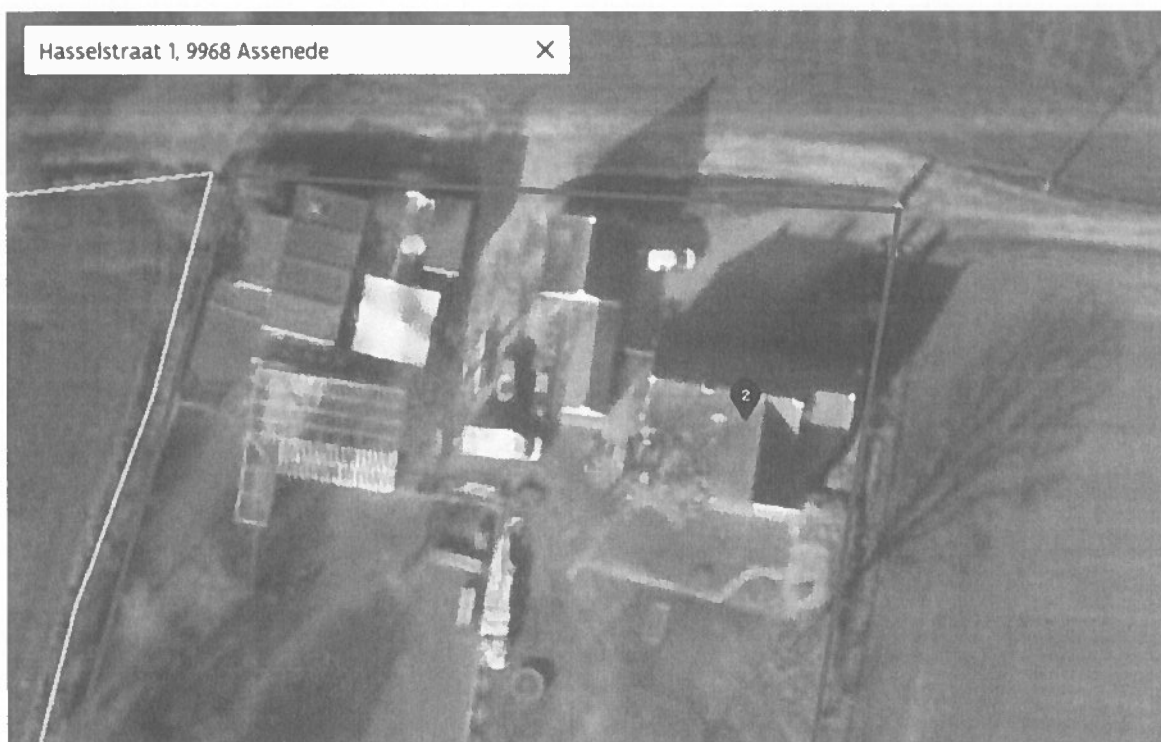
Bron: Geopunt Vlaanderen – winter 2021 - luchtfoto 2/03/2021 – werken in uitvoering – er werden meerdere stallen geplaatst en de huidige stal is in uitvoering

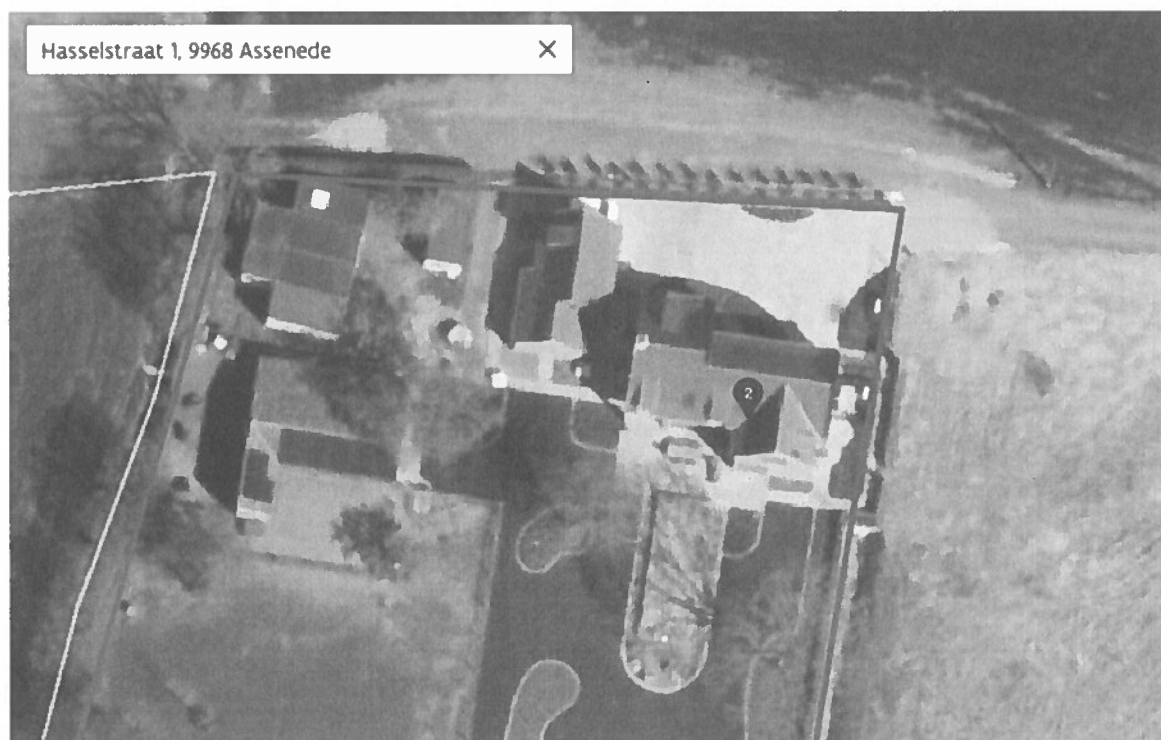
Bron: Geopunt Vlaanderen – winter 2022 - luchtfoto 17/04/2022 – werken in uitvoering, uitsprong en overwelling aan de gracht is zichtbaar, de huidige stal is afgewerkt, er staat nog twee bijkomende stallen aan de NW-zijde van het perceel

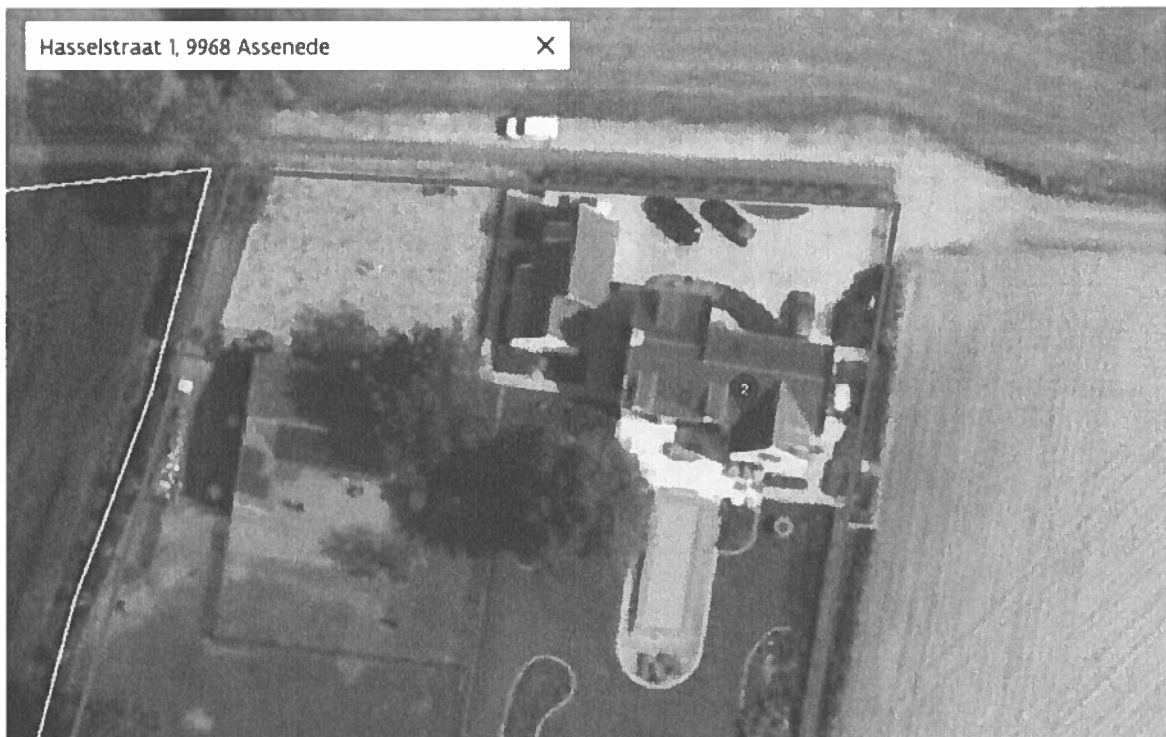
Bron: Geopunt Vlaanderen – winter 2023 - luchtfoto 29/05/2023 – werken werden uitgevoerd + piste werd aangelegd
