# Asbestinventarisatetest

Maloulaan 14, 8900 Ieper

Attestnummer : **20230628-000338.000**

**Niet-asbestveilig**

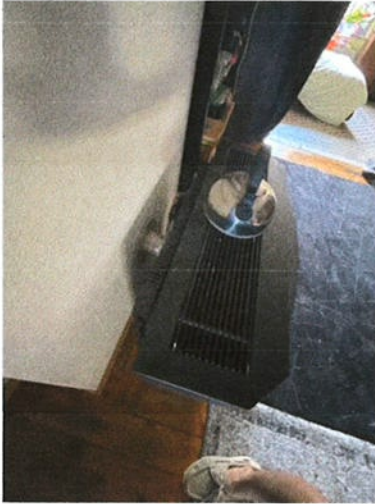
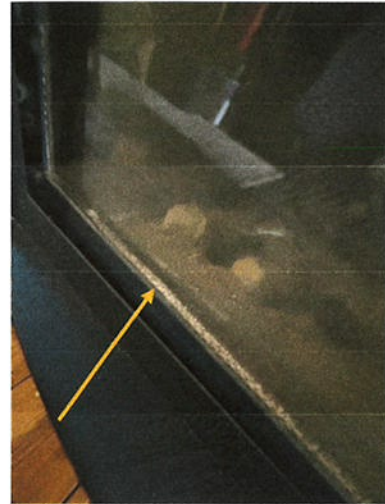
Overzichtsfoto

Detailfoto

| Eindbeoordeling materiaalisico | Laag materiaalisico en/of verlaagde kans op vezelvrijgave |

| Gebondenheid | Categorie 3: niet-hechtgebonden met weinig of geen matrix |
| Asbestsoort (vezeltype) | Alleen chrysotiel |
| Asbestconcentratie | Hoog ( $\geq 50\%$ ) |
| Afschermingsgraad van het gehele materiaal | Enkel randen niet afgeschermd maar geen contact met binnenluchtstromen |
| Toestand van het materiaal | Licht beschadigd, licht verweerd. Intact materiaal type Pical – asbestboard of categorie III 'gebondenheid' |

| Beschrijving | Koord kachel |
| Asbestmateriaal | Koord, lint, band, strip |
| Hoeveelheid (lengte – omtrek – aantal) | • 2,00 m - 1,00 cm - 1 stuk |

Het asbestmateriaal valt onder de mijlpaal van 2034.

Verwijderen

- Zorg voor een veilig beheer en verwijder dit asbestmateriaal wanneer het bij werken eenvoudig bereikbaar wordt. Controleer de toestand jaarlijks op wijzigingen.
- Verwijder dit asbestmateriaal zo snel mogelijk. Volg de toestand goed op.

- Eenvoudige handelingen: mag via doe-het-zelf of door werknemer(s) met opleidingsattest eenvoudige handelingen  
Het koord mag als uitzondering op de regel van de losgebonden toepassingen volgens eenvoudige handelingen verwijderd worden. Draag hiervoor de gepaste beschermingsmiddelen.
- Eenvoudige handelingen: enkel door erkend asbestverwijderaar  
Het koord mag als uitzondering op de regel van de losgebonden toepassingen volgens eenvoudige handelingen verwijderd worden. Draag hiervoor de gepaste beschermingsmiddelen.

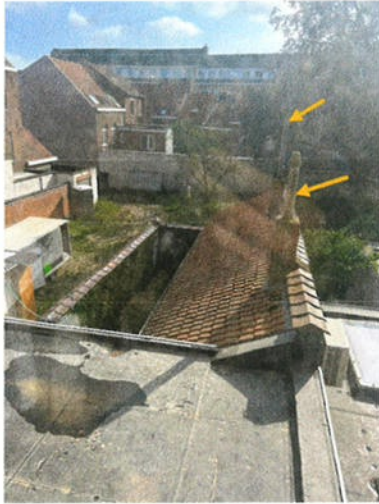
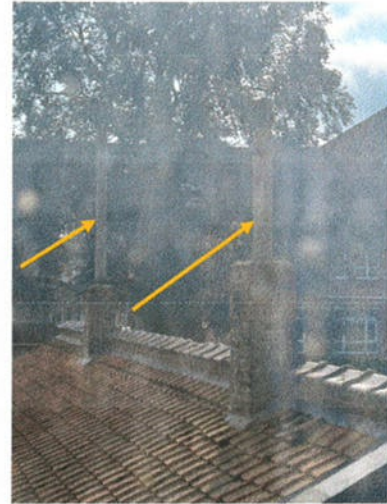
Overzichtsfoto

Detailfoto

| Eindbeoordeling materiaalrisico | Verhoogd materiaalrisico en/of verhoogde kans op vezelvrijgave |

| Gebondenheid | Categorie 1: hechtgebonden in oorsprong |
| Asbestsoort (vezeltype) | Crocidoliet aanwezig |
| Asbestconcentratie | Laag (< 50%) |
| Afschermingsgraad van het gehele materiaal | Geheel of deels vrij aan de buitenlucht |
| Toestand van het materiaal | Matig beschadigd, matig verweerd |

| Beschrijving | Asbestcementen buis |
| Asbestmateriaal | Buis, koker, leiding, pijp, doorvoer |
| Hoeveelheid (lengte - omtrek - dikte - aantal) | • 8,00 m - 90,00 cm - 2,00 cm - 1 stuk |

Het asbestmateriaal valt onder de mijlpaal van 2040.

Verwijderen

- Zorg voor een veilig beheer en verwijder dit asbestmateriaal wanneer het bij werken eenvoudig bereikbaar wordt. Controleer de toestand jaarlijks op wijzigingen.

- Eenvoudige handelingen: mag via doe-het-zelf of door werknemer(s) met opleidingsattest eenvoudige handelingen  
De buis dient verwijderd te worden zonder deze te breken. Zodat geen vezels kunnen vrijkomen.
- Eenvoudige handelingen: enkel door erkend asbestverwijderaar  
De buis dient verwijderd te worden zonder deze te breken. Zodat geen vezels kunnen vrijkomen.

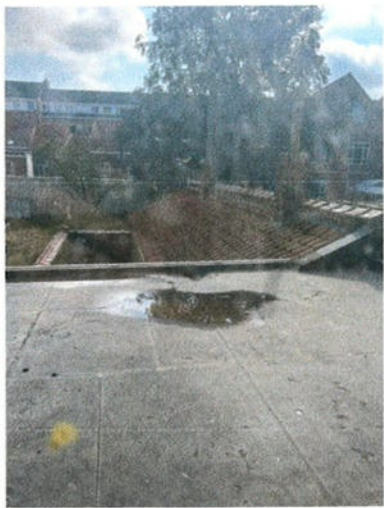
Vrije foto

Recent gerenoveerd dak.

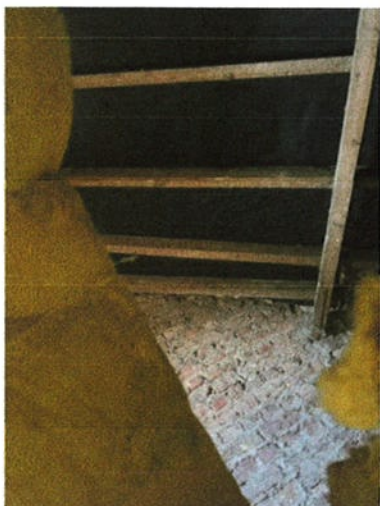
Vrije foto

Alle daken werden gernoveerd. Er werd geen menuiserie aangetroffen.

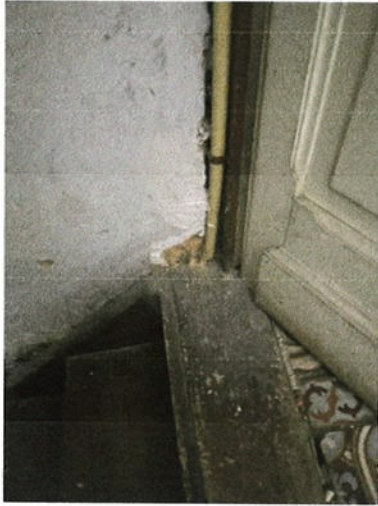
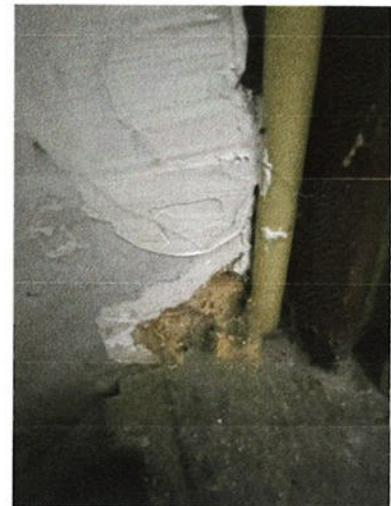
## Fiche 5: Pleisterwerk wanden

Overzichtsfoto

Detailfoto

Geen asbest

| # | Type | Referentie | Resultaat |
|---|---|---|---|
| 5.1 | Mengmonster | 01 | Geen asbest |

| <b>Opmerking</b> | Alle wanden zijn bepleisterd. |

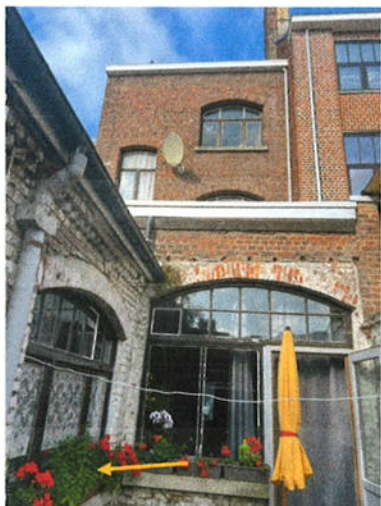
## Fiche 6: Mastiek buitenschrijnwerk

Overzichtsfoto

Detailfoto

Geen asbest

| # | Type | Referentie | Resultaat |
|---|---|---|---|
| 6.1 | Puntmonster | 02 | Geen asbest |

| <b>Opmerking</b> | De mastiek dat zich op de oude ramen bevindt. |
