Asbestinventarisatetest

Jozef Verbovenlei 95/301, 2100 Antwerpen

Attestnummer : **20240524-000433.000**

Uitgegeven op : **24.05.2024**

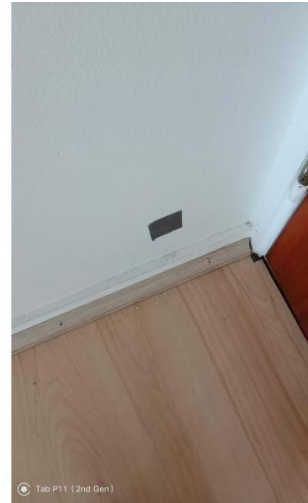
Fiche 2: Pleister muren

Geen asbest

#	Type	Referentie	Resultaat
2.1	Mengmonster	240695_1	Geen asbest

Beschrijving	Pleister muren
Omgeving	Binnen
Primaire drager	Binnenwand
Bindmiddel van materiaal	Gips - kalk

Gebondenheid op basis van bindmiddel	Niet-hechtgebonden
Hoeveelheid (oppervlakte - dikte - aantal)	• 300,00 m ² - 1,00 cm - 1 stuk
Totaal volume	3,00 m ³
Identificatiemethode	Vaststelling met monstername
Destructieve handeling voor identificatie	Nee

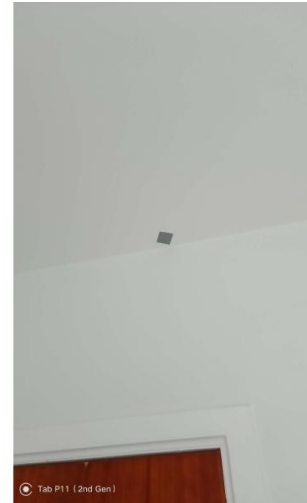
Fiche 3: Pleister plafond

Geen asbest

#	Type	Referentie	Resultaat
3.1	Mengmonster	240695_2	Geen asbest

Beschrijving	Pleister plafond
Omgeving	Binnen
Primaire drager	Plafond
Bindmiddel van materiaal	Gips - kalk

Gebondenheid op basis van bindmiddel	Niet-hechtgebonden
Hoeveelheid (oppervlakte - dikte - aantal)	• 250,00 m ² - 1,00 cm - 1 stuk
Totaal volume	2,50 m ³
Identificatiemethode	Vaststelling met monstername
Destructieve handeling voor identificatie	Nee
