# Asbestinventarisatetest

Turnhoutsebaan 455/0602, 2140 Antwerpen

Attestnummer : 20250113-000399.000

Uitgegeven op : 13.01.2025

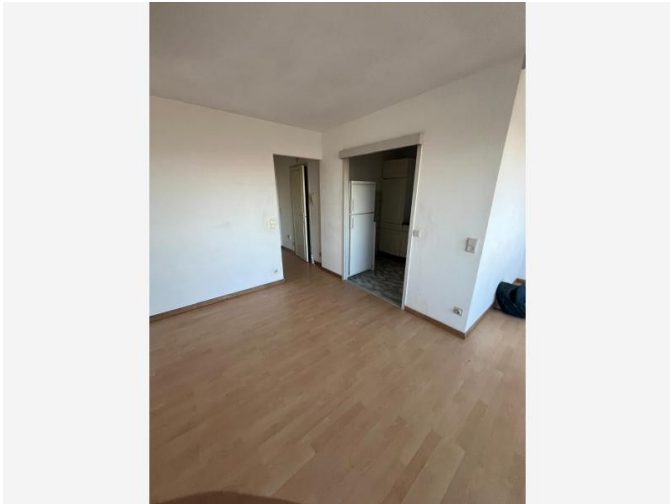
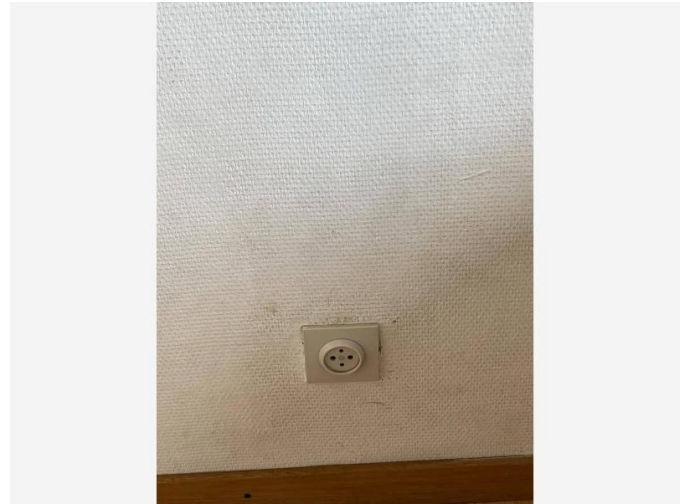
Overzichtsfoto

Detailfoto

Eindbeoordeling materiaalrisico	Laag materiaalrisico en/of verlaagde kans op vezelvrijgave
---------------------------------	------------------------------------------------------------

Gebondenheid	Categorie 1: hechtgebonden in oorsprong
Asbestsoort (vezeltype)	Crocidoliet aanwezig
Asbestconcentratie	Laag (< 50%)
Afschermingsgraad van het gehele materiaal	Geheel of deels (ook) vrij aan de binnenlucht
Toestand van het materiaal	Onbeschadigd, niet verweerd

Beschrijving	Woning - Bakkeliet - Living
Omgeving	Binnen
Primaire drager	Binnenwand
Asbestmateriaal	Plaat, paneel, tablet - Type Bakeliet
Bindmiddel van asbestmateriaal	Kunststof of -hars
Gebondenheid op basis van bindmiddel	Hecht
Hoeveelheid (oppervlakte - dikte - aantal)	• 0,10 m <sup>2</sup> - 1,00 cm - 1 stuk
Totaal volume	0,001 m <sup>3</sup>
Eenvoudig bereikbaar	Ja
Bevestigingswijze	• Geklemd
Identificatiemethode	Vaststelling zonder monstername
Destructieve handeling voor identificatie	Nee

Het asbestmateriaal valt onder de mijlpaal van 2040.

Zorgvuldig beheren

- Zorg voor een veilig beheer. Vermijd het beschadigen van het asbestmateriaal. Controleer de toestand jaarlijks op wijzigingen.

- Eenvoudige handelingen: mag via doe-het-zelf of door werknemer(s) met opleidingsattest eenvoudige handelingen enkel indien dit in 1 stuk verwijderd kan worden

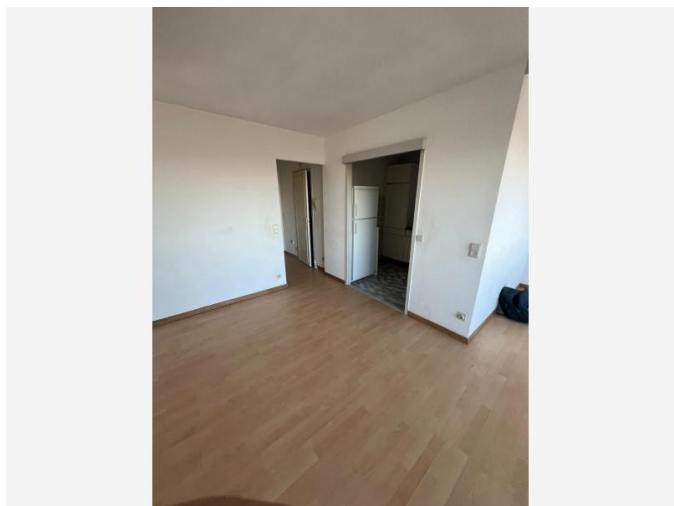
Overzichtsfoto

Detailfoto

Geen asbest

#	Type	Referentie	Resultaat
6.1	Mengmonster	mm01	Geen asbest

<b>Beschrijving</b>	Woning - Pleisterwerk - Muur
<b>Omgeving</b>	Binnen
<b>Primaire drager</b>	Binnenwand
<b>Bindmiddel van materiaal</b>	Gips - kalk
<b>Gebondenheid op basis van bindmiddel</b>	Niet-hechtgebonden
<b>Hoeveelheid (oppervlakte - dikte - aantal)</b>	• 80,00 m <sup>2</sup> - 2,00 cm - 1 stuk
<b>Totaal volume</b>	1,60 m <sup>3</sup>
<b>Identificatiemethode</b>	Vaststelling met monsternamen
<b>Destructieve handeling voor identificatie</b>	Nee
