**Verslag huishoudelijke elektrische installatie op laagspanning en zeer lage spanning****Algemeen:**

Referentie: 011-20260216-02	Datum controle: 16/02/2026
Keurder: 011

Eigenaar:	Onbekend	EAN-code:	Onbekend
Adres installatie:	Lageweg 258, 2660 - Hoboken	Nummer teller(s):	43653243
		Distributienetbeheerder installatie:	Fluvius
Datum uitvoering installatie:	<input checked="" type="checkbox"/> Vóór 01/10/1981 <input type="checkbox"/> Tussen 01/10/1981 en 01/06/2020 <input type="checkbox"/> Vanaf 01/06/2020		
Type:	<input checked="" type="checkbox"/> Wooneenheid <input type="checkbox"/> Niet-huishoudelijk <input type="checkbox"/> PV <input type="checkbox"/> Batterij <input type="checkbox"/> Laadpaal

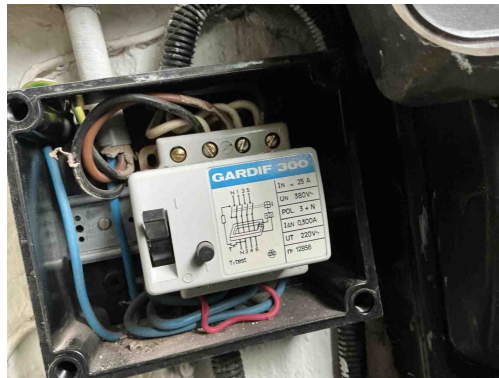
D24 - De differentieelstroombeschermingsinrichtingen die worden geplaatst in huishoudelijke installaties dienen tenminste van het type A te zijn (Boek 1: 5.3.5.3).

Opmerking: Oa bord 1 en 4

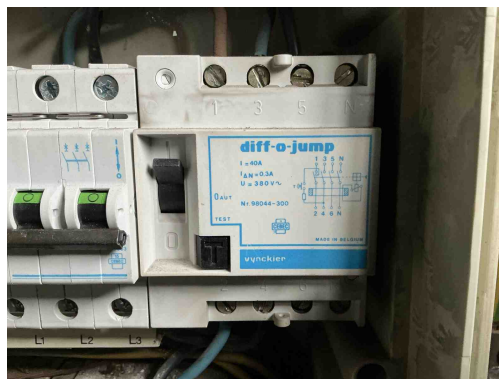
D24 - De differentieelstroombeschermingsinrichtingen die worden geplaatst in huishoudelijke installaties dienen tenminste van het type A te zijn (Boek 1: 5.3.5.3).

Opmerking: Oa bord 1 en 4

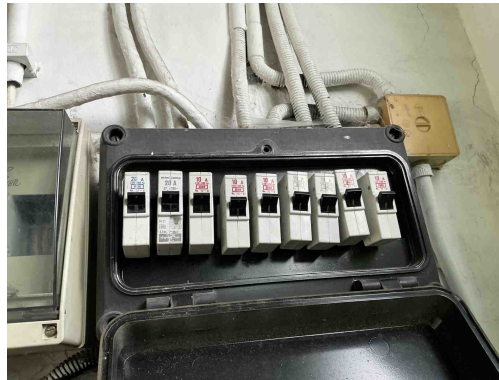
B17 - De voedingsspanning is niet op elk bord vermeld (Boek 1: 3.1.3.3).
Opmerking: Oa alle borden

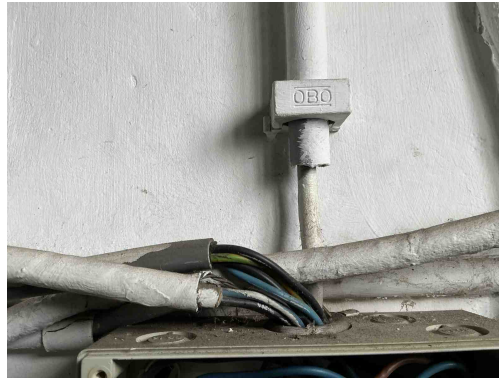
C21 - Het gebruik van geleiders van het type VOB, zonder bijkomende afscherming is niet toegestaan (Boek 1: 5.2.9.6).
Opmerking: Oa boven de verdeelborden

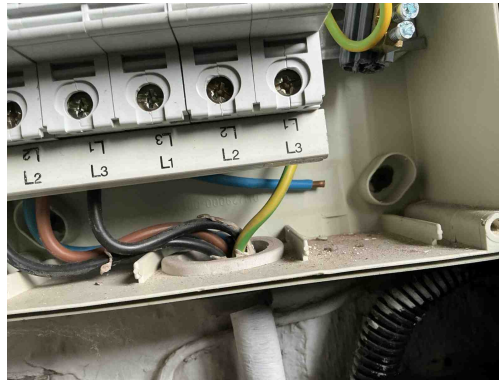
C28 - Niet gebruikte leidingen onder spanning zijn niet op een degelijke manier geïsoleerd of verwijderd (Boek 1: 4.2.1.1).
Opmerking: Oa in bord 2

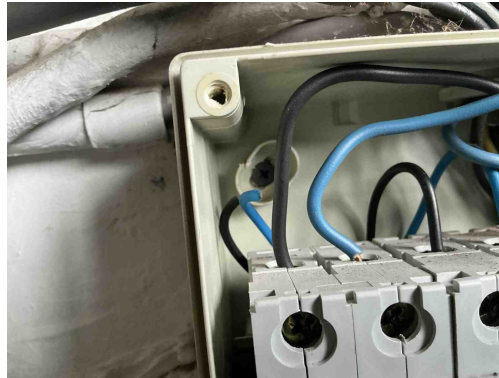
C28 - Niet gebruikte leidingen onder spanning zijn niet op een degelijke manier geïsoleerd of verwijderd (Boek 1: 4.2.1.1).
Opmerking: Oa in bord 2

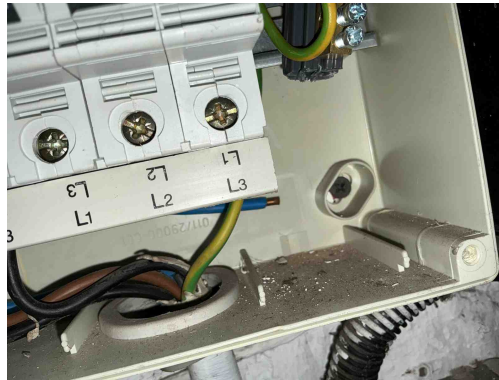
T21 - Het elektrisch materieel is niet geplaatst volgens de voorschriften van de fabrikant/ regels van goed vakmanschap . (Boek 1: 1.4.1.3)

Opmerking: Oa ophangvijzen bord 2, aardingslat bord 2

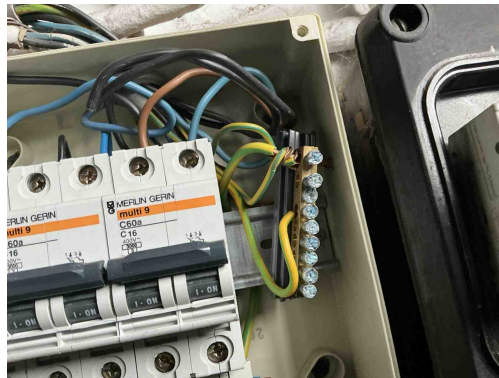
T21 - Het elektrisch materieel is niet geplaatst volgens de voorschriften van de fabrikant/ regels van goed vakmanschap . (Boek 1: 1.4.1.3)

Opmerking: Oa ophangvijzen bord 2, aardingslat bord 2

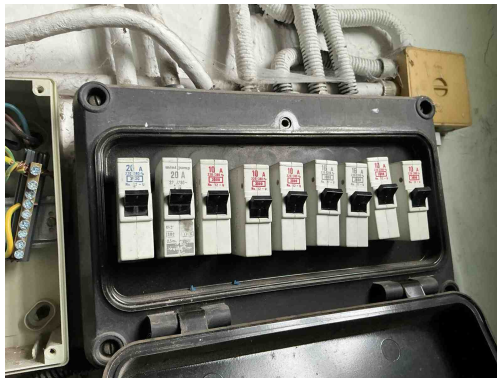
B02 - Het elektrisch verdeelbord is onvoldoende bereikbaar (Boek 1: 5.3.5.1).

Opmerking: Oa bord 3 automaten komen niet los

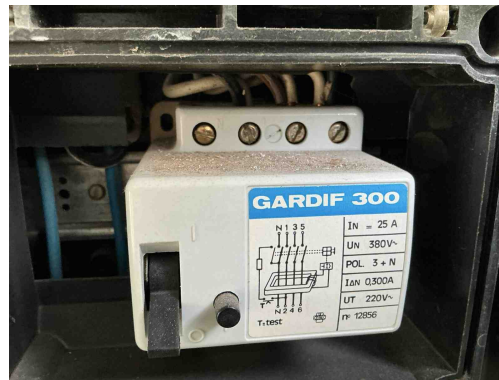
B06 - Het elektrisch verdeelbord heeft niet de minimale beschermingsgraad IPXX-B in een gewone ruimte (Boek 1: 4.2.2.3).
Opmerking: Oa bord 1 en 2

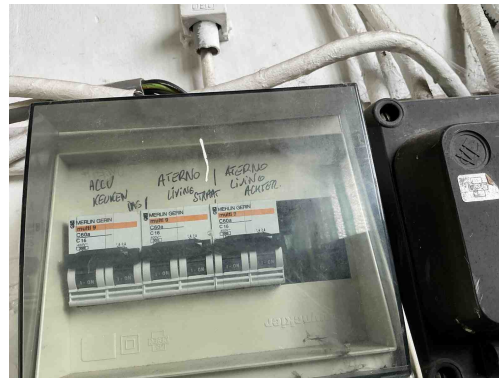
B06 - Het elektrisch verdeelbord heeft niet de minimale beschermingsgraad IPXX-B in een gewone ruimte (Boek 1: 4.2.2.3).
Opmerking: Oa bord 1 en 2

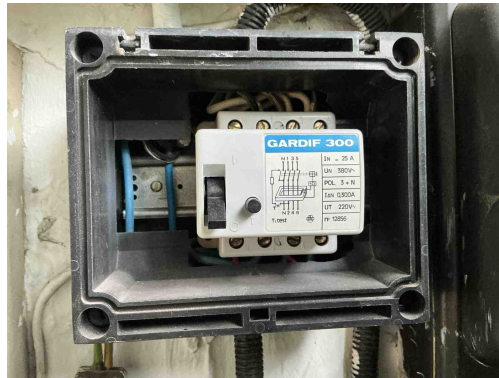
T02 - Gevaar voor rechtstreekse aanraking: genaakbare delen onder spanning (Boek 1: 4.2.2).

Opmerking: Oa bord 1

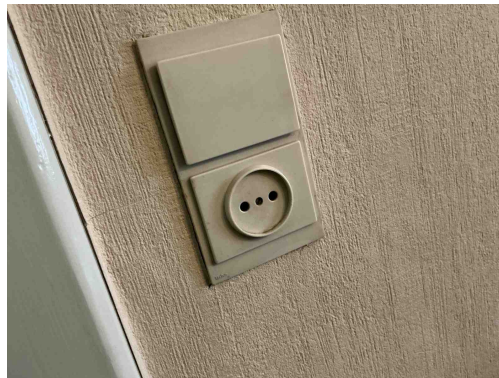
A20 - Er bevindt zich een contactdoos zonder beschermingsgeleider in de elektrische installatie. Deze is niet geplaatst achter een differentieelstroombeschermingsinrichting met grote (max. 30mA) of zeer grote (max. 10mA) gevoeligheid.

Opmerking: Oa eetkamer, kamer beneden, eetkamer 2,...

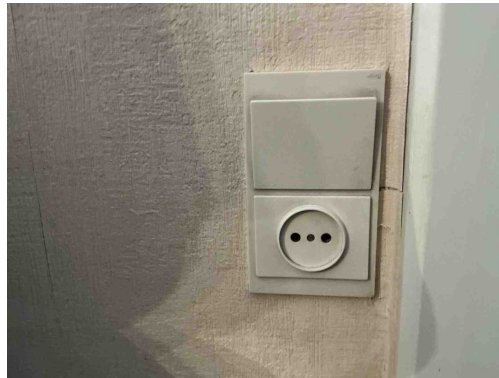
A20 - Er bevindt zich een contactdoos zonder beschermingsgeleider in de elektrische installatie. Deze is niet geplaatst achter een differentieelstroombeschermingsinrichting met grote (max. 30mA) of zeer grote (max. 10mA) gevoeligheid.

Opmerking: Oa eetkamer, kamer beneden, eetkamer 2,...

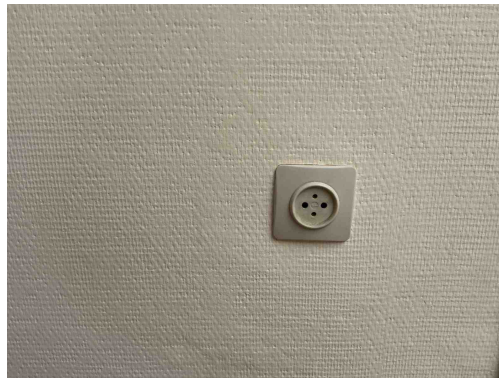
A20 - Er bevindt zich een contactdoos zonder beschermingsgeleider in de elektrische installatie. Deze is niet geplaatst achter een differentieelstroombeschermingsinrichting met grote (max. 30mA) of zeer grote (max. 10mA) gevoeligheid.

Opmerking: Oa eetkamer, kamer beneden, eetkamer 2,...

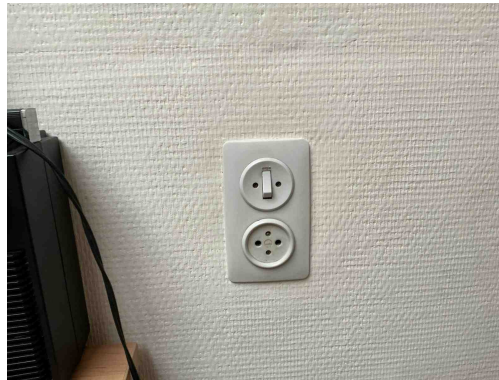
A20 - Er bevindt zich een contactdoos zonder beschermingsgeleider in de elektrische installatie. Deze is niet geplaatst achter een differentieelstroombeschermingsinrichting met grote (max. 30mA) of zeer grote (max. 10mA) gevoeligheid.

Opmerking: Oa eetkamer, kamer beneden, eetkamer 2,...

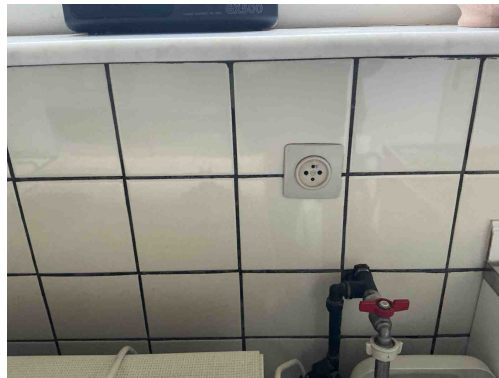
A20 - Er bevindt zich een contactdoos zonder beschermingsgeleider in de elektrische installatie. Deze is niet geplaatst achter een differentieelstroombeschermingsinrichting met grote (max. 30mA) of zeer grote (max. 10mA) gevoeligheid.

Opmerking: Oa eetkamer, kamer beneden, eetkamer 2,...

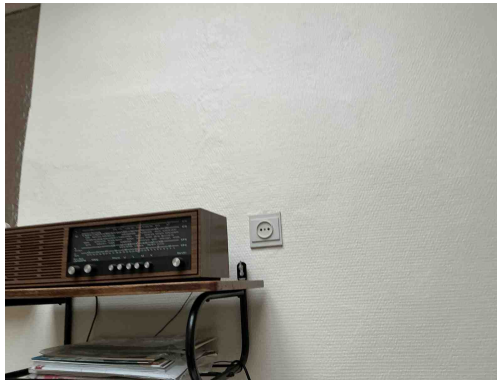
A20 - Er bevindt zich een contactdoos zonder beschermingsgeleider in de elektrische installatie. Deze is niet geplaatst achter een differentieelstroombeschermingsinrichting met grote (max. 30mA) of zeer grote (max. 10mA) gevoeligheid.

Opmerking: Oa eetkamer, kamer beneden, eetkamer 2,...

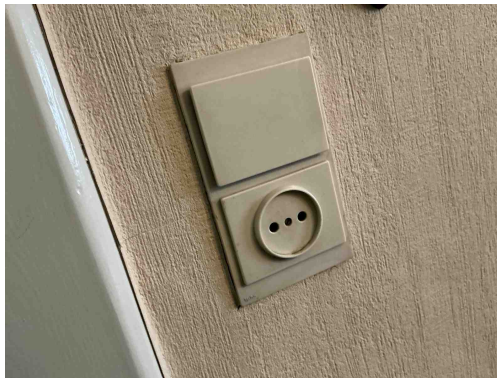
T11 - De contactdozen waarvan de toegekende stroomsterkte maximaal 16A en de toegekende spanning maximaal 250V bedraagt en niet bedoeld zijn voor de voeding van een of meerdere verbruikstoestellen voor een specifiek doel en niet geplaatst zijn in of op schakel- en verdeelborden, beschikken niet of IPXX-D (incl. gemeenschappelijke delen residentieel geheel) (Boek 1: 4.2.2.3/5.3.5.2).

Opmerking: Oa eetkamer, kamer beneden, eetkamer 2,...

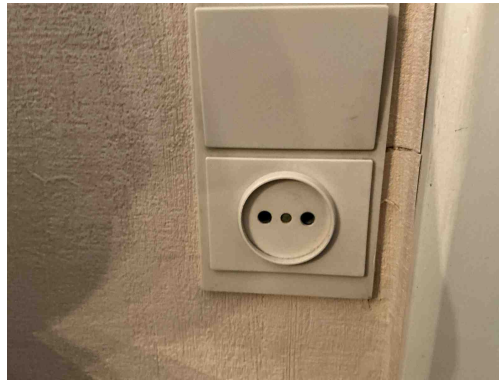
T11 - De contactdozen waarvan de toegekende stroomsterkte maximaal 16A en de toegekende spanning maximaal 250V bedraagt en niet bedoeld zijn voor de voeding van een of meerdere verbruikstoestellen voor een specifiek doel en niet geplaatst zijn in of op schakel- en verdeelborden, beschikken niet of IPXX-D (incl. gemeenschappelijke delen residentieel geheel) (Boek 1: 4.2.2.3/5.3.5.2).

Opmerking: Oa eetkamer, kamer beneden, eetkamer 2,..

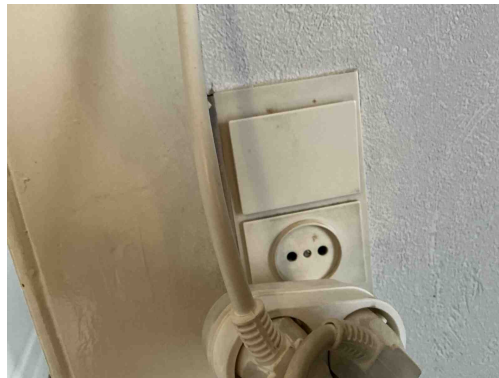
T11 - De contactdozen waarvan de toegekende stroomsterkte maximaal 16A en de toegekende spanning maximaal 250V bedraagt en niet bedoeld zijn voor de voeding van een of meerdere verbruikstoestellen voor een specifiek doel en niet geplaatst zijn in of op schakel- en verdeelborden, beschikken niet of IPXX-D (incl. gemeenschappelijke delen residentieel geheel) (Boek 1: 4.2.2.3/5.3.5.2).

Opmerking: Oa eetkamer, kamer beneden, eetkamer 2,..

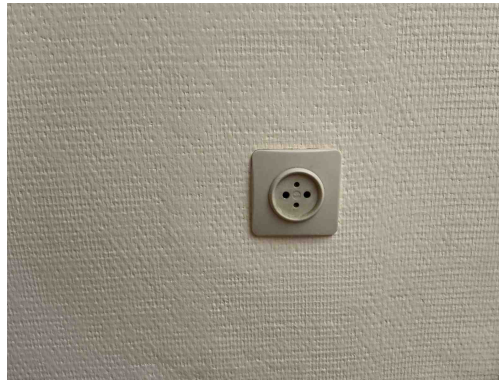
T11 - De contactdozen waarvan de toegekende stroomsterkte maximaal 16A en de toegekende spanning maximaal 250V bedraagt en niet bedoeld zijn voor de voeding van een of meerdere verbruikstoestellen voor een specifiek doel en niet geplaatst zijn in of op schakel- en verdeelborden, beschikken niet of IPXX-D (incl. gemeenschappelijke delen residentieel geheel) (Boek 1: 4.2.2.3/5.3.5.2).

Opmerking: Oa eetkamer, kamer beneden, eetkamer 2,..

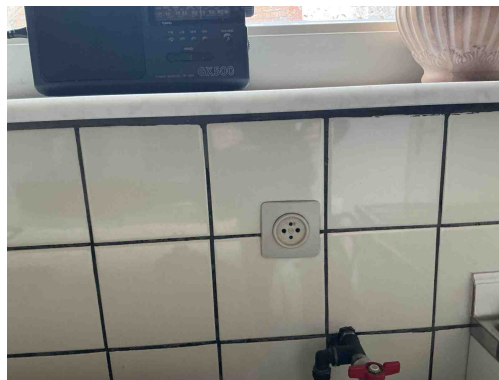
T11 - De contactdozen waarvan de toegekende stroomsterkte maximaal 16A en de toegekende spanning maximaal 250V bedraagt en niet bedoeld zijn voor de voeding van een of meerdere verbruikstoestellen voor een specifiek doel en niet geplaatst zijn in of op schakel- en verdeelborden, beschikken niet of IPXX-D (incl. gemeenschappelijke delen residentieel geheel) (Boek 1: 4.2.2.3/5.3.5.2).

Opmerking: Oa eetkamer, kamer beneden, eetkamer 2,..

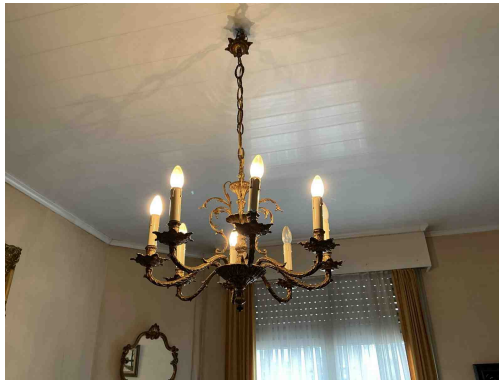
Klasse 0 toestel is verboden
Opmerking: Oa eetkamer

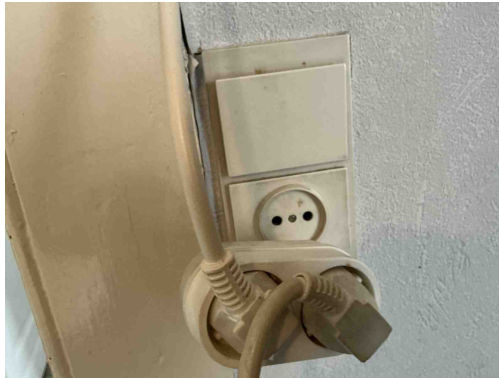
Klasse 0 toestel is verboden
Opmerking: Oa eetkamer

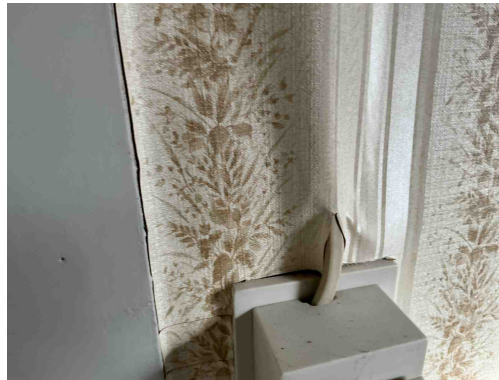
C38 - Het gebruikte kabeltype (snoerkabel) voldoet niet aan de specificaties die van toepassing zijn op voedingsleidingen voor vaste installatie (Boek 1: 1.4.2.1, 5.2.6.2).

Opmerking: Oa kamers boven

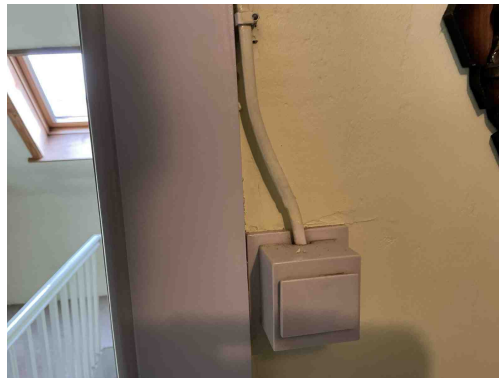
C38 - Het gebruikte kabeltype (snoerkabel) voldoet niet aan de specificaties die van toepassing zijn op voedingsleidingen voor vaste installatie (Boek 1: 1.4.2.1, 5.2.6.2).

Opmerking: Oa kamers boven

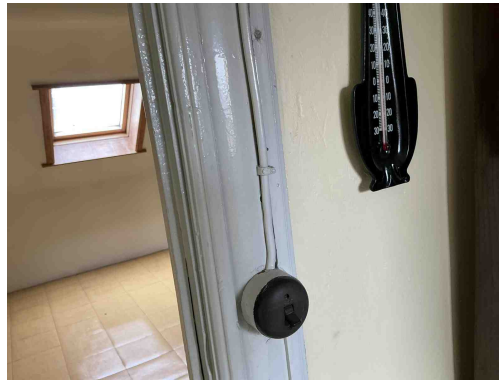
C38 - Het gebruikte kabeltype (snoerkabel) voldoet niet aan de specificaties die van toepassing zijn op voedingsleidingen voor vaste installatie (Boek 1: 1.4.2.1, 5.2.6.2).

Opmerking: Oa kamers boven

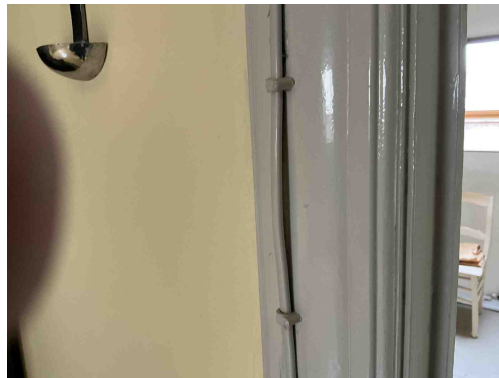
C38 - Het gebruikte kabeltype (snoerkabel) voldoet niet aan de specificaties die van toepassing zijn op voedingsleidingen voor vaste installatie (Boek 1: 1.4.2.1, 5.2.6.2).

Opmerking: Oa kamers boven

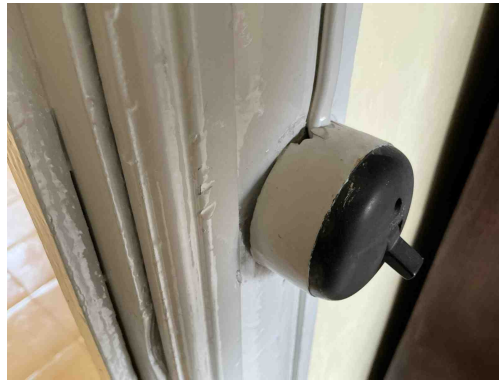
T13 - Opbouwcontactdozen en/of -schakelaars zonder achterplaatje mogen niet rechtstreeks op een brandbare ondergrond bevestigd worden (Boek 1: 4.3.3.5).

Opmerking: Oa kamers boven

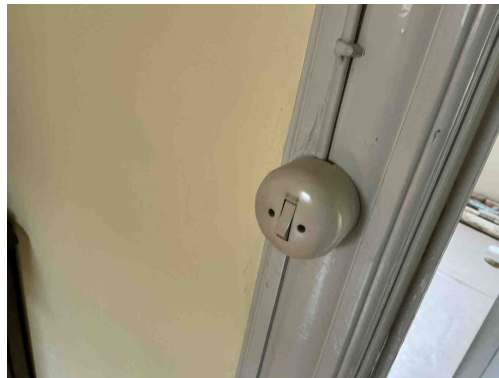
T13 - Opbouwcontactdozen en/of -schakelaars zonder achterplaatje mogen niet rechtstreeks op een brandbare ondergrond bevestigd worden (Boek 1: 4.3.3.5).

Opmerking: Oa kamers boven
