P.V. N° ABI-BTD-10-02-25-30992-VE

RAPPORT DE CONTRÔLE D'UNE INSTALLATION ÉLECTRIQUE DOMESTIQUE A BT/TBT
(A.R. DU 08/09/2019 - LIVRE 1 - 4.2.3.2 - 4.2.4.3 - 5.3.5.2 - 5.4.2.1 - 5.4.3.6 - 5.4.4 - 7.1 - 7.2.5.1)

VISITE DE CONTRÔLE D'UNE INSTALLATION EXISTANTE
(A.R. DU 08/09/2019 - LIVRE 1 - 2.11.2 + 6.5)

| | Adresse | Rue Fond-des-Tawes 125, 4000 Liège |

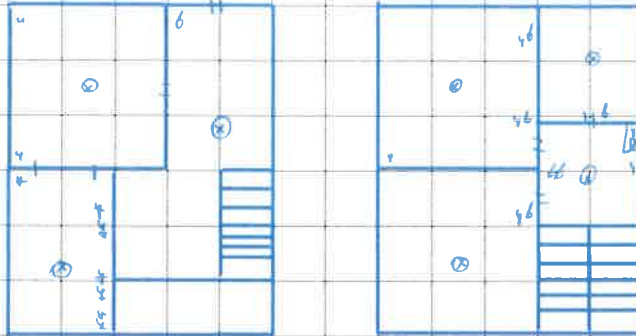
TGBT :

Ce croquis n'a pour but que de fixer, au moment du contrôle, l'étendue de l'installation ou de la partie de l'installation initiée avant octobre 1981. Il ne peut en aucun cas remplacer le schéma unifilaire ou le plan de position dont l'absence au moment du contrôle constitue une infraction.
