Asbestinventarisatetest

Boekenberglei 14/garagebox, 2100 Antwerpen

Attestnummer : **20240510-000224.000**

Uitgegeven op : **10.05.2024**

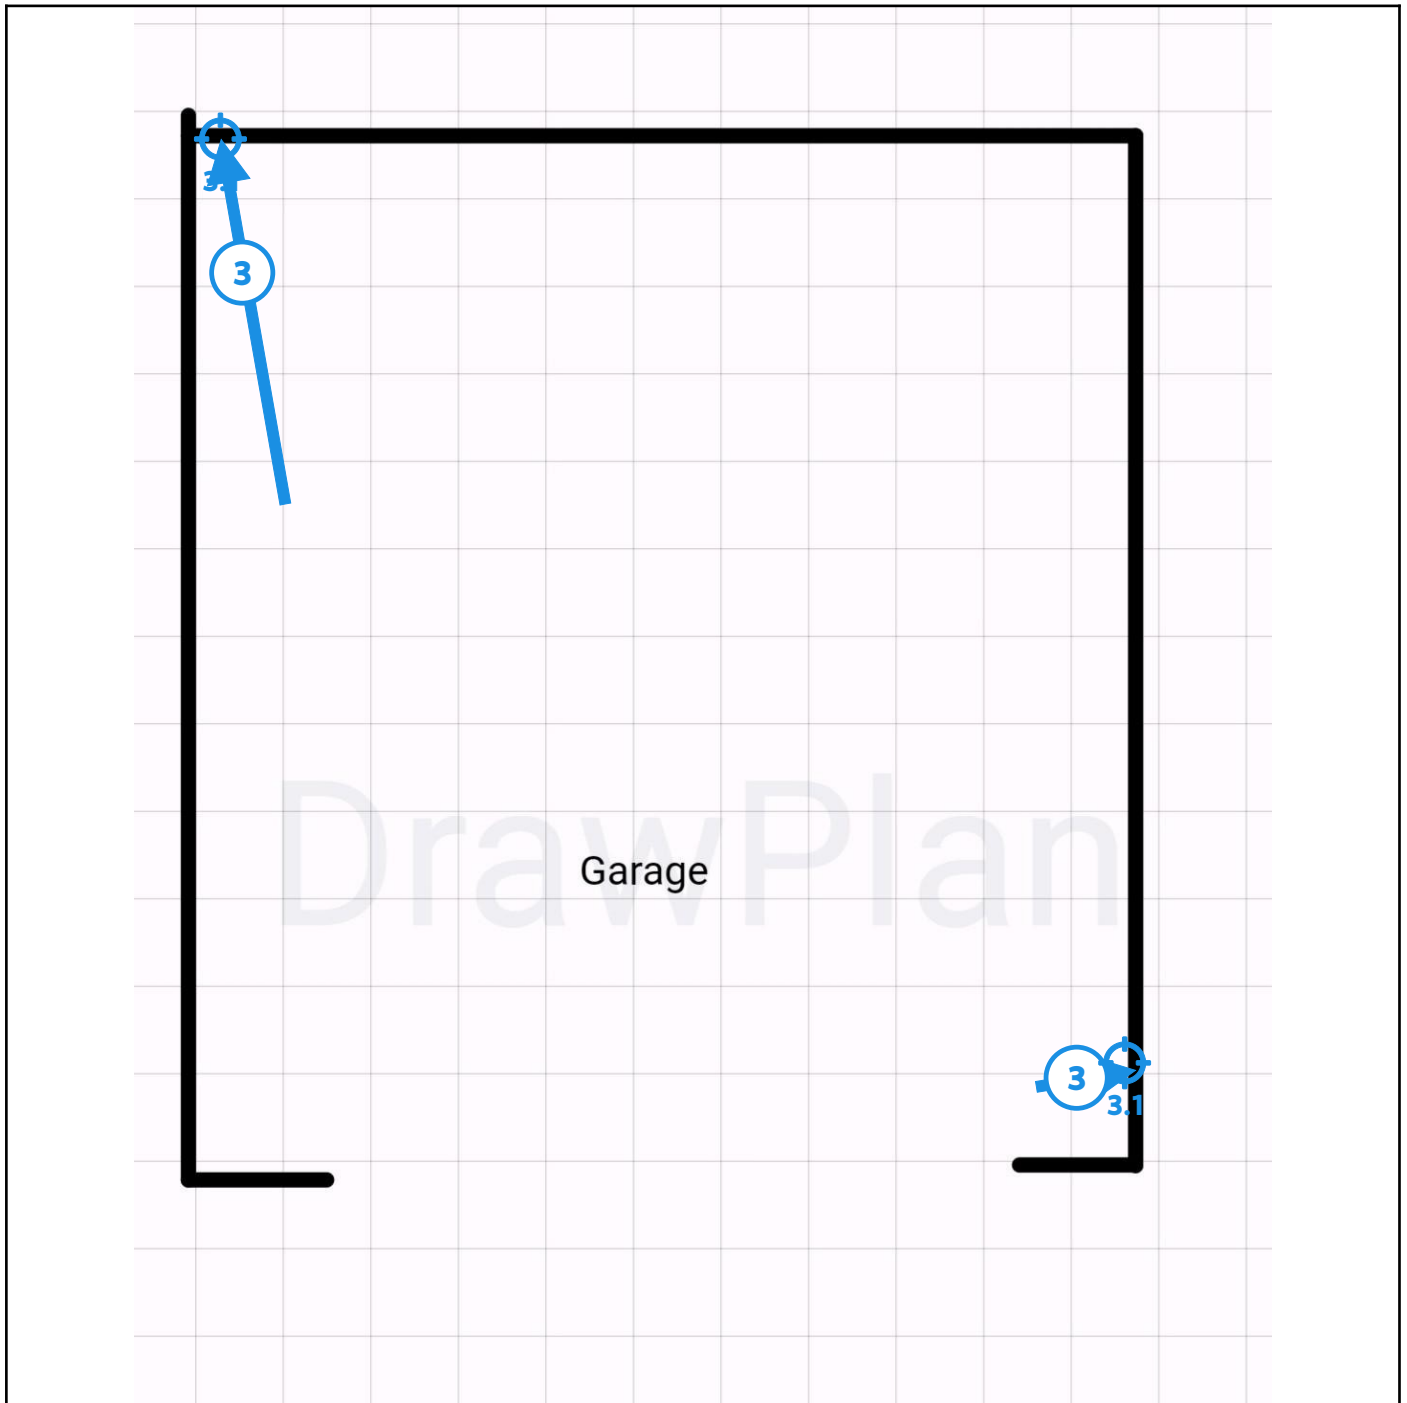
Plan 1.2: Screenshot_20240429-122404

Beschrijving	Type	Actie
3. Pleister Muren(Staalname)	Geen asbest	-
3.1 Code: mm01	Mengmonster	-

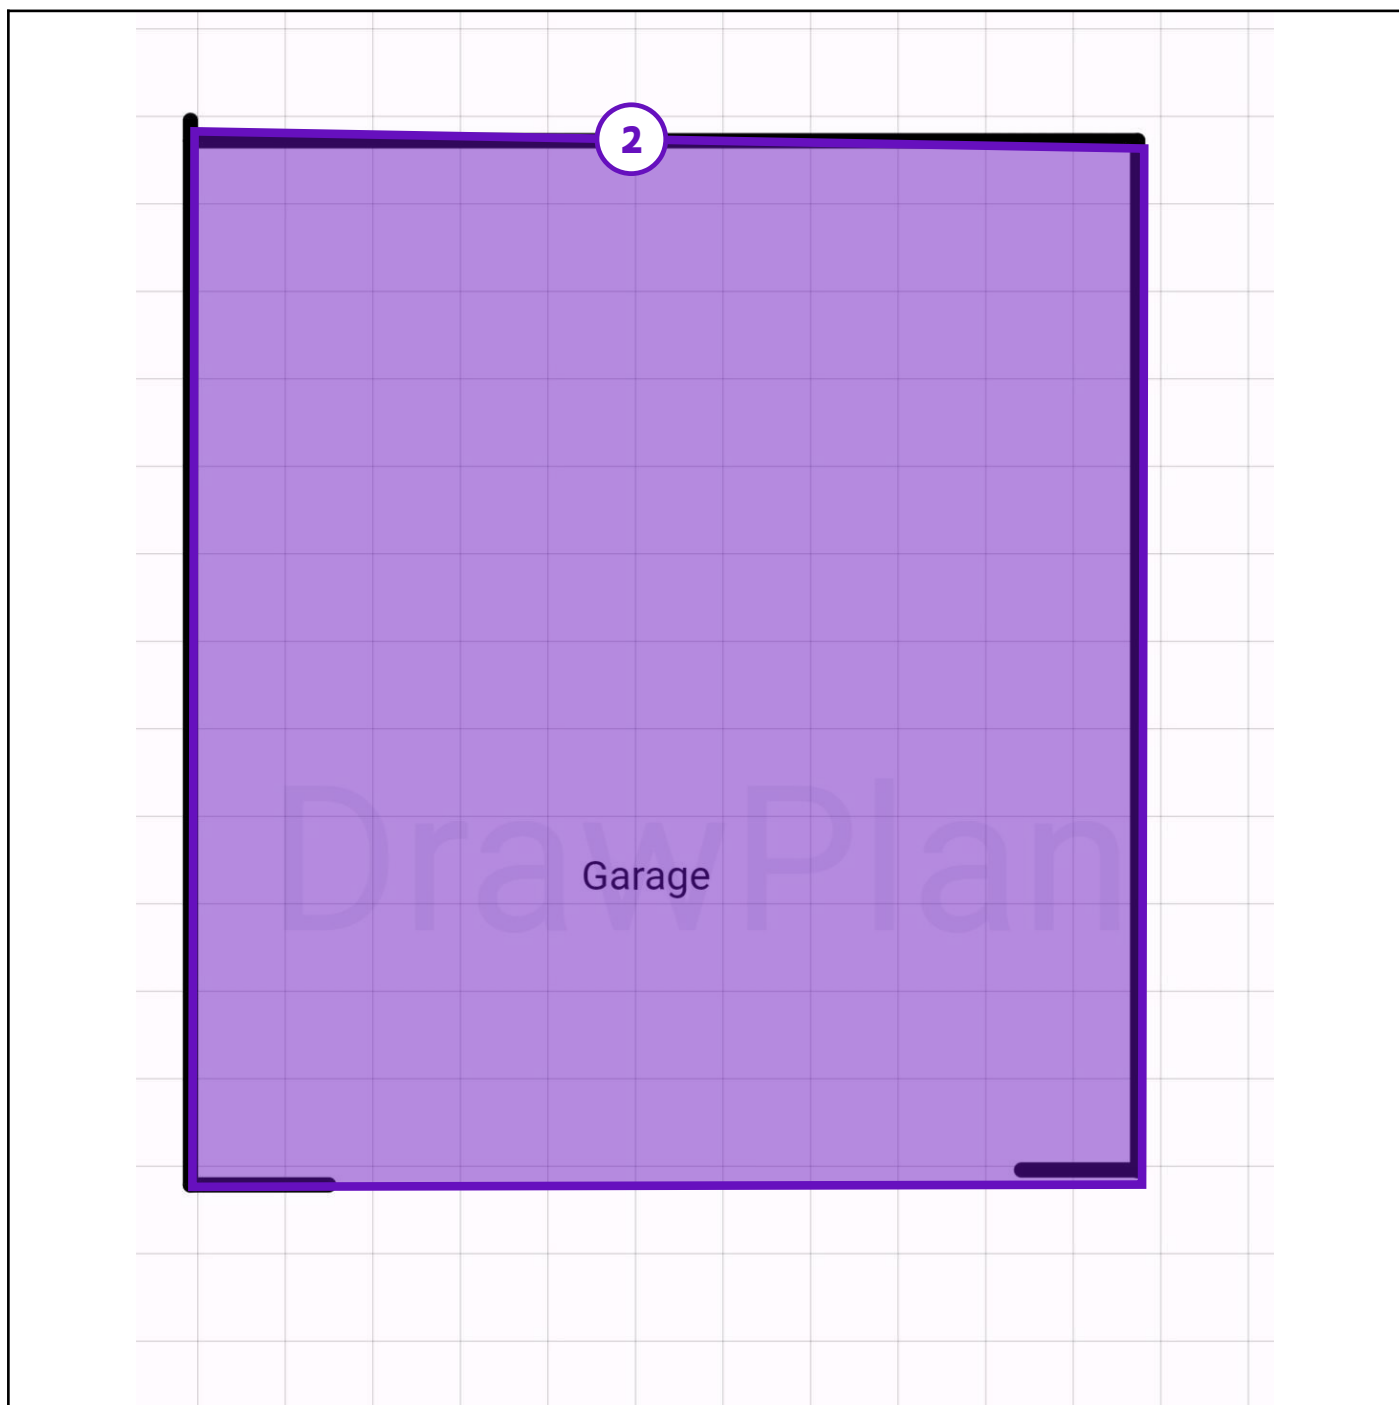
Plan 1.3: Screenshot_20240429-122404

Beschrijving	Type	Actie
2. Vloertegels	Advies	-

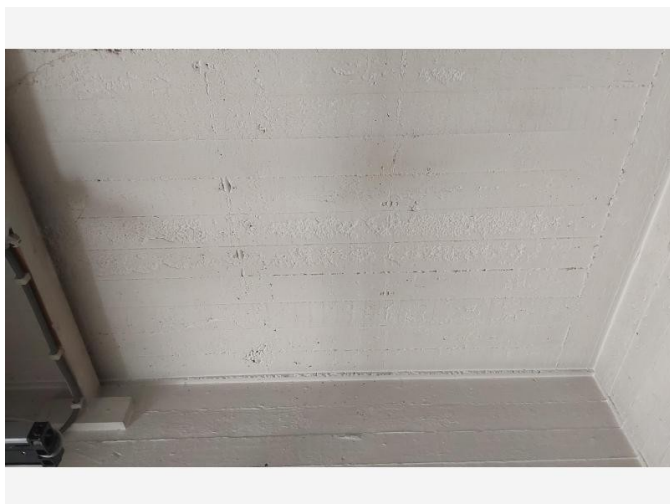
Vrije foto

Plafond is opgebouwd uit betonnen welfsels(niet asbestverdacht)

Identificatiemethode	Vaststelling & expertise (niet-asbestverdacht)
Primaire drager	Plafond
