Fiche 7: Pleisterwerk muren

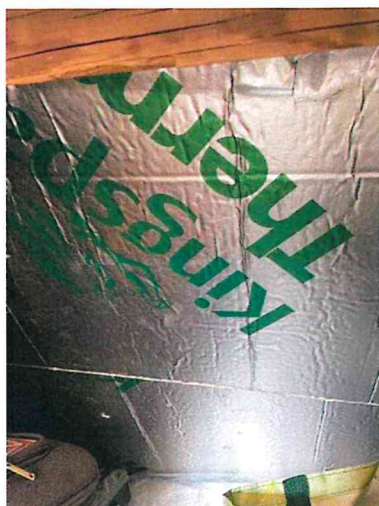
Vrije foto

Het onderdak is afgewerkt met isolatiemateriaal

Identificatiemethode	Vaststelling & expertise (niet-asbestverdacht)
----------------------	--

Geen asbest

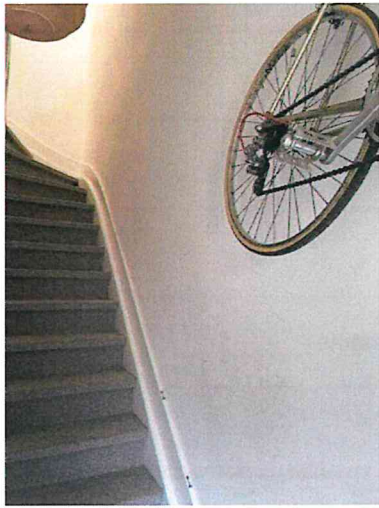
Overzichtsfoto

#	Type	Referentie	Resultaat
7.1	Mengmonster	31063/01	Geen asbest

Beschrijving	Pleisterwerk muren
Omgeving	Binnen
Primaire drager	Binnenwand

Bindmiddel van materiaal	Gips - kalk
Gebondenheid op basis van bindmiddel	Niet-hechtgebonden
Hoeveelheid (oppervlakte - dikte - aantal)	• 120,00 m ² - 1,00 cm - 1 stuk
Totaal volume	1,20 m ³
Identificatiemethode	Vaststelling met monstername
Destructieve handeling voor identificatie	Nee
