Asbestinventarisatetest

Désiré Mercierlaan 38, 9050 Gent

Attestnummer : **20240513-000076.000**

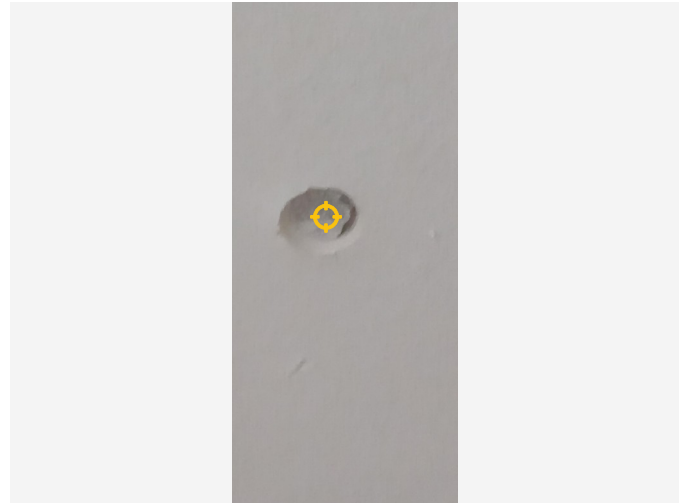
Fiche 1: Pleister plafond

Geen asbest

#	Type	Referentie	Resultaat
1.1	Mengmonster	004 Pleister plafond	Geen asbest

Beschrijving	Pleister plafond
Omgeving	Binnen
Primaire drager	Plafond

Bindmiddel van materiaal	Gips - kalk
Gebondenheid op basis van bindmiddel	Niet-hechtgebonden
Hoeveelheid (oppervlakte - dikte - aantal)	• 100,00 m ² - 1,00 cm - 1 stuk
Totaal volume	1,00 m ³
Identificatiemethode	Vaststelling met monstername
Destructieve handeling voor identificatie	Nee

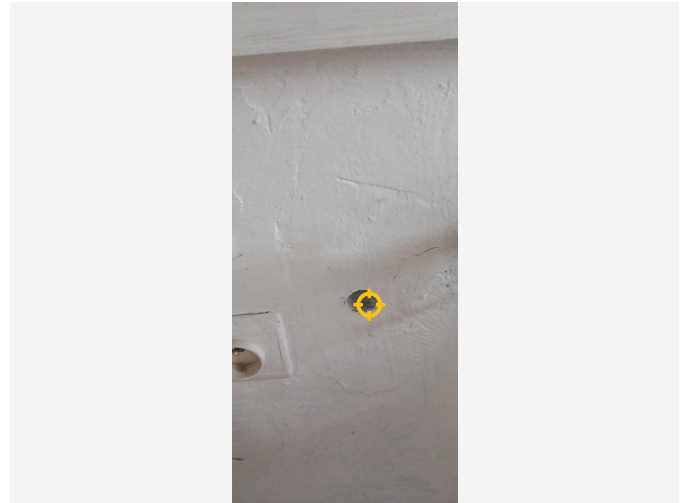
Fiche 2: Bezetting muren keuken

Geen asbest

#	Type	Referentie	Resultaat
2.1	Puntmonster	001 Bezetting	Geen asbest

Beschrijving	Bezetting muren keuken
Omgeving	Binnen
Primaire drager	Binnenwand
Bindmiddel van materiaal	Cement

Gebondenheid op basis van bindmiddel	Hecht
Hoeveelheid (gewicht - aantal)	• 100,00 kg - 1 stuk
Totaal gewicht	100,00 kg
Identificatiemethode	Vaststelling met monstername
Destructieve handeling voor identificatie	Nee
