Asbestinventarisatetest

Tineke van Heulestraat 17, 9050 Gent

Attestnummer : 20240513-000147.000

Uitgegeven op : 13.05.2024

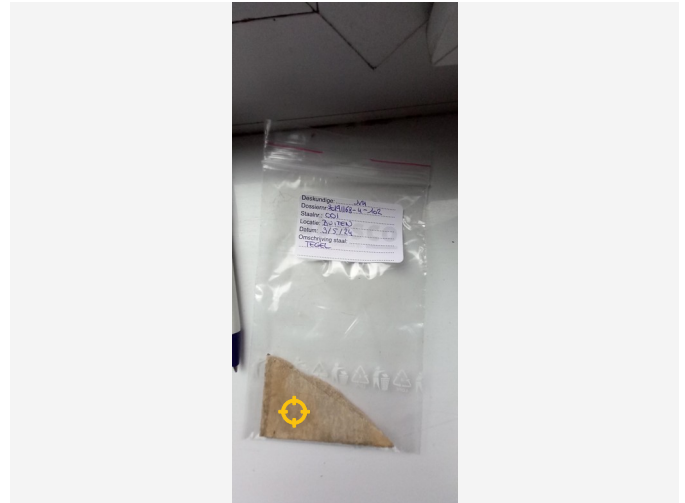
Overzichtsfoto

Detailfoto

Het asbestmateriaal valt onder de mijlpaal van 2040.

#	Type	Referentie	Resultaat
1.1	Puntmonster	001 Plaat	Chrysotiel

Beschrijving	Vlakke plaat
Type afvalstof	Betreft stock-voorraad of gedemonteerde asbestmaterialen
Aanwezige resten	Plaat op kelderrooster
Omgeving	Buiten
Primaire drager	Bodem
Asbestmaterialen	<ul style="list-style-type: none">Dak- en gevelbekleding - Plaat
Bindmiddel van asbestmateriaal	Cement
Gebondenheid op basis van bindmiddel	Hecht
Hoeveelheid (gewicht - aantal)	<ul style="list-style-type: none">5,00 kg - 1 stuk
Totaal gewicht	5,00 kg
Eenvoudig bereikbaar	Ja
Identificatiemethode	Vaststelling met monstername

Dringend verwijderen

- Verwijder het asbestafval.

- Eenvoudige handelingen: mag via doe-het-zelf of door werknemer(s) met opleidingsattest eenvoudige handelingen
Kan gemakkelijk verpakt en verwijderd worden. De AC-plaat ligt los.

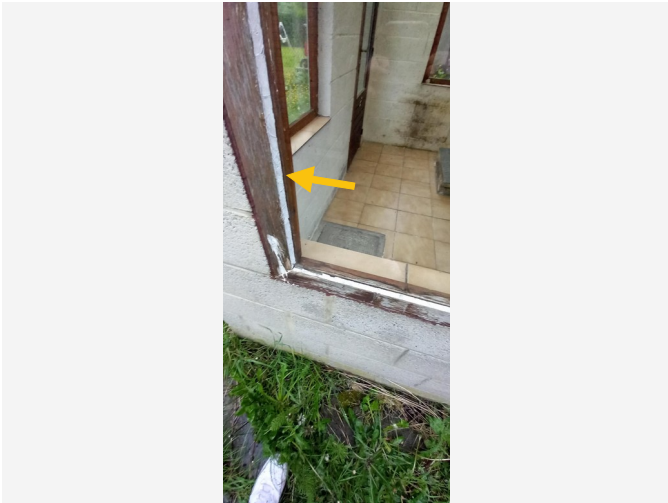
Overzichtsfoto

Detailfoto

Geen asbest

#	Type	Referentie	Resultaat
2.1	Puntmonster	005 Mastiek	Geen asbest

Beschrijving	Mastiek
Omgeving	Buiten
Primaire drager	Wandopening verticaal (raam, deur, ...)
Bindmiddel van materiaal	Kitten, mastiek, pasta

Gebondenheid op basis van bindmiddel	Hecht
Hoeveelheid (gewicht - aantal)	• 5,00 kg - 1 stuk
Totaal gewicht	5,00 kg
Identificatiemethode	Vaststelling met monstername
Destructieve handeling voor identificatie	Nee

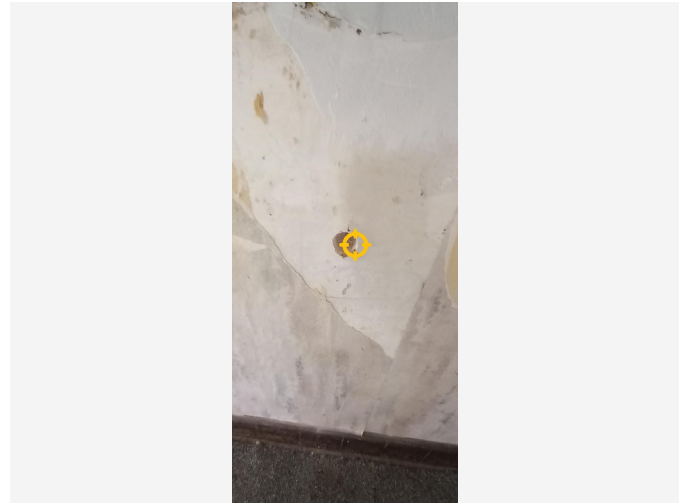
Fiche 4: Pleisterwerk muren

Overzichtsfoto

Detailfoto

Geen asbest

#	Type	Referentie	Resultaat
4.1	Mengmonster	002 Pleister muren GVL	Geen asbest
4.2	Mengmonster	003 Pleister muren verdiep	Geen asbest

Beschrijving	Pleisterwerk muren
Omgeving	Binnen

Primaire drager	Binnenwand
Bindmiddel van materiaal	Gips - kalk
Gebondenheid op basis van bindmiddel	Niet-hechtgebonden
Hoeveelheid (oppervlakte - dikte - aantal)	• 150,00 m ² - 1,00 cm - 1 stuk
Totaal volume	1,50 m ³
Identificatiemethode	Vaststelling met monstername
Destructieve handeling voor identificatie	Nee
