Fiche 3: Pleisterwerk muren

Fiche 4: Inkomhall/toilet - vloer

Fiche 5: Kelder - cementering

Fiche 6: Pleisterwerk plafonds

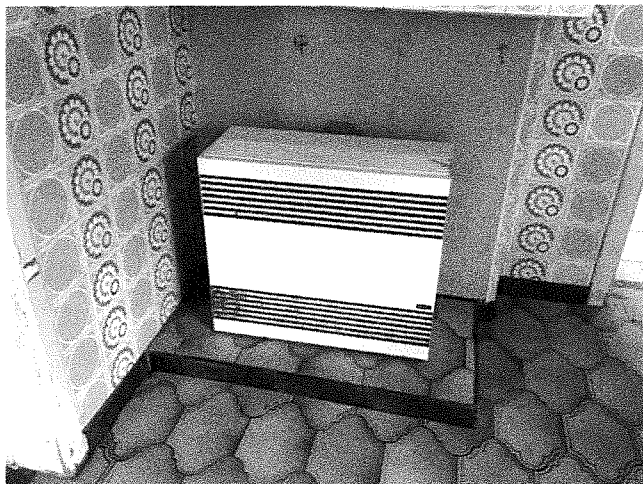
Vrije foto

In de periode dat dit verwarmingstoestel werd vervaardigd, werden frequent asbesthoudende materialen gebruikt.

Het verwarmingstoestel kon niet bemonsterd worden zonder destructief onderzoek.

Bij verwijdering van het verwarmingstoestel is het raadzaam de binnenzijde van het toestel te inspecteren op asbestverdachte materialen voor definitieve afvoer in het kader van het veilig beheer of verwijdering van materialen.

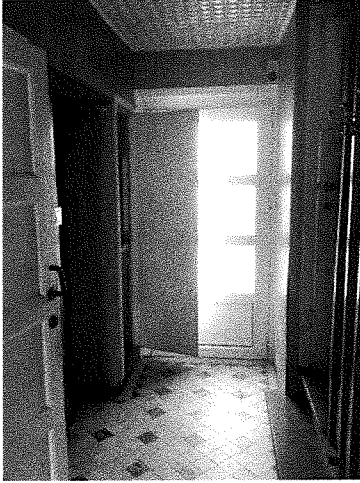
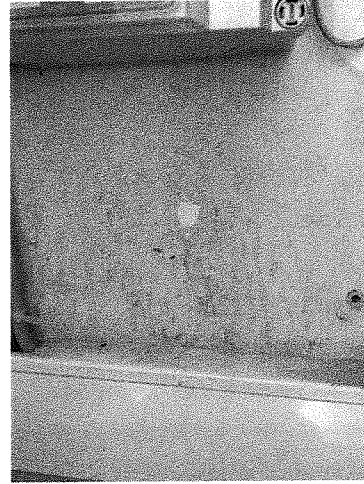
Geen asbest

#	Type	Referentie	Resultaat
3.1	Mengmonster	MM01	Geen asbest

Beschrijving	Pleisterwerk muren
Omgeving	Binnen
Primaire drager	Binnenwand
Bindmiddel van materiaal	Gips - kalk
Gebondenheid op basis van bindmiddel	Niet-hechtgebonden
Hoeveelheid (oppervlakte - dikte - aantal)	• 222,00 m ² - 1,00 cm - 1 stuk
Totaal volume	2,22 m ³
Identificatiemethode	Vaststelling met monstername
Destructieve handeling voor identificatie	Nee
Opmerking	<p>Natte ruimten : keuken - deels betegeld, badkamer - deels betegeld</p> <p>Stooklokaal : geen CV-ketel</p> <p>Een destructief onderzoek is aan te raden bij grondige verbouwingswerken, om eventuele pleisterwerken en/of cementering, mogelijks de wanden en achter de tegels te bemonsteren. Dit behoort momenteel niet tot onze taak in deze opdracht.</p> <p>De hoeveelheid is een inschatting.</p>

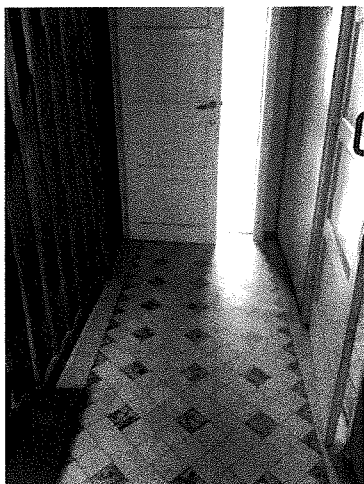
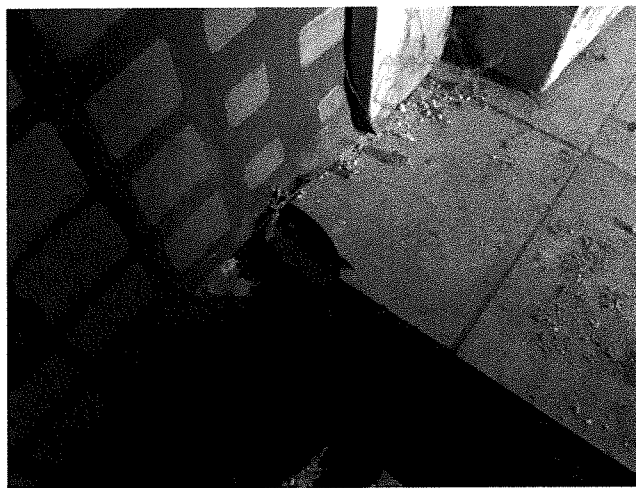
Geen asbest

#	Type	Referentie	Resultaat
4.1	Puntmonster	MM04	Geen asbest

Beschrijving	Inkomhall/toilet - vloer
Omgeving	Binnen
Primaire drager	Vloer
Bindmiddel van materiaal	Cement
Gebondenheid op basis van bindmiddel	Hecht
Hoeveelheid (oppervlakte - dikte - aantal)	• 8,00 m ² - 1,00 cm - 1 stuk
Totaal volume	0,08 m ³
Identificatiemethode	Vaststelling met monstername
Destructieve handeling voor identificatie	Nee
Opmerking	De hoeveelheid is een inschatting.

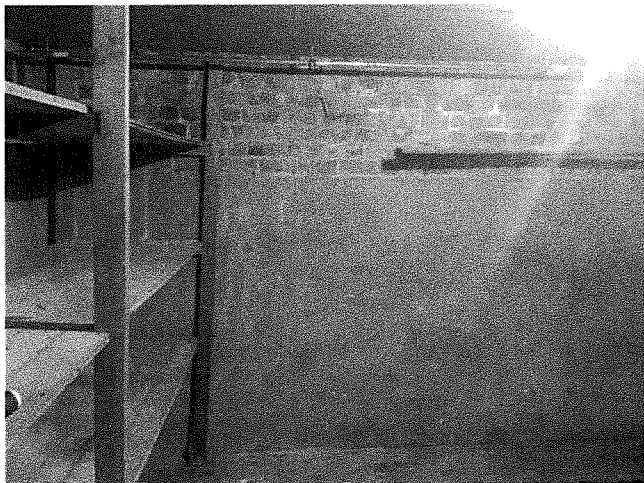
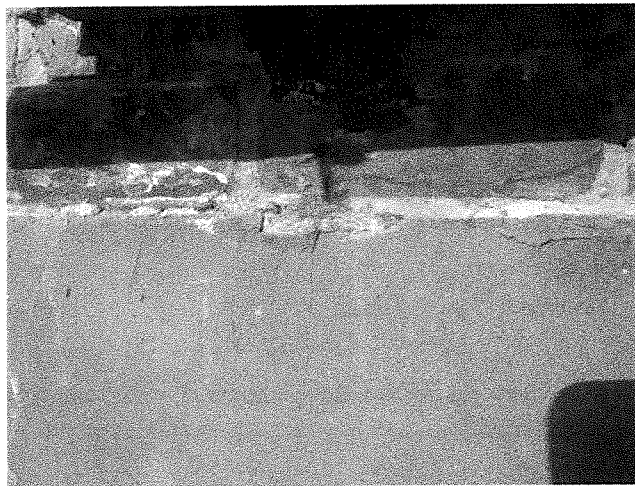
Geen asbest

#	Type	Referentie	Resultaat
5.1	Puntmonster	MM03	Geen asbest

Beschrijving	Kelder - cementering
Omgeving	Binnen
Primaire drager	Binnenwand
Bindmiddel van materiaal	Cement
Gebondenheid op basis van bindmiddel	Hecht
Hoeveelheid (gewicht - aantal)	• 24,00 kg - 1 stuk
Totaal gewicht	24,00 kg
Identificatiemethode	Vaststelling met monstername
Destructieve handeling voor identificatie	Nee
Opmerking	De hoeveelheid is een inschatting.

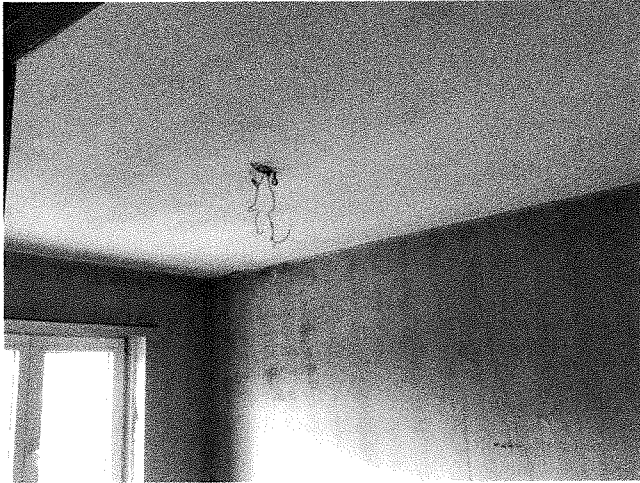
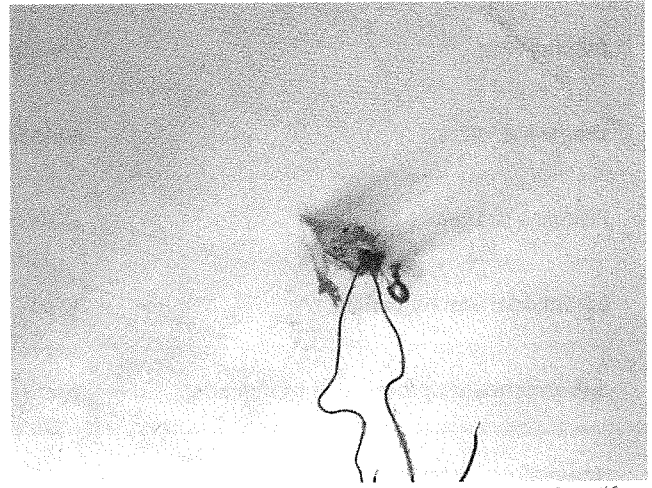
Geen asbest

#	Type	Referentie	Resultaat
6.1	Mengmonster	MM02	Geen asbest

Beschrijving	Pleisterwerk plafonds
Omgeving	Binnen
Primaire drager	Plafond
Bindmiddel van materiaal	Gips - kalk
Gebondenheid op basis van bindmiddel	Niet-hechtgebonden
Hoeveelheid (oppervlakte - dikte - aantal)	• 89,00 m ² - 1,00 cm - 1 stuk
Totaal volume	0,89 m ³
Identificatiemethode	Vaststelling met monstername
Destructieve handeling voor identificatie	Nee
Opmerking	<p>Inkomhall/traphall : vals plafond</p> <p>Natte ruimten: keuken - vals plafond, badkamer - vals plafond</p> <p>Stooklokaal : CV- ketel niet aanwezig</p> <p>Een destructief onderzoek is aan te raden bij grondige verbouwingswerken, om eventuele pleisterwerken en/of cementering, mogelijks onder de valse plafonds te bemonsteren. Dit behoort momenteel niet tot onze taak in deze opdracht.</p> <p>De hoeveelheid is een inschatting.</p>
