Keuringsverslag van een elektrische laagspanning- en zeer lage spanningsinstallatie

Datum keuring: 30/10/2024

Straatnaam Rue Théophile Vander Elst
Huisnummer 16
Busnummer
Postcode 1170
Gemeente Boitsfort
Land België

Controlebezoek van een huishoudelijke installatie volgens (KB 08/09/2019) - AREI Boek 1- 6.5. en 4.2.4.3.

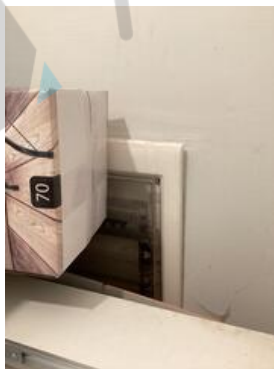
Afbelding schakel- en verdeelbord:

15.01 Het verdeelbord is niet makkelijk toegankelijk. (Boek 1 Onderafdeling 5.3.5.1.C.)

nota/note 18 De elektrische installatie is grondig na te zien en conform te maken volgens de voorschriften van het AREI boek 1.
