# Asbestinventarisatetest

Stationsstraat 31/5, 1840 Londerzeel

Attestnummer : **20241021-000370.000**

Uitgegeven op : **21.10.2024**

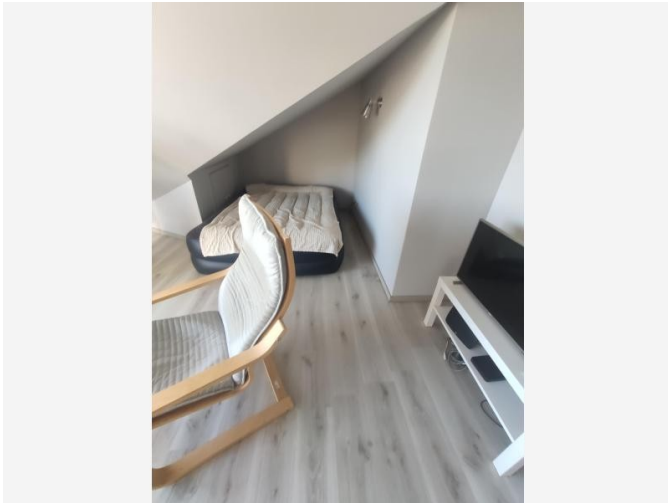
Vrije foto

De binnenwanden van het appartement zijn niet bepleisterd en niet-asbestverdacht.

Identificatiemethode	Vaststelling & expertise (niet-asbestverdacht)
Primaire drager	Binnenwand

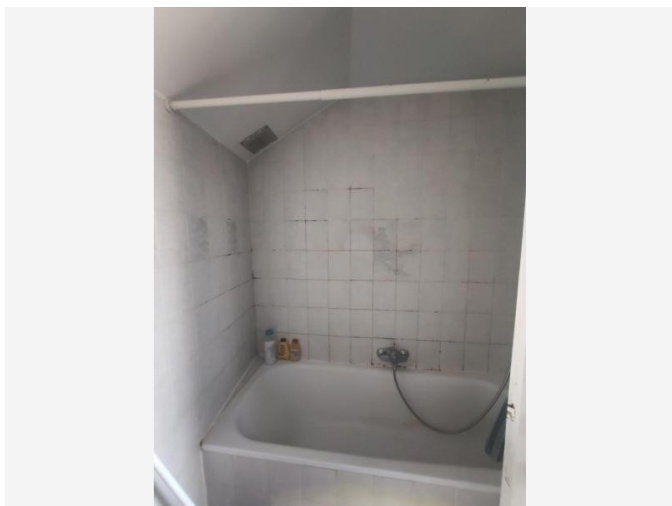
Vrije foto

Kans op aanwezigheid van asbestverdachte lijmlaag achter wandtegels in keuken en badkamer. Staalname niet mogelijk binnen het kader van een niet-destructieve inventaris.

Identificatiemethode	Redelijk vermoeden
Primaire drager	Binnenwand
(Asbest)materiaal	In-situ afwerkingslagen - Lijmlaag
